Anledning till undersökningen:

**Brand i byggnad, villa**

Alingsås

**Uppdragsgivare:** Alingsås och Vårgårda Räddningstjänstförbund  
**Undersökning utförd:** 2012-02-06  
**Bilagor:** Foto

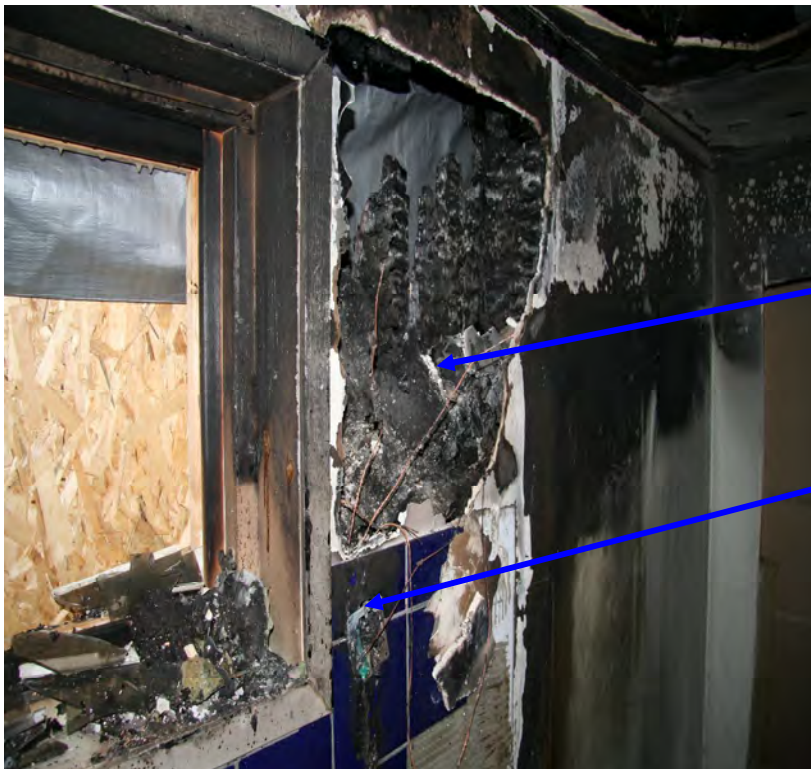
**Här har branden startat, när väggen friläggs syns ett tydligt brand V samt bortkolade regler i mellanväggen**

**Kontakten där branden startade**

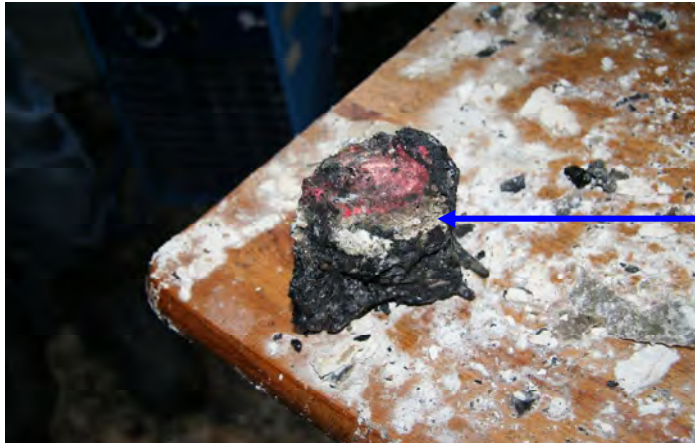
**Timer som låg på  
bänken under eluttaget.**

**OBS! Ojordad timer!  
Passar ej i jordat uttag.**

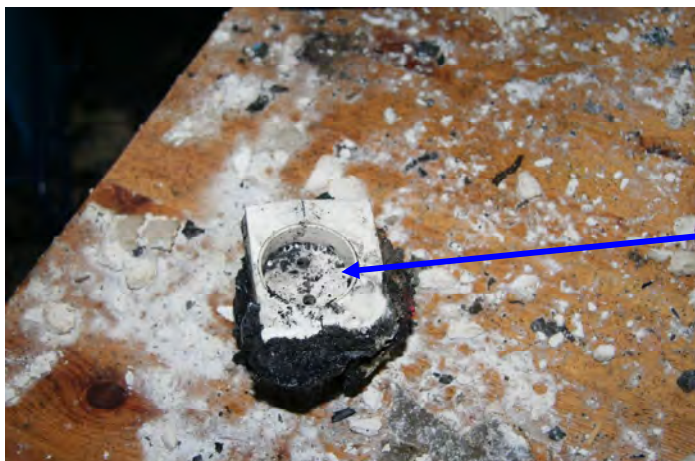
**Ojordad timer där  
ingenting verkar ha varit  
inkopplat**

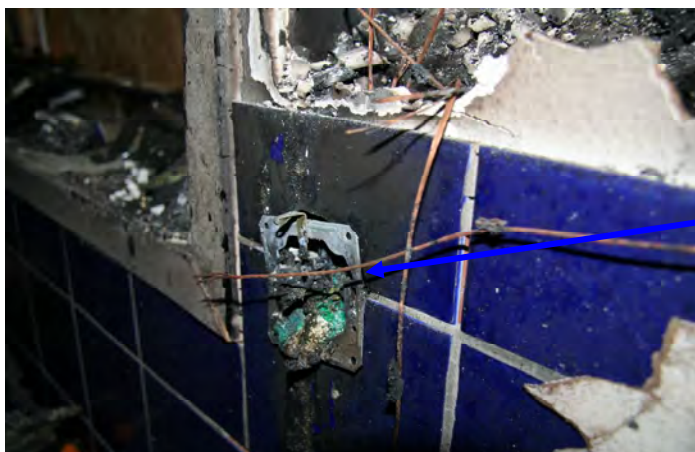
Brandorsak: Med stor sannolikhet har det blivit en överbelastning på kablarna och dess fastsättning till eluttaget med värmeutveckling som följd. Lösa eller skadade kablar?

**Jordat elutag i köket där  
branden med stor  
sannolikhet har startat**

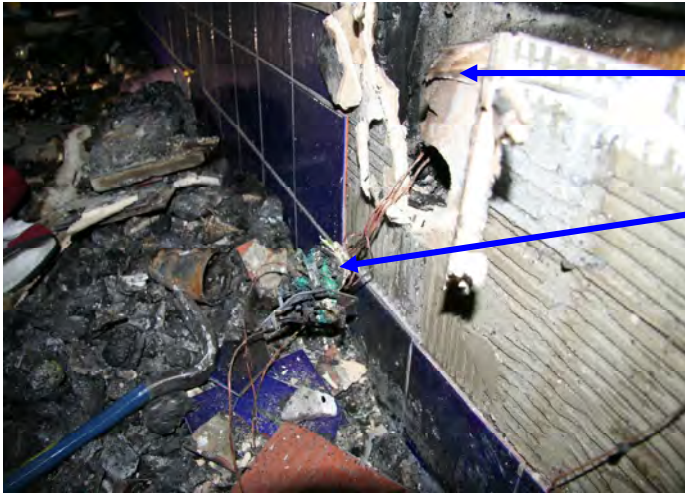
**Brand V i mellanvägg.**

**Missfärgade och blånerade  
kontakter. Här har med  
stor sannolikhet branden  
startat.  
En överbelastning av  
elsystemet med  
värmeutveckling och brand  
som följt.**

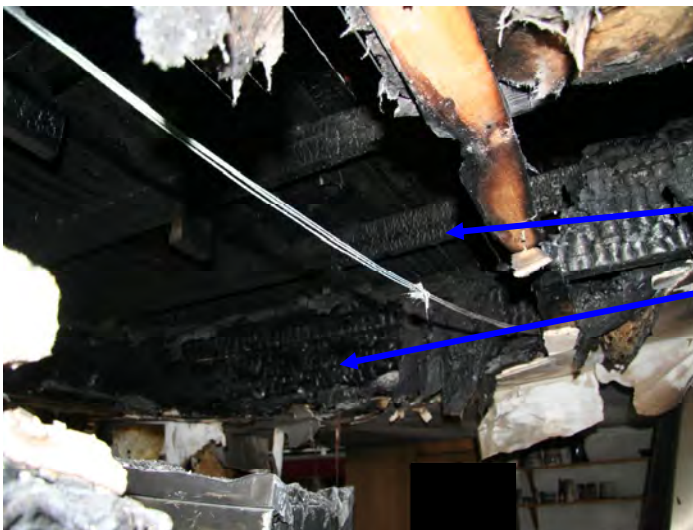
**Undertaket i köket  
bortbränt, 3 st. takbjälkar  
är nästan helt bortkolade.  
Tyder på en lång process av  
glödbrand.**
