2012-07-12

## Brandorsaksutredning

### Händelse: Brand i villa

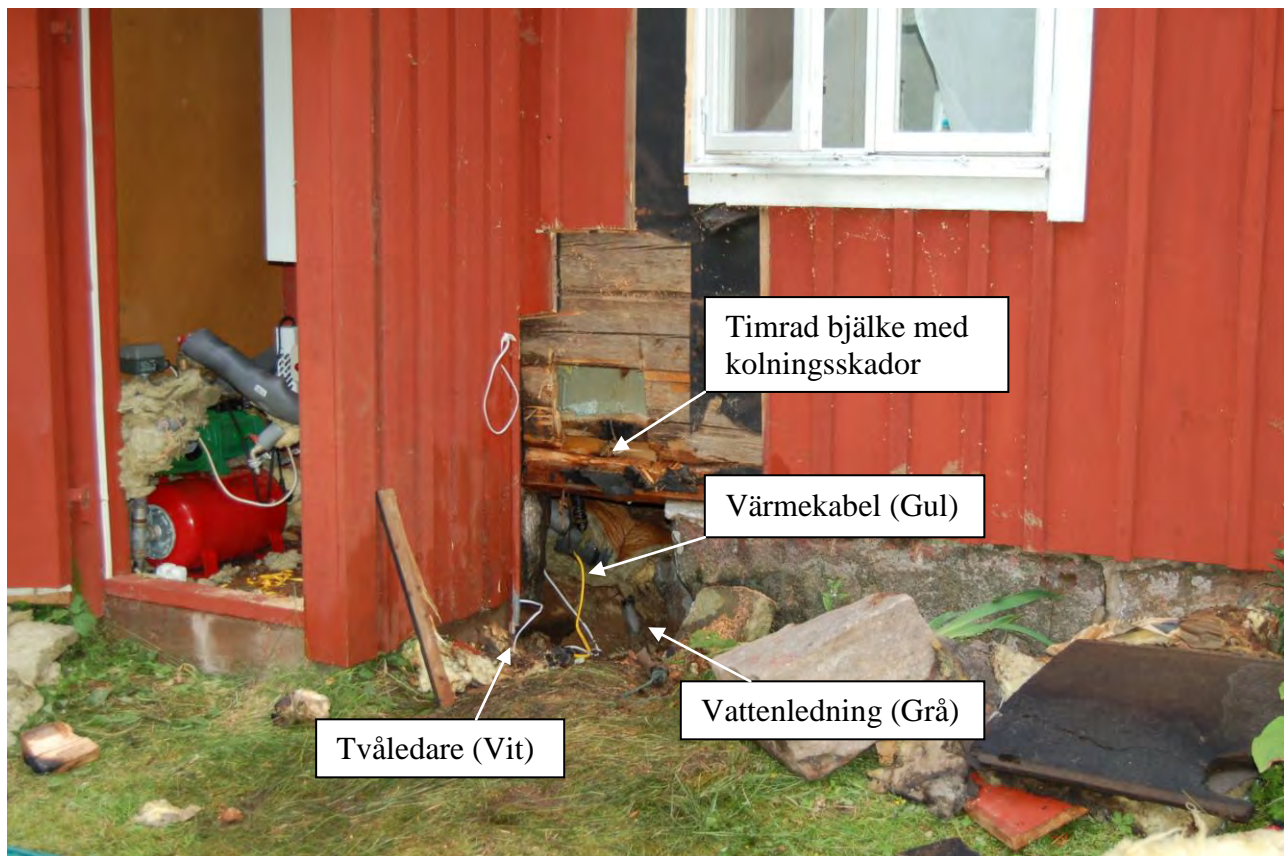
Det finns brandskador i de timrade väggarna och på ca en kvadratmeter i undersidan av bjälklaget. I torpargrunden i anslutning till brandskadorna finns förutom tidigare nämnd vattenledning av plast, även elanslutning till värmekabeln.

Brandområdet efter friläggning

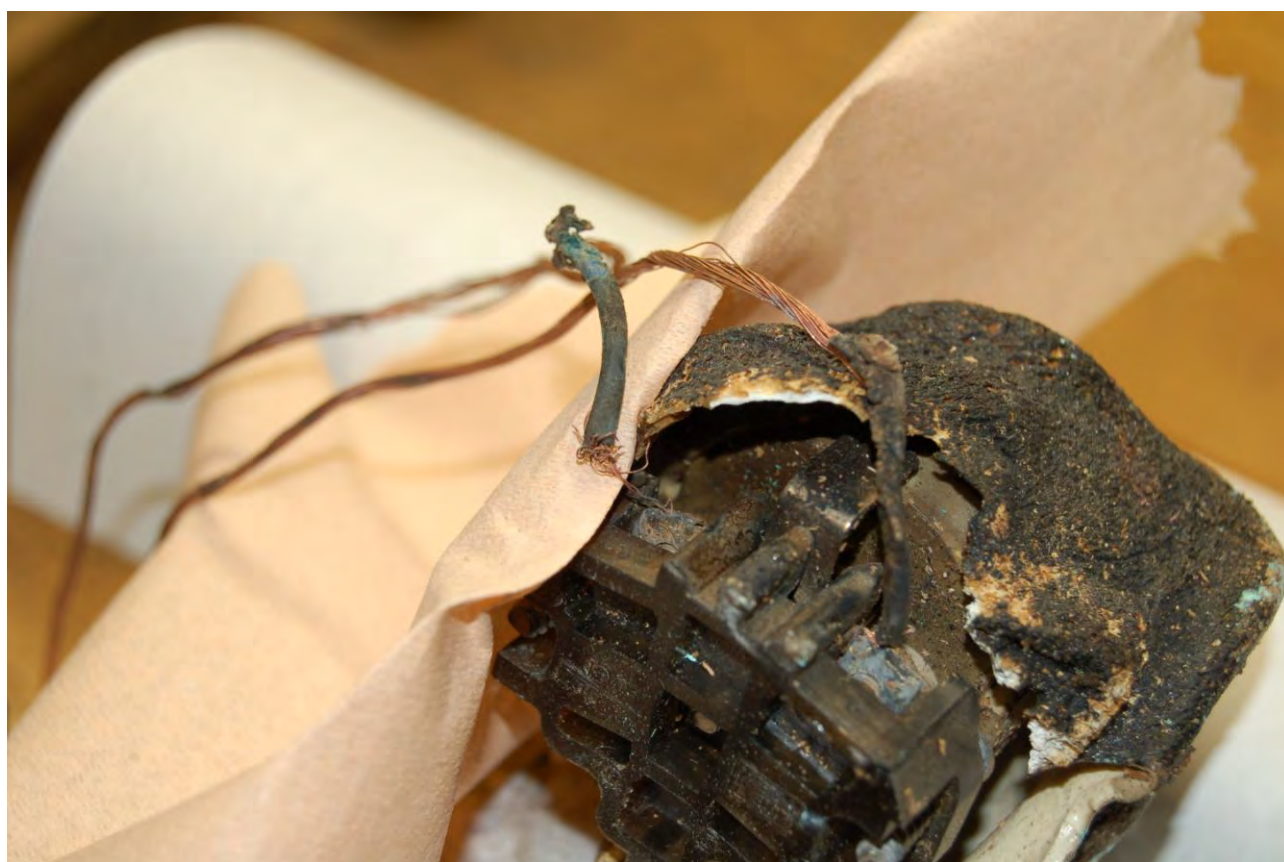
Vid närmare undersökning av eluttaget konstateras dels att den är mer värmepåverkad på ena sidan och dels att den ena ledaren till tvåledarkabeln endast har få trådar fast i kontaktblecket. Kablarna, både värmekabeln i sig och tvåledaren, har sådana värmeskador att ledarna frilagts.

Tvåledarens anslutning i eluttaget

- Anslutningen till elnätet ska ske via fast anslutning och inte via stickpropp;
- Anslutningen till elnätet ska ske via säkerhetsbytare;
- Installationen ska vara utförd med jordad kabel;
- Värmekabeln ska inte viras runt röret som ska värmas. Virningen är dessutom alltför tät.

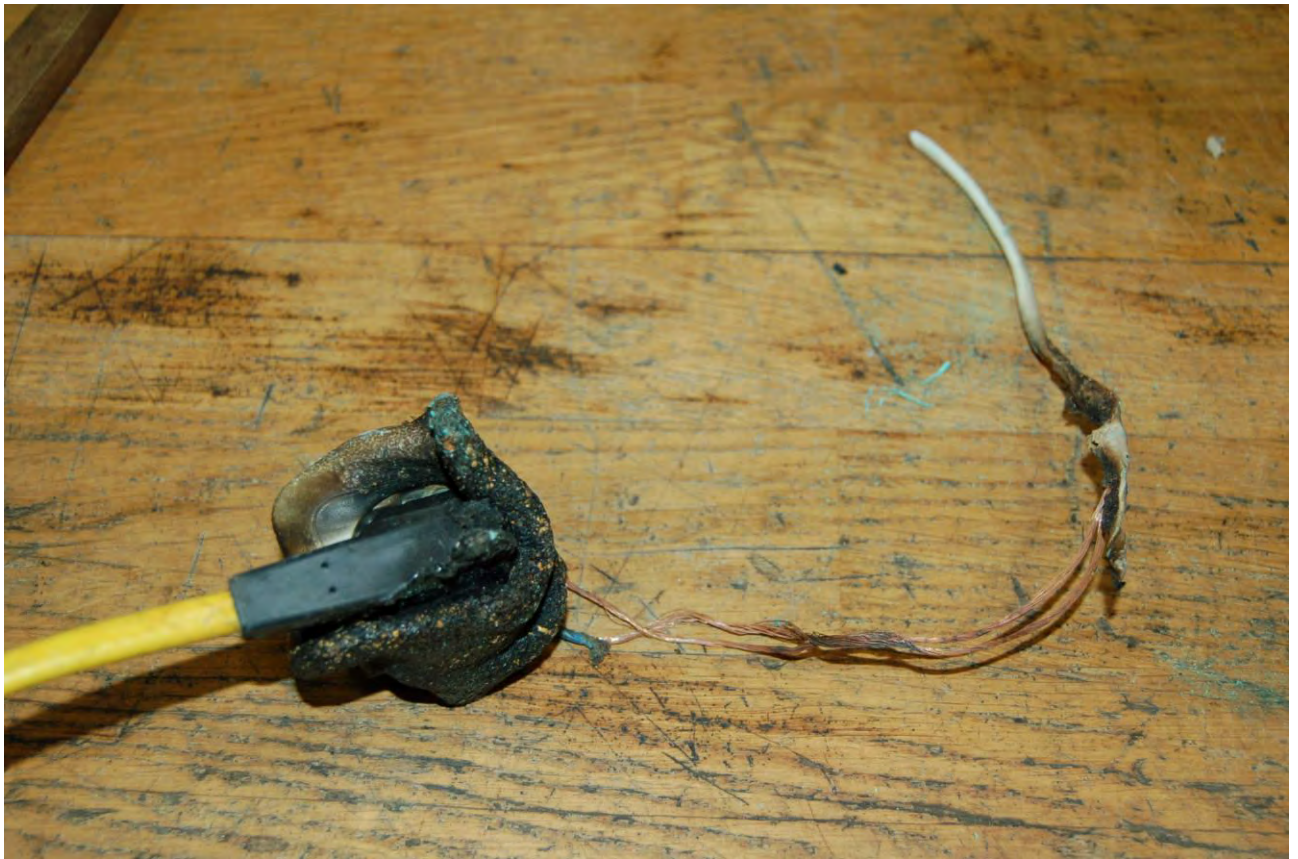
Värmekabelns anslutning i eluttaget

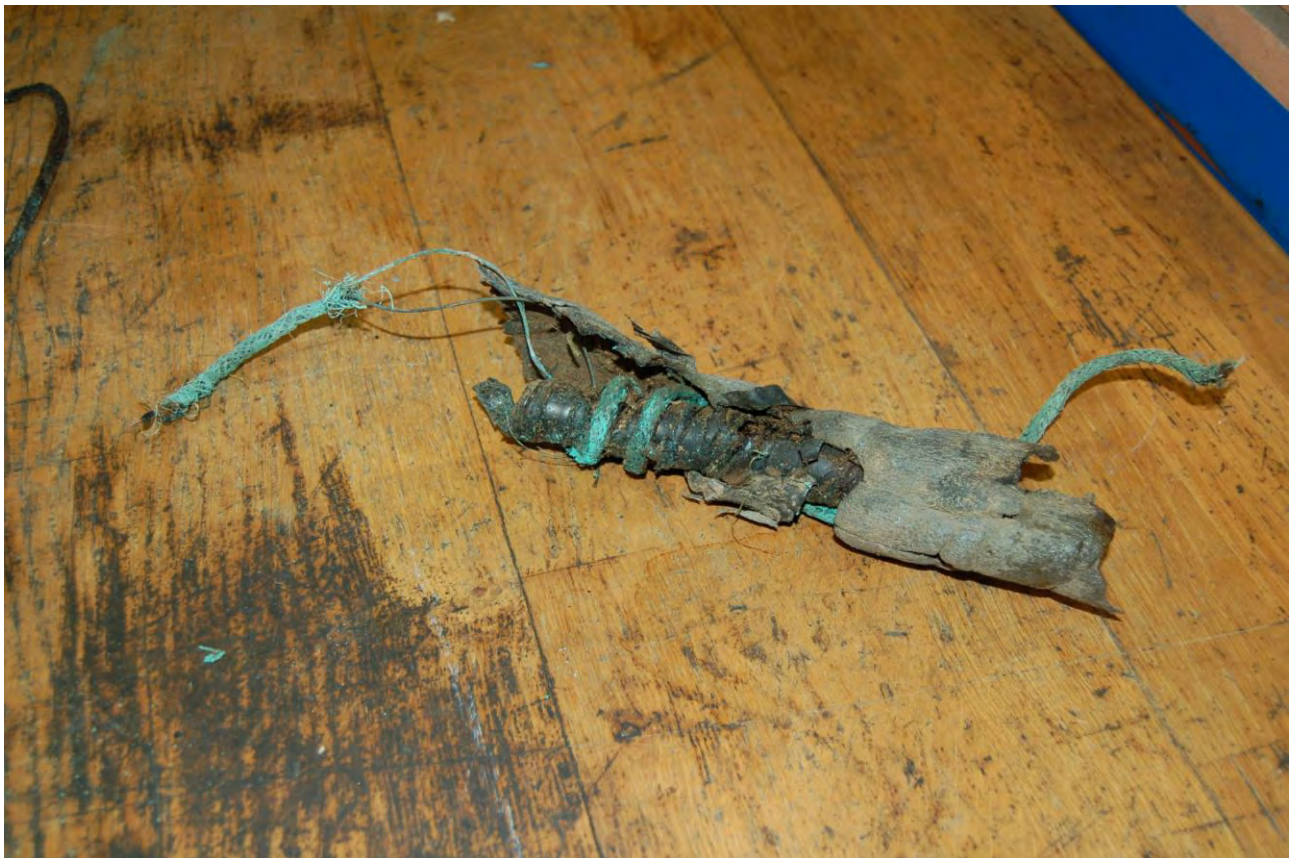
Värmekabeln har märkning som tyder på att den marknadsförts av en Holländsk firma, kabeln är CE-märkt och ger 10 W/m. Värmekabeln saknar yttre isolering på den del som är virad runt nedre delen av vattenledningen. Utanpå den nedre delen av vattenledningen och värmekabeln finns en värmeisolering av plast. Vid undersökningen hänger elanslutningen fritt, men tydliga tecken visar på att eluttaget varit fastskruvad i bjälklaget. De högst belägna delarna av elanslutningen är kraftigt värmepåverkade. Även vattenledningen är avbränd.

Utifrån ovanstående är ett troligt scenario att det under lång tid varit värmeutveckling i nedre delen av konstruktionen där värmekabeln dels varit instängd i isolering och dels, felaktigt, lindad runt röret. Denna värmeutveckling har till slut gett en antändning och brand. Vidare har branden utvecklats vidare i kabeln, isoleringen, plaströret och sedan träkonstruktionen. Detta har pågått utan att ledarna fått kontakt med varandra och därigenom har inte säkringen löst. När man satte på vattnet till rörledningen fick man en kortslutning och då löste säkringen och man upptäckte förhållandena. I det fall installationen hade varit rätt utförd med jordad kabel i sin helhet hade säkringen löst tidigt i förloppet.

Nedre delen av vattenledningen med värmekabeln (utan yttre isolering) virad runt och därefter värmeisolering utanpå

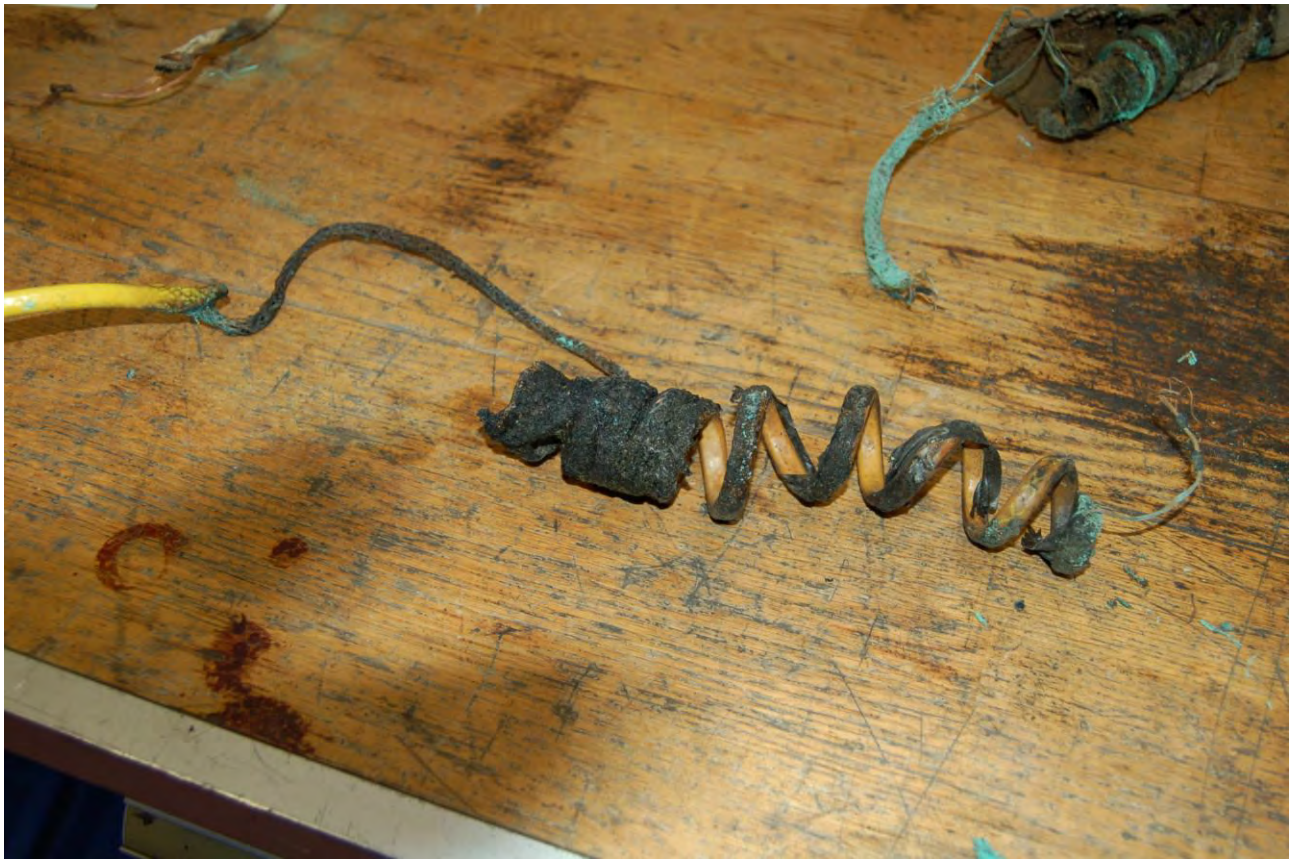
Värmekabeln (med yttre isolering) som den var virad runt övre delen av vattenledningen
