Datum
2012-06-15
Handläggare
Kent Järnström
ID brandutredning
Larmnr : 12-293

Brand i byggnad

Alingsås

Larmtid: 2012-06-12, kl. 13:43
Adress: [redacted], Alingsås
Objektstyp: Flerbostadshus, Br: 1.
Startutrymme: Kök
Startföremål: Stekpanna
Brandorsak: Glömd mat på spis.
Insatsrapportnr: 201200293
SOS ärendenr: 1935980732
Syfte & mål Utreda brandorsak.
Metod STEP

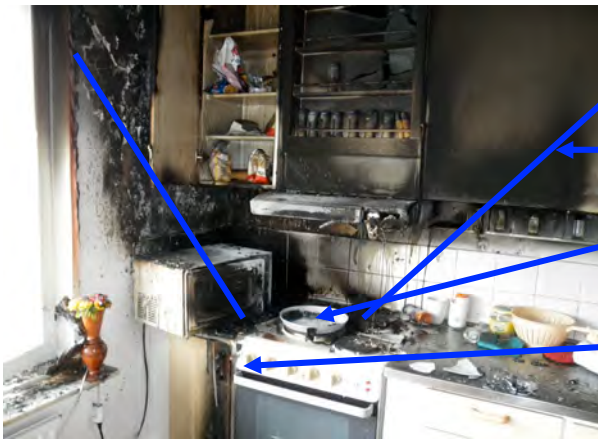
Stekpannan på spisen

**Vredet på spisen stod på max,
stängdes av av rökdykare**

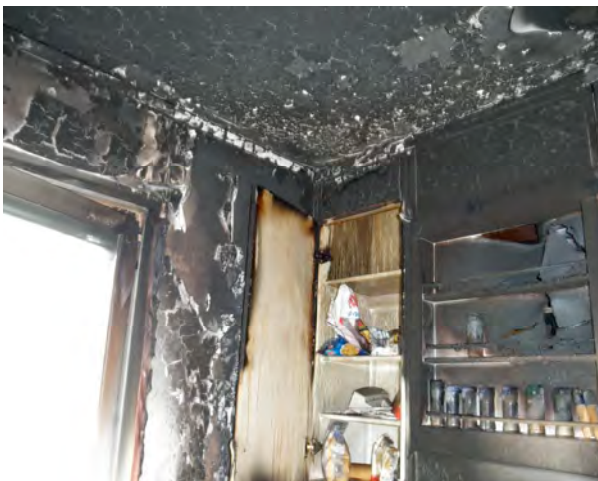
**Brandskador ovanför spis
mot taket**

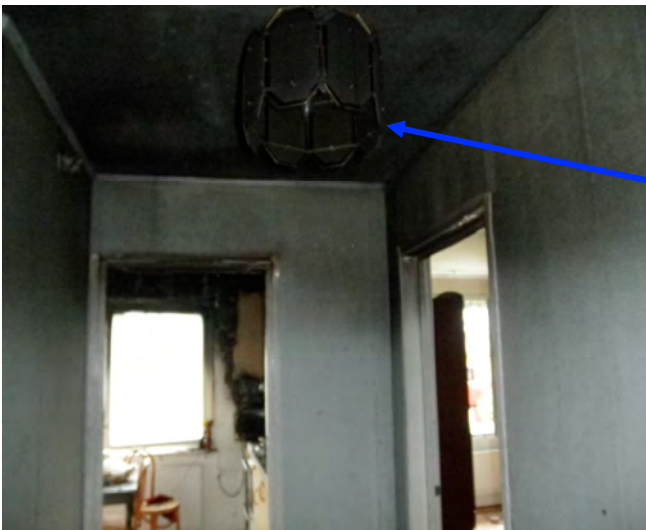
Värme och rökskador i kök
och hall
