Eskilstuna
kommun

Räddningstjänsten

BRANDUTREDNING

Insatsrapport nr.	2012/00215	Larmtid	120229 kl.04:13:47
Objektsnamn	Lindblomssnickeri	Objektsadress	Noachsgatan 14
Olyckstyp	Brand i byggnad	Objektstyp	Flerbostadshus
Startutrymme/föremål	Pentry	Brandorsak, trolig	Kaffemaskin
Omfattning	Brand och rökskador	Personskador	Inga

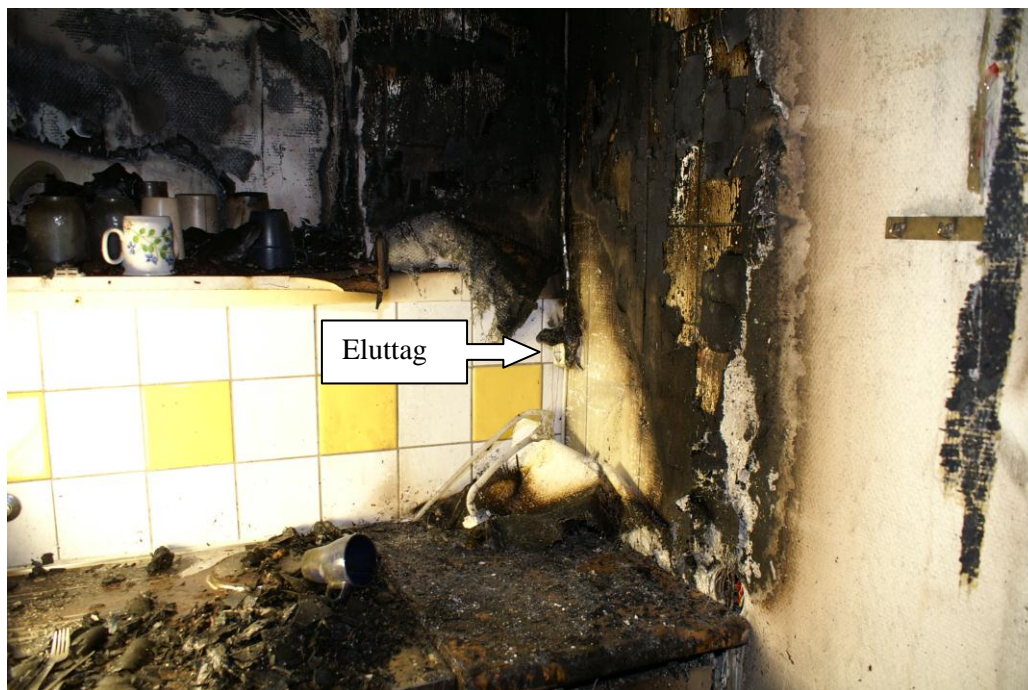
Området för primärbranden är vid pentryt i anslutning till kaffemaskinen. Maskinen drivs med 230 V och är ansluten med stickkontakt till ett dubbeluttag placerat på väggen bakom kaffemaskinen. Till uttaget har också

en laddare för mobiltelefon varit ansluten men ingen telefon har varit ansluten till laddaren. I övrigt har inga andra möjliga brandsaker kunnat identifieras efter friläggning av arbetsbänken.

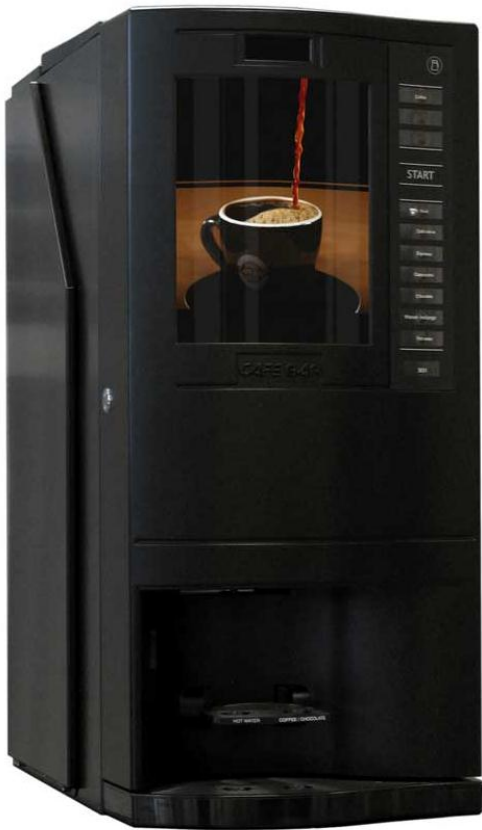
En typ av kaffemaskin från Cafebar.

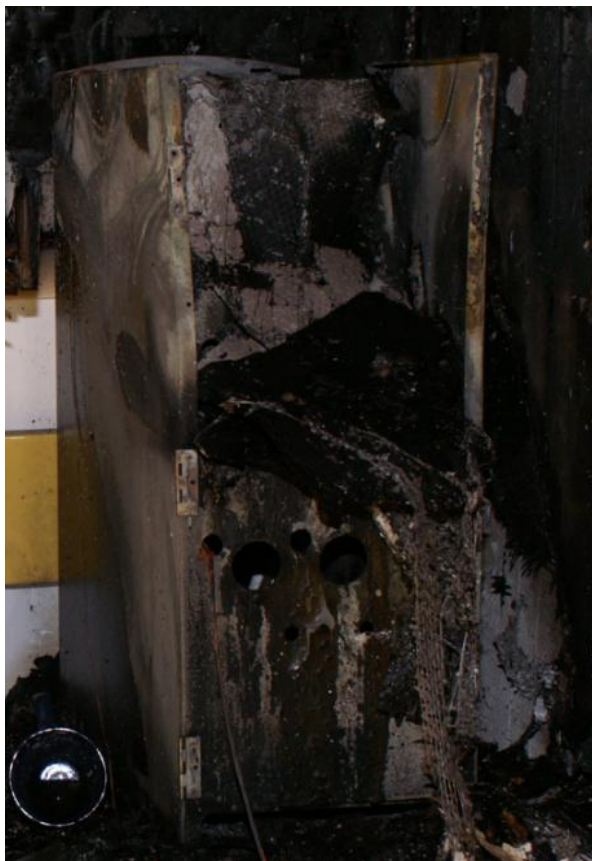
Inga andra brandsaker har kunnat konstateras vilket gör att tekniskt fel i kaffemaskinen inte kan uteslutas som orsak till brandens uppkomst. Kaffemaskinen är kraftigt brandskadad men en teknisk undersökning kanske kan fastställa om ett tekniskt fel föreligger.

Kaffemaskinen vid pentryt.

Undersökning av kaffemaskinen för att om möjligt hitta ev. tekniskt fel.
Förse lokalerna med rökdetektorer kopplade till inbrottslarmet.

Kaffemaskinen har undersökts av tekniker hos Cafe bar i Sverige och sedan skickats till Holland för att tillverkaren ska få möjlighet att göra ytterligare utredning.
