Eskilstuna
kommun

Räddningstjänsten

BRANDUTREDNING ÅRBYSKOLAN

Insatsrapport nr.	2012/00500	Larmtid	2012-05-09 18:59
Objektsnamn	Årbyskolan	Objektsadress	Magistervägen 20
Olyckstyp	Brand i byggnad	Objektstyp	Grundskola
Startutrymme/föremål	Lektionssal/Keramikugn	Brandorsak	Värmeöverföring
Omfattning	Egendomsskador	Personskador	Inga

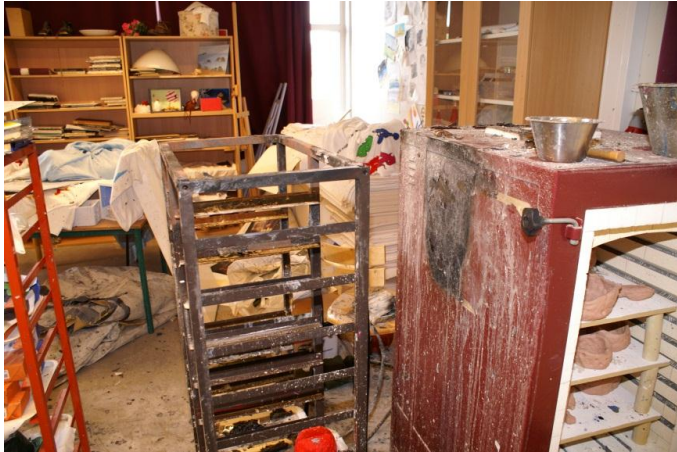
En keramikugn har flyttats från en gymnasieskola i Eskilstuna till Årbyskolan. Ugnen har placerats i en lektionssal för bildkonst och elinstallation har gjorts. Det är första gången som ugnen ska användas på Årbyskolan. Enligt uppgifter från läraren så pågår bränningen ca ett dygn och temperaturen ska uppnå 900 grader för att keramik ska bildas av leran. I lektionssalen förekommer även andra arbeten med papper och textil samt konstruktioner i cellplast. Keramikugnen är inte avskild från övrig verksamhet och saknar även frånluftventilation.

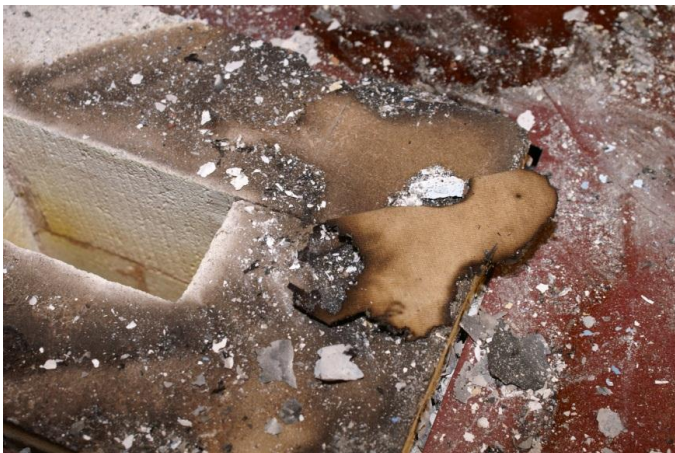
Undersökning av lokalen och keramikugnen har gjorts. På ugnens ovansida finns en avluftning där den varma luften från ugnen strömmar ut. Rester av textilier finns som med största sannolikhet är från en t-shirt. Bredvid keramikugnen har en vagn av typen brickställ stått placerad med brännbart material som också antänts. Det troliga förloppet är att en t-shirt placerats ovanpå keramikugnen och hamnat över avluftningen. T-shirten har efter en tid börjat brinna och branden har sedan spridit sig till brickvagnen.

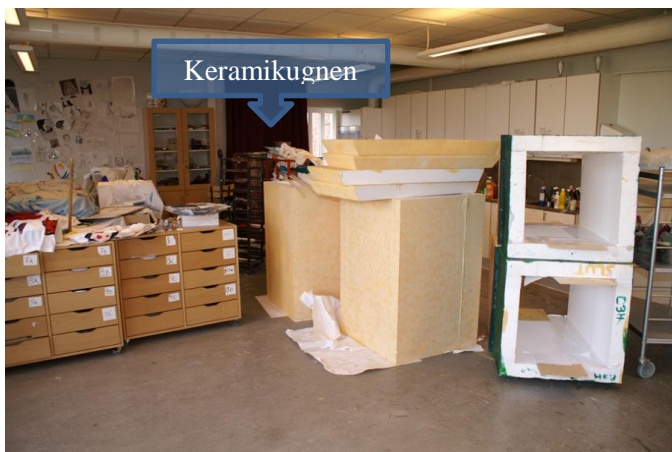
I lektionssalen finns stora mängder brännbart material såsom trä, papper, textilier och cellplast. Utan tidig upptäck via rökdetektor i lektionssalen hade branden utvecklats med stor risk för ytterligare brand och rökspridning till andra delar av skolan.

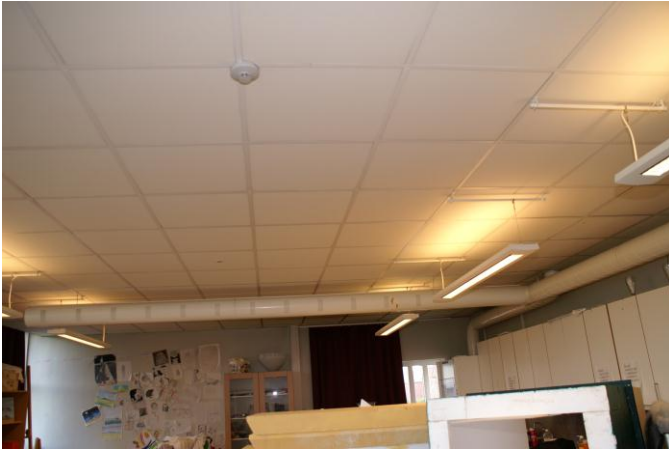
Tidig upptäckt via rökdetektor

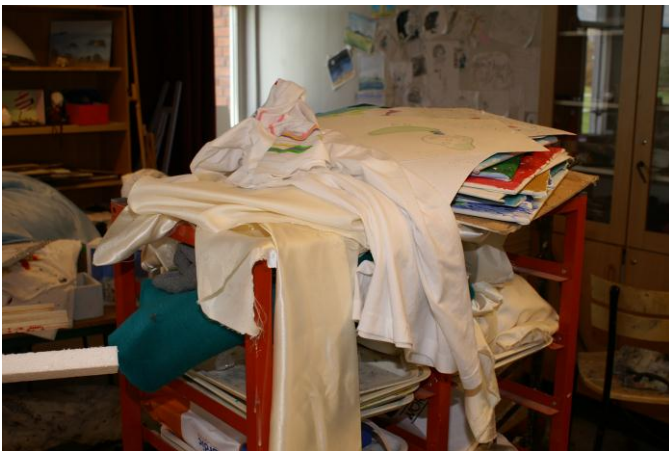
T-shirt med tryck

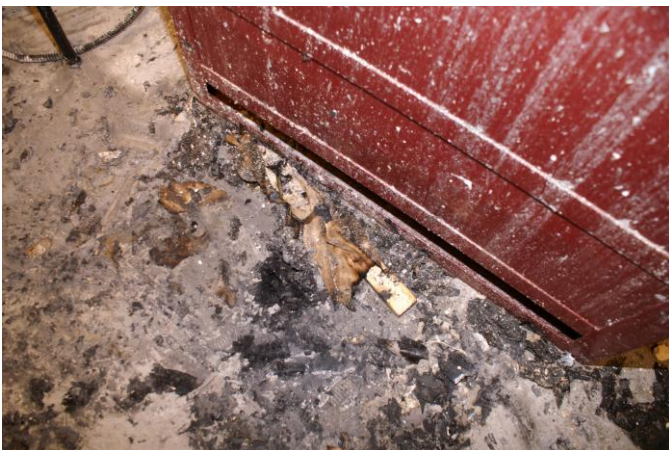
Rester av textil/T-shirt på golvet
