Olycksundersökning

Dödsbrand

[REDACTED]
Lindome

28 december 2012

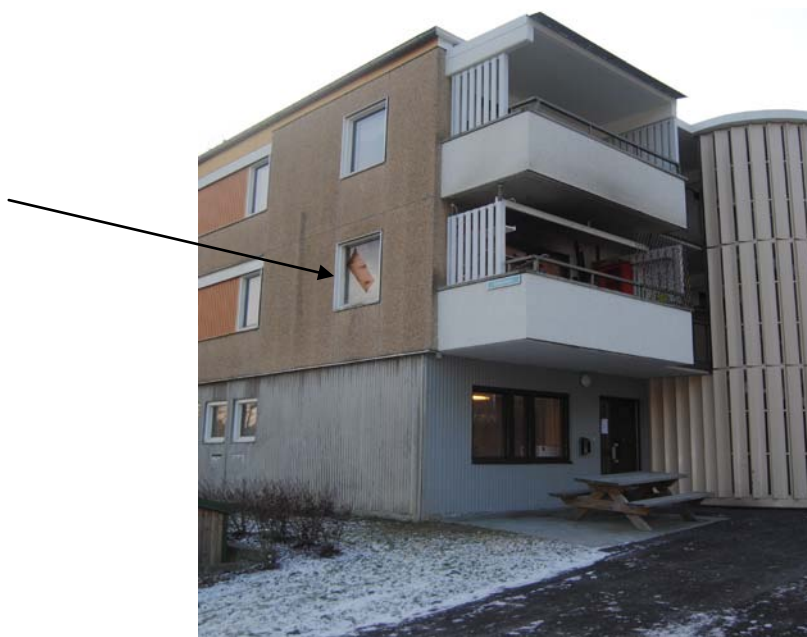
Bild 1. Köksfönster
