Undersökningsprotokoll

Olycksundersökning

ID Brandutredning
2012A00119

Brand i lägenhet på [REDACTED] Falköping.

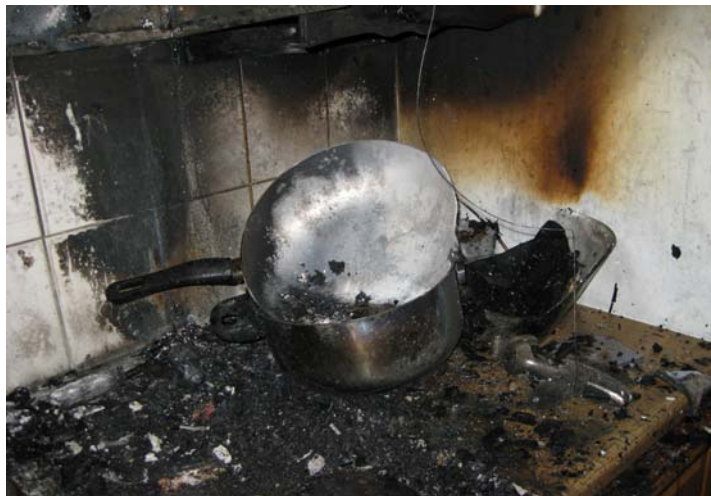
Id olycksundersökning
2012A00119
Primärbrand.

Brandorsak.

När matlagningen inleds ringer telefonen och man glömmer spisen.

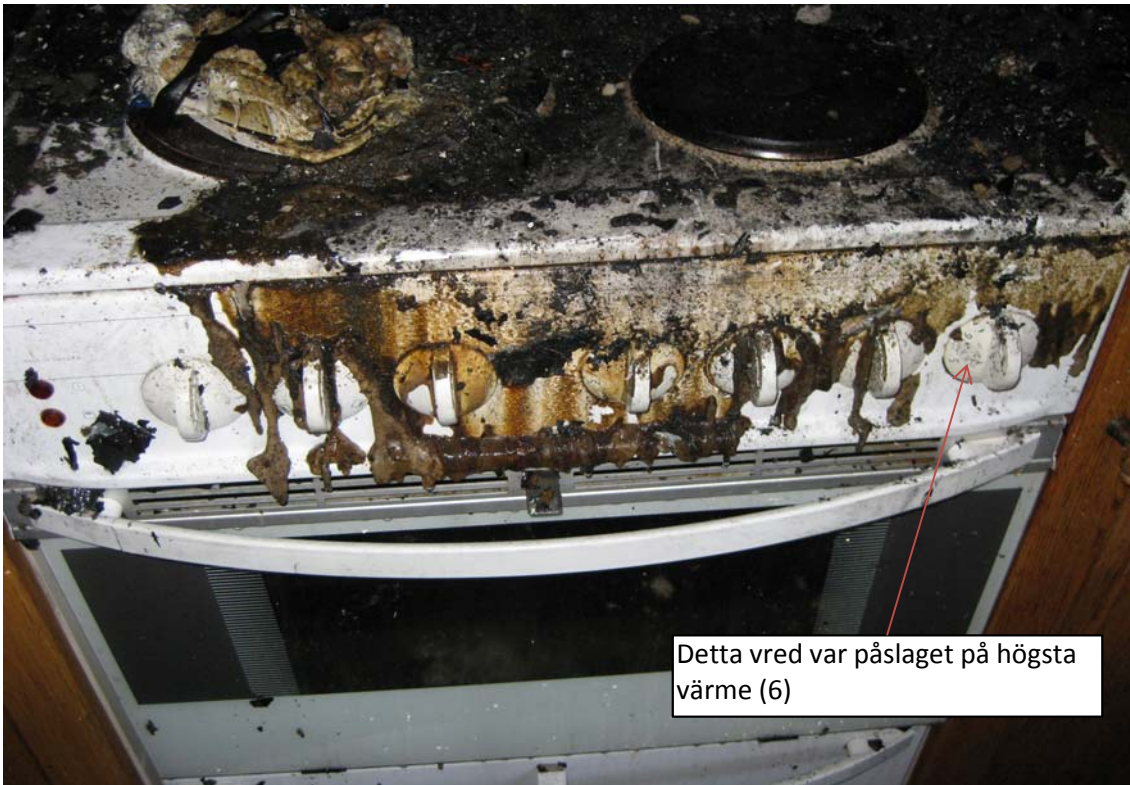
Detta vred var påslaget på högsta värme (6)
