OLYCKSUNDERSÖKNING

Kalmar Brandkår

Händelse: Brand i byggnad, flerbostadshus, lägenhet
Datum för olyckan: 2012-09-25
Larmtid: 15:24
Adress: [REDACTED] Kalmar
Utförd av: Karl-Johan Daleen

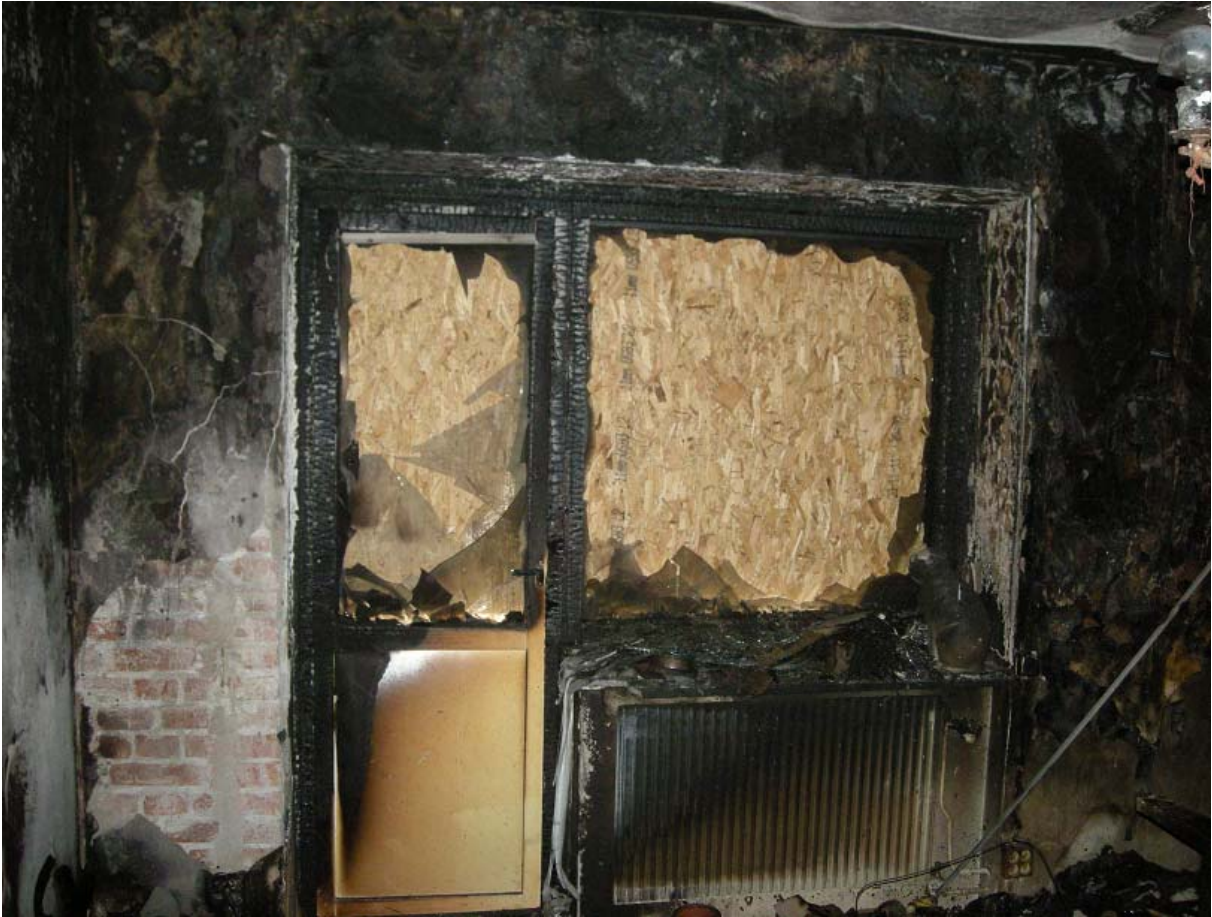
Bild 1

Orsaken till branden är mycket svår att fastställa. Det konstaterades vid platsundersökningen 2012-09-26 att branden med största sannolikhet startat i hörnet till vänster om balkongdörren (bild 1). I anslutning till platsen fanns ett eluttag (bild 2) och det kan konstateras att något har varit anslutet till aktuellt uttag. Det kan även konstateras att personen som bodde i lägenheten var rökare. I närheten av den aktuella platsen återfanns även en tändare (bild 3).

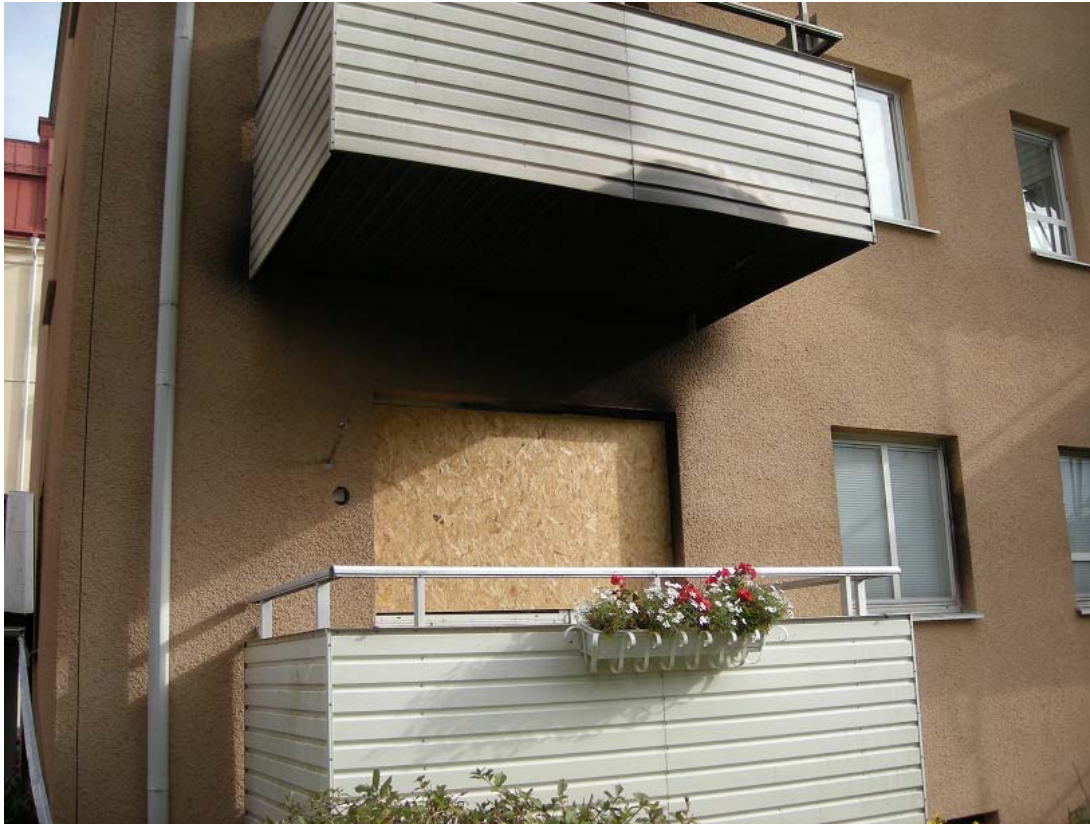
Bild 4 På bilden syns värmepåverkan på balkongen som är belägen ovanför brandlägenheten

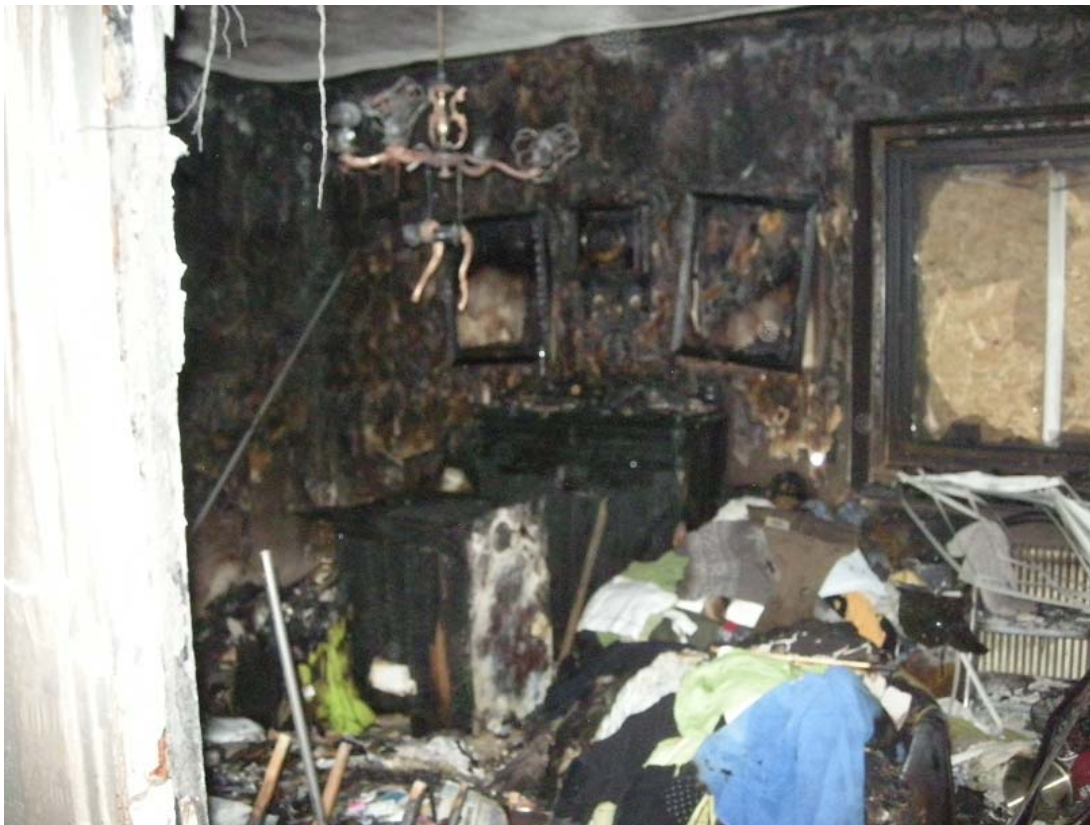
I lägenheten var det mycket stor brandbelastning. Det fanns stora mängder brännbart material på golvet varpå ett elektriskt fel, en tappad fimp eller liknande kan ha orsakat branden.

Bild 5, Stor brandbelastning i lägenheten.

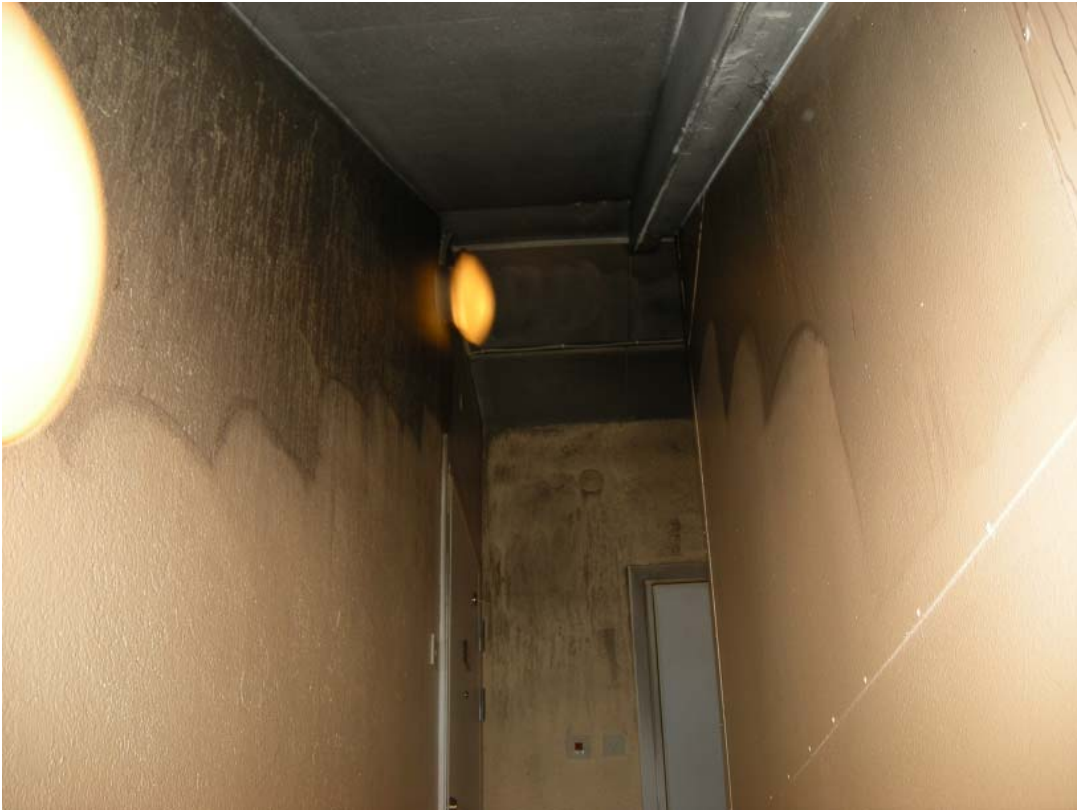
Kvinnan som bodde i den brinnande lägenheten ställde upp lägenhetsdörren varpå rökutveckling och värmespridning till trapphuset blev omfattande. Även några grannar i trapphuset som undrade vad som pågick öppnade sina dörrar vilket ledde till att de andades in giftiga brandgaser och rökspridning till fler lägenheter möjliggjordes.

Bild 6, Trapphuset rök-och sotskadades och omfattande sanering kommer att krävas.
