## Fördjupad olycksutredning

Boendesprinklers funktionalitet i samband -  
med brand på LSS-boende.

Dokumentinformation	
Händelse	Brand i lägenhet på LSS-boende. Lägenheten var utrustad med mobil boendesprinkler.
Datum	2012-10-30
Larmtid	22:03:19
Adress	
Utredningen utförd av	Dan Svensson
Kvalitetsgranskare	Anders Olofsson
Bilagor	3

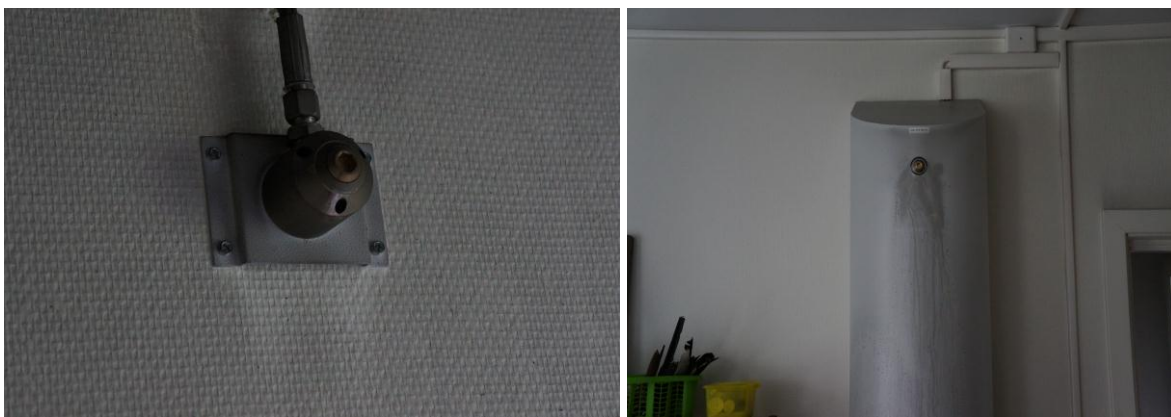
Bild [5,6] Sprinklermunstycken monterade på vägg i sovrummet och på basenhet.

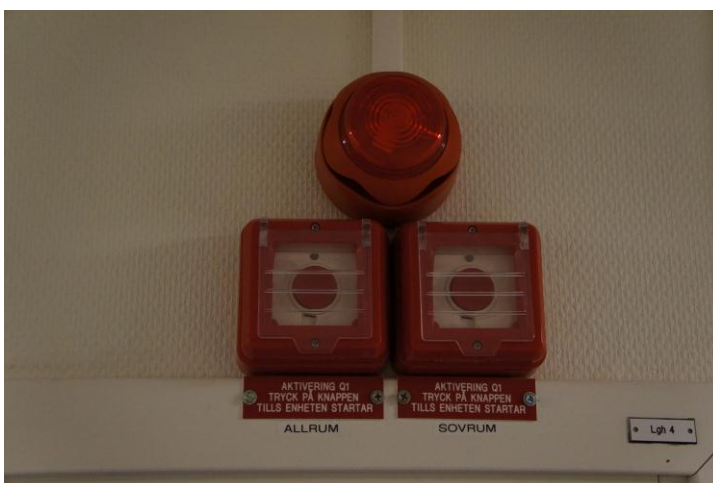
Bild [7] Manöverpanel och larmdon utanför lägenhetsdörr.

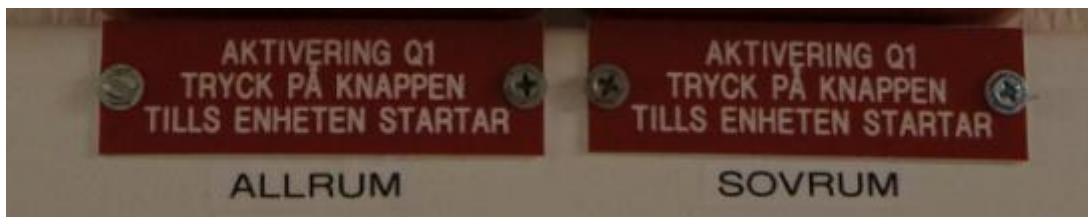
Bild [8] Skyltar monterad under respektive manöverpanel.

Under respektive manöverpanel sitter en platta med en text ”Aktivering Q1, Tryck på knappen tills enheten startar”. I en stressad situation kan möjligtvis denna text leda till att man trycker på manöverpanelen, i syfte att man vill starta sprinklern.

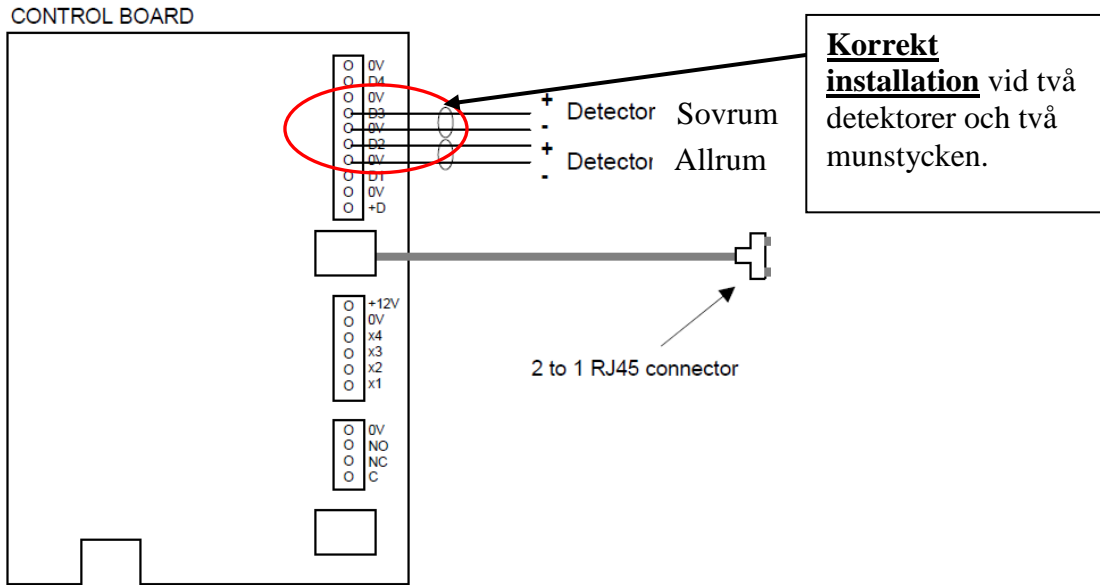
Då man väljer att koppla in en **extra detektor kopplad till ett extra munstycke** skall detektorn till munstycket som sitter på basenheten kopplas in på ingång 2 och detektorn som är kopplad till det extra munstycket, skall kopplas in på ingång 3. Ingång 2 styr ventilen till munstycket på basenheten och ingång 3 styr ventil som öppnar utgången till munstycket i sovrummet.

Bild[11] styrkort basenhet, två detektorer och två munstycken, **korrekt installation**.

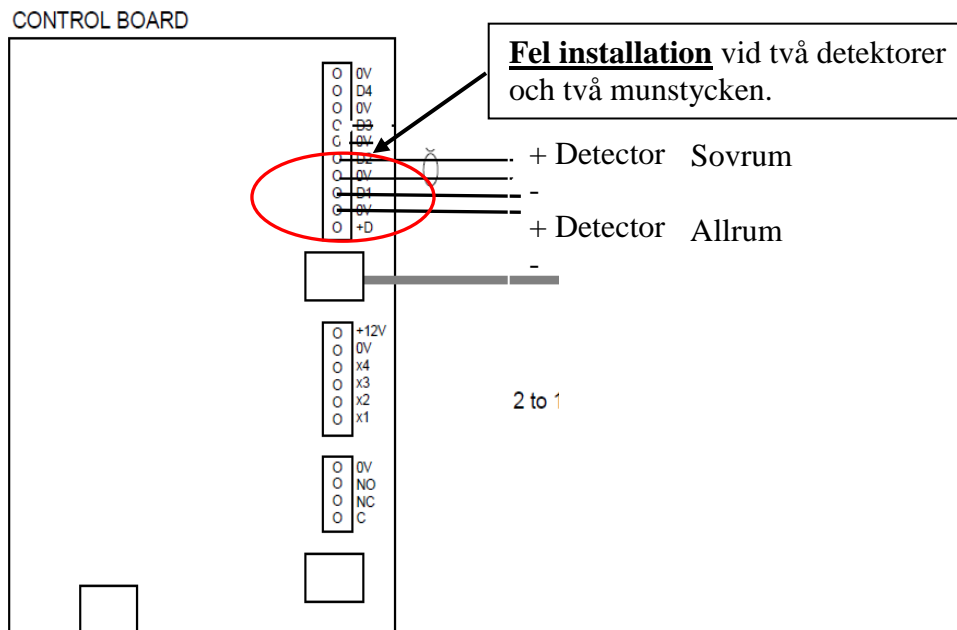
I det aktuella fallet så hade man kopplat in detektorn som är knuten till munstycket på basenheten, på ingång 1 och detektorn som skall aktivera det extra munstycket i sovrummet, på ingång 2.

Detta innebar att när detektorn i sovrummet detekterade så aktiverade det munstycket på basenheten i allrummet. Hade det nu varit så att detektorn i allrummet hade detekterat först, så hade inget munstycke löst ut, då ventilen som öppnar munstycket på basenheten är kopplad till ingång 2.

Bild [12] Styrkort basenhet, två detektorer och två munstycken, **fel installation**.

- ✓ Detektorerna hade kopplats in på fel ingångar på styrkortet i basenheten. Detta ledde till att sprinklermunstycket i brandrummet(sovrummet) aldrig löste ut. Hade detektorn i allrummet detekterat brand först, så hade inget munstycke löst ut.

- ✓ Installatören bör ta fram en rutin att alltid göra ett fullskaligt test av anläggningen, innan man tar den i drift.
- ✓ Säljare av brandskyddssystemet Q1 bör ta fram en tydligare installationsanvisning för det fallet då man väljer att installera ett extra munstycke, med tillhörande detektor. (Är redan gjort)

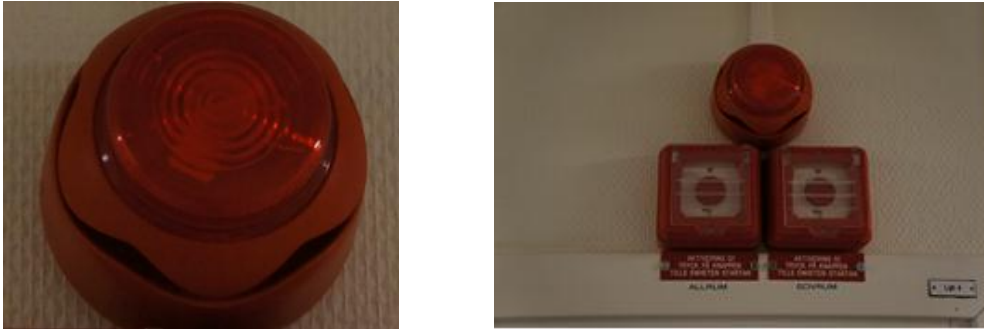
Då larmdonet som sitter ovanför manöverpanelerna ljuder och blixtljuset är aktiverat, indikerar detta att ett sprinklermunstycket har löst ut.

Bild [13] Manöverpanel för manuell aktivering, avaktivering av sprinklermunstycke samt larmdon.

- ✓ Det borde inte vara möjligt att stänga av systemet genom att bara trycka på en av manöverpanelerna, avstängningen borde ske med dubbla handgrepp eller sitta skilt från manöverpanelerna.

- ✓ Man bör hitta en annan teknisk lösning för att stänga av ett utlöst system. Avstängningen skulle exempelvis kunna ske genom dubbla handgrepp eller sitta skilt från manöverpanelerna.

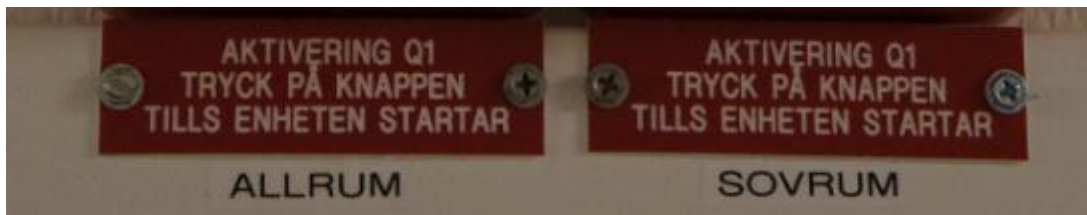
Texten under manöverpanelerna, uppmanar till att man skall trycka på manöverpanelen för att aktivera ett sprinklermunstycke. Det står inget i texten om att man även kan stänga av ett utlöst sprinklermunstycke

Bild [14] "Förtydligande text" under manöverpanelerna.

- ✓ Vilseledande text under manöverpanelerna. ”Aktivering Q1, Tryck på knappen tills enheten startar”. Texten kan i en stressad situation leda till att man tror att man bara kan/måste aktiverar systemet genom manöverpanelen. Men istället kan det vara så att man stänger av ett utlöst sprinklermunstycke.

- ✓ Texten ”Aktivering Q1, Tryck på knappen tills enheten startar” under varje manöverpanel, bör omformuleras **om man väljer att ha kvar möjligheten** att även stänga av systemet genom bara en knapptryckning. Förslag på text, ”Manuell aktivering & Manuellt Stopp Q1, tryck på knappen under minst 1 s”

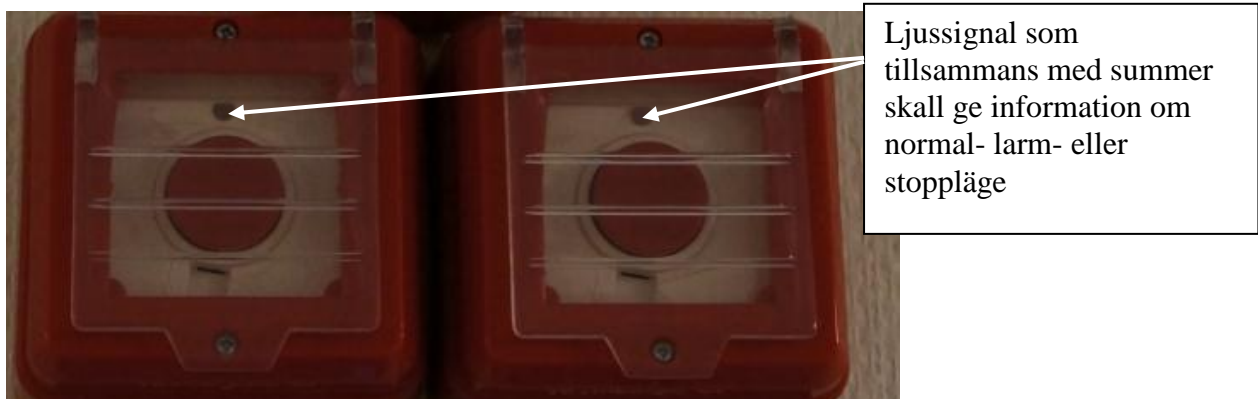
Bild [15] Ljussignal för indikering av normal- larm- eller stoppläge.

Att man inte uppmärksammade och tolkade ljussignalerna på manöverpanelerna berodde förmodligen på en rad faktorer, att manöverpanelerna var högt placerade (på en höjd av ca 2 m), ljussignalerna på manöverpanelerna är relativt små, bakgrundsljuset i korridoren, bristfällig utbildning och att det var väldigt stressigt på plats.

- ✓ När systemet är aktiverat så lyser lamporna i båda manöverpanelerna, man kan då inte se i vilket av rummen som sprinklermunstycket har löst ut eller stoppats.

- ✓ Ljud-och ljussignal från larmdon som sitter ovanför manöverpanelerna, gör att man kanske inte uppfattar summern och ljussignalerna på manöverpanelerna.

- ✓ För att tydliggöra vilken av manöverpanelerna med tillhörande sprinklermunstycke som löst ut, kan man förslagsvis installera en lampa(relativt stor) ovanför varje manöverpanel. Då ett sprinklermunstycke löst ut, skall endast den lampan som sitter ovanför manöverpanelen tillhörande det munstycke som löst ut lysa/blinka. Då sprinklermunstycket stoppats kan lampan enligt ovan omväxlande blinka rött och grönt. Med denna lösning så skulle man kunna ta bort blixtljuset som sitter i larmdonet.
