UNDERSÖKNINGS PROTOKOLL

Datum
2012-03-29
Handläggare
Peter Karlsson
Diarienummer
411/11-309

Brand i Radhuslänga

Larm tid:	2012-01-21 kl. 15:56
Adress:	[Redacted]
Olyckstyp:	Brand i Byggnad
Objektstyp:	Radhuslänga
Startutrymme:	Kök
Startföremål:	Spisplatta
Brandorsak:	Antändning av fritureolja
Insatsrapport nr:	201200082

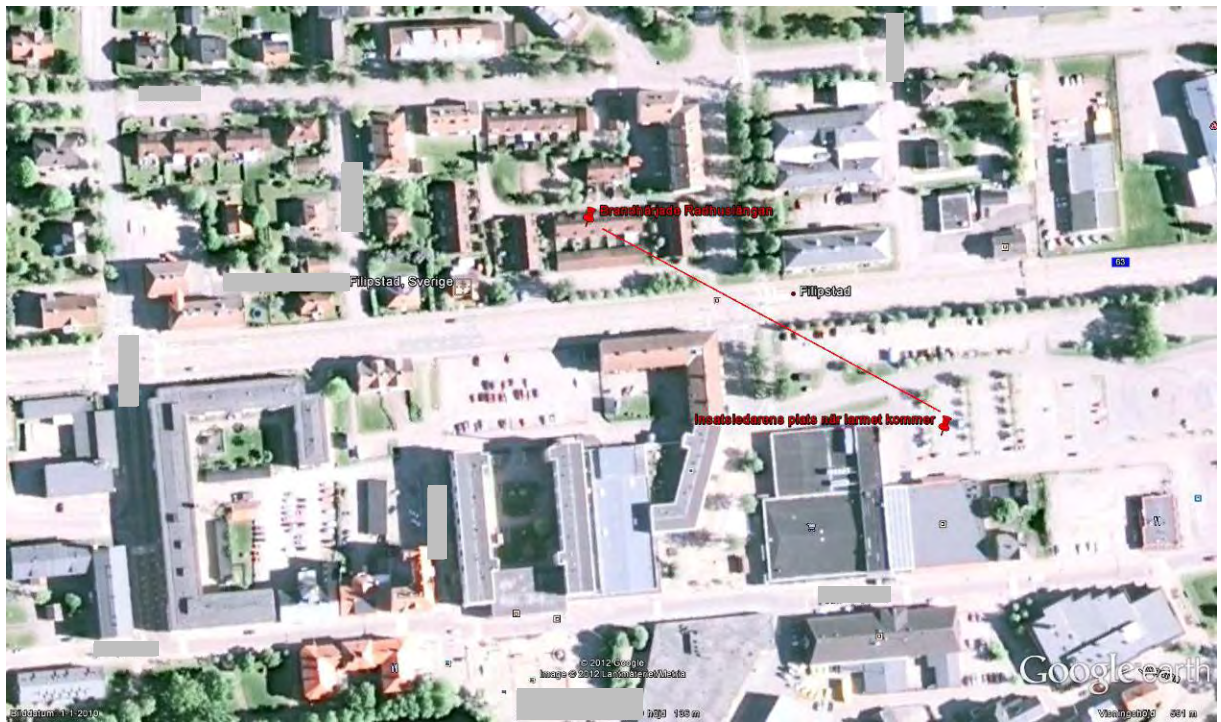
Bild 1. Insatsledarens plats när han får medhörning på larmet, är endast 175 meter från brandplatsen. När han är vid bilen ser han lågor slår ut mellan radhuslängan och garagelängan.

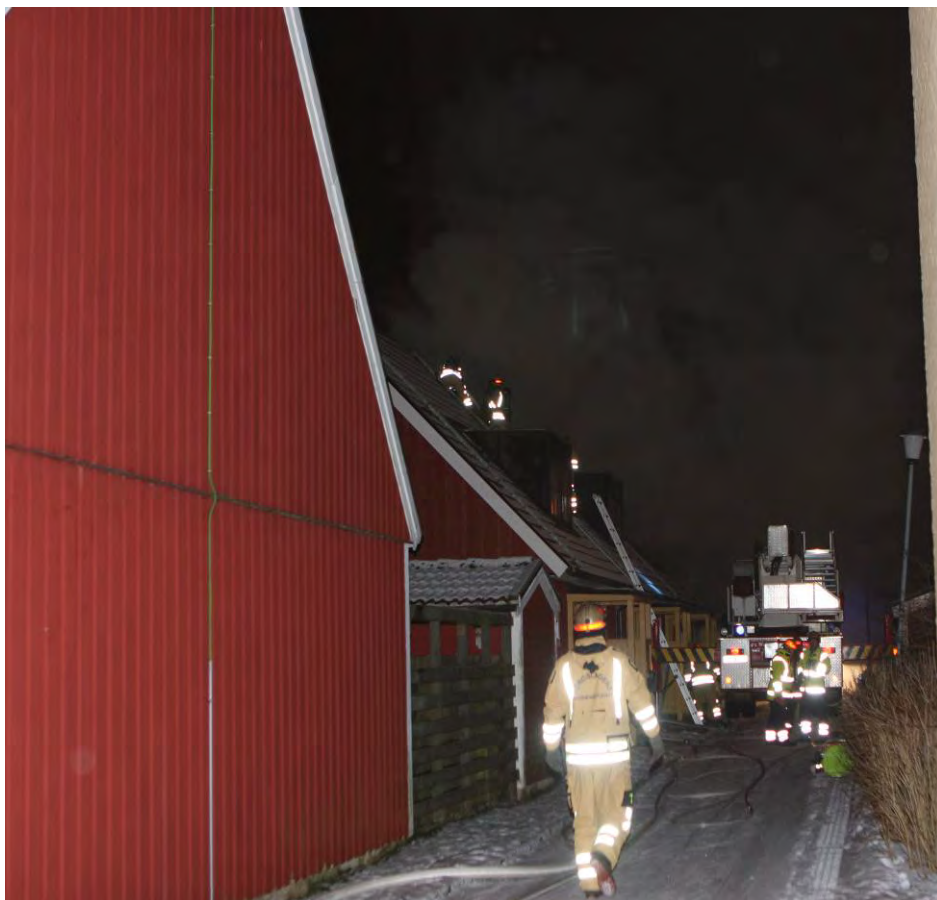
Bild 2. Håltagning pågår för att få ut de heta brandgaserna på vinden.

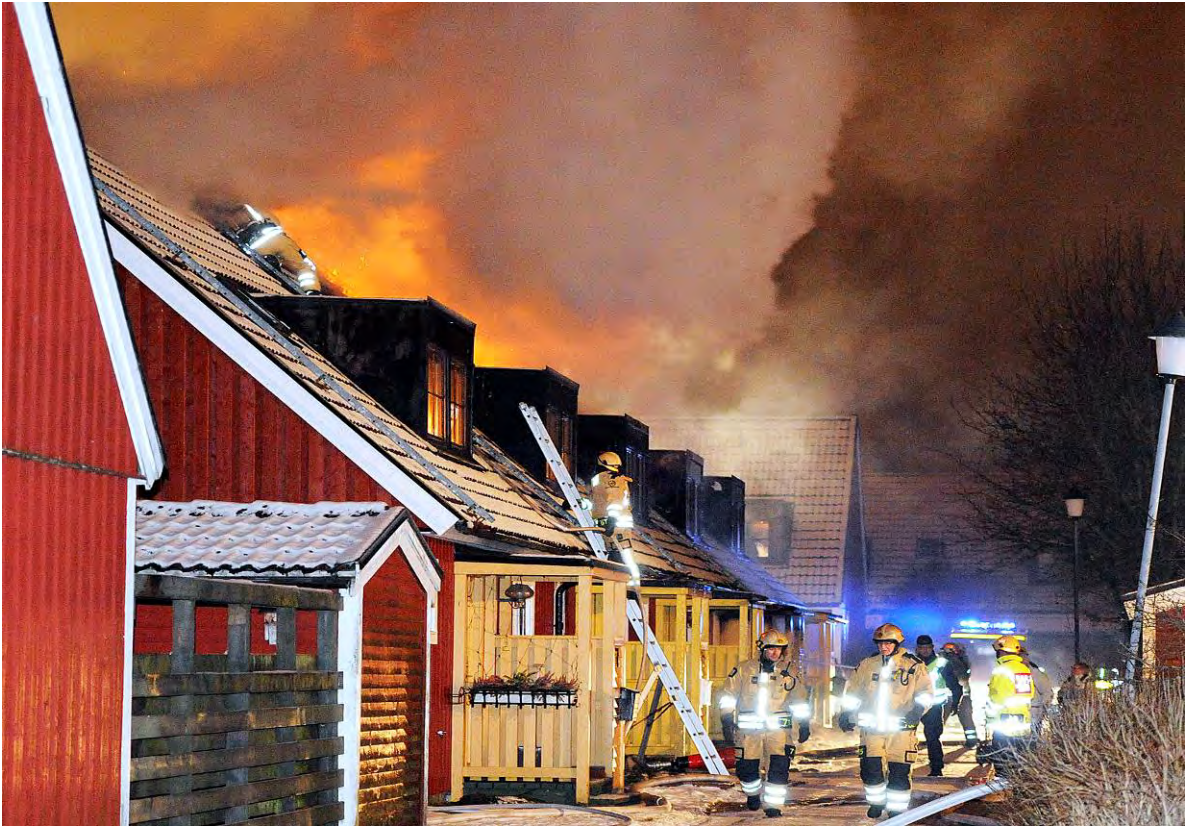
Bild 3. Skumfyllning av vindsvåningen pågår från båda ändarna av radhuslängan.

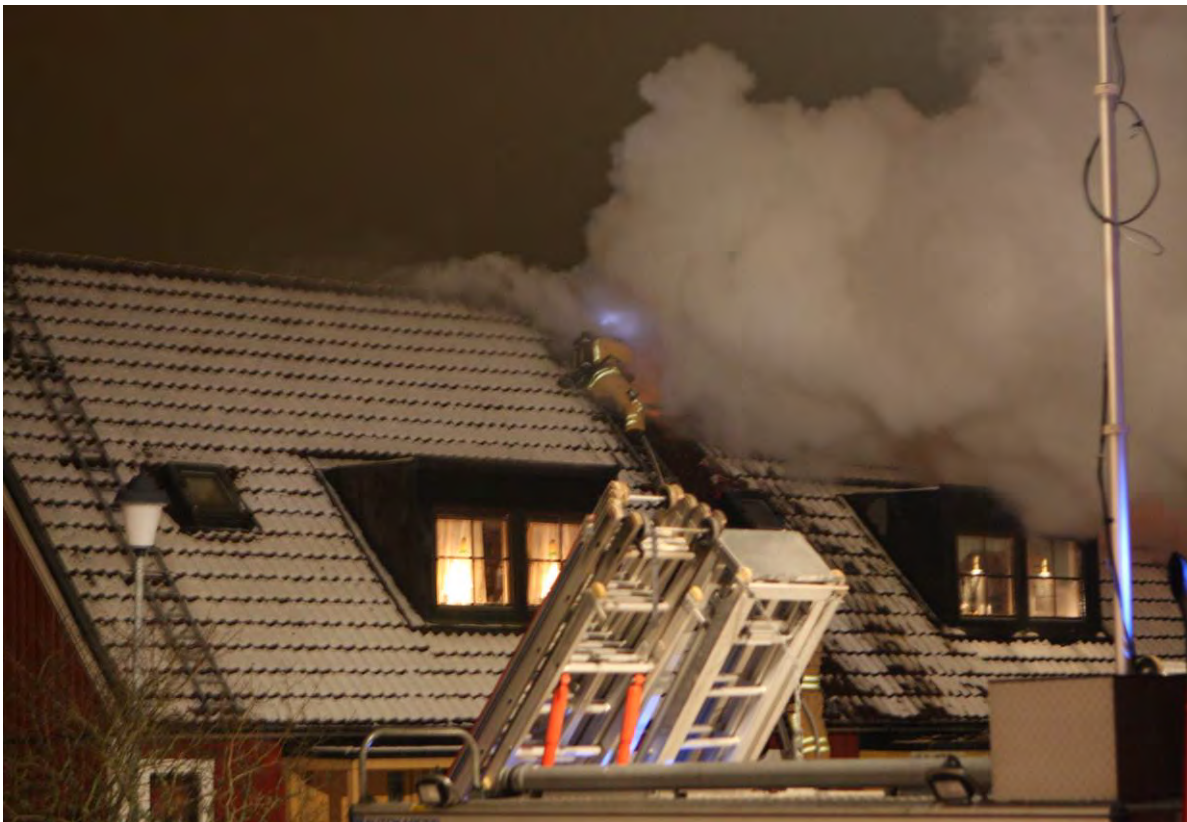
Bild 4. Man kan tydligt se på röken att skumfyllningen börjar ge resultat.

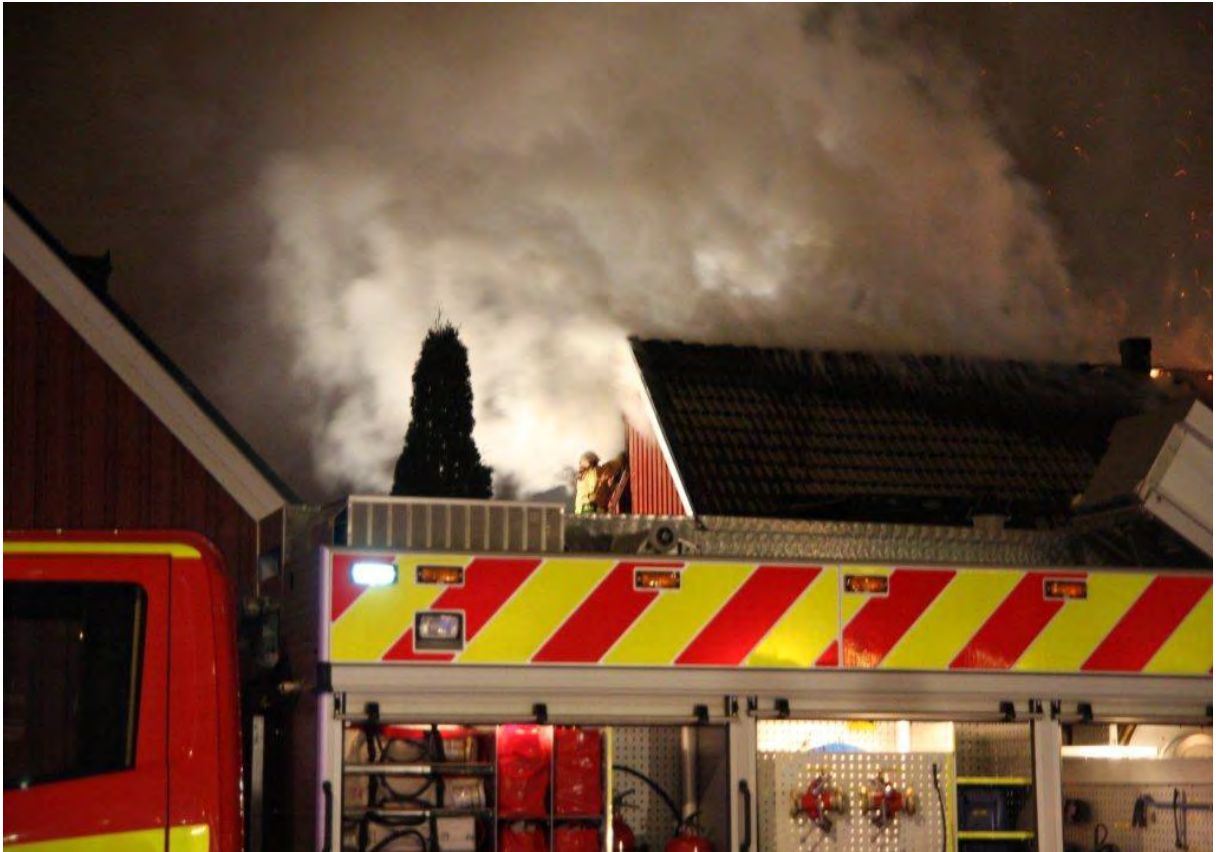
Bild 5. Skumfyllning (mellanskum) från den västra gaveln på radhuslängan.

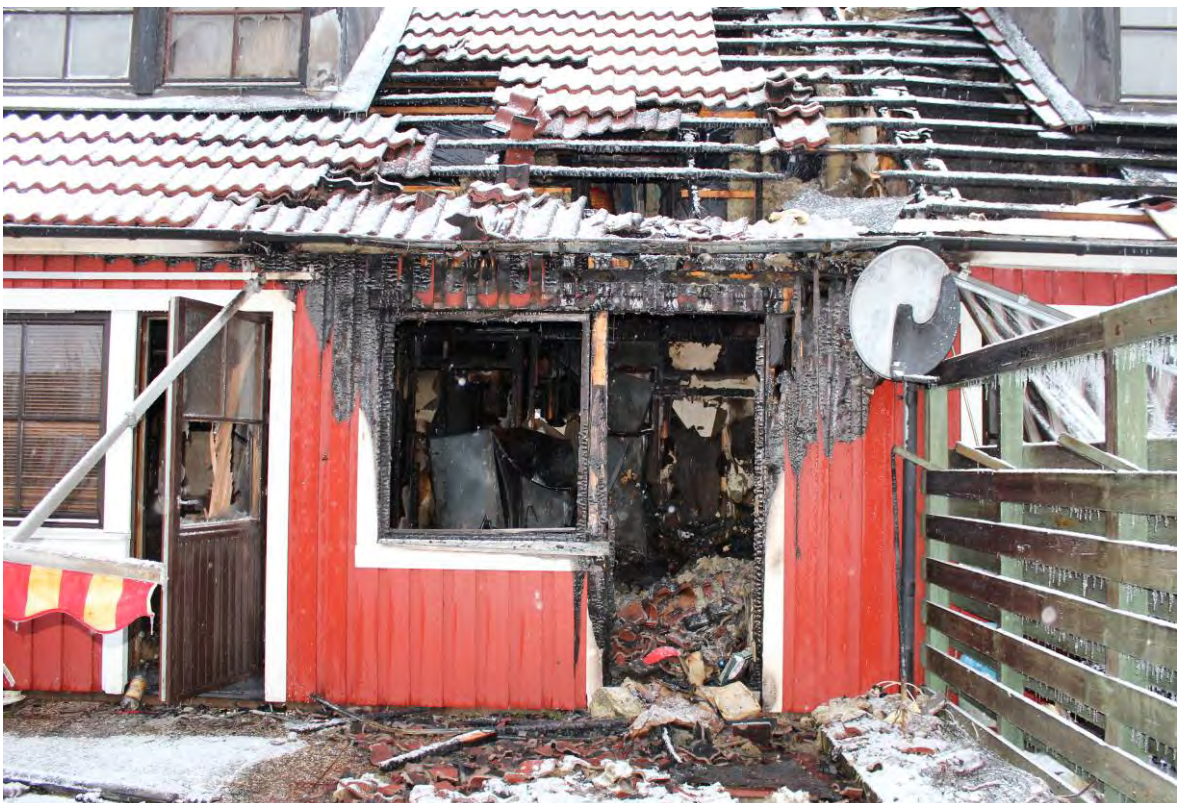
Bild 6. Brandens startutrymme är köket på innergården.

Primärbranden är i köket på spisen.

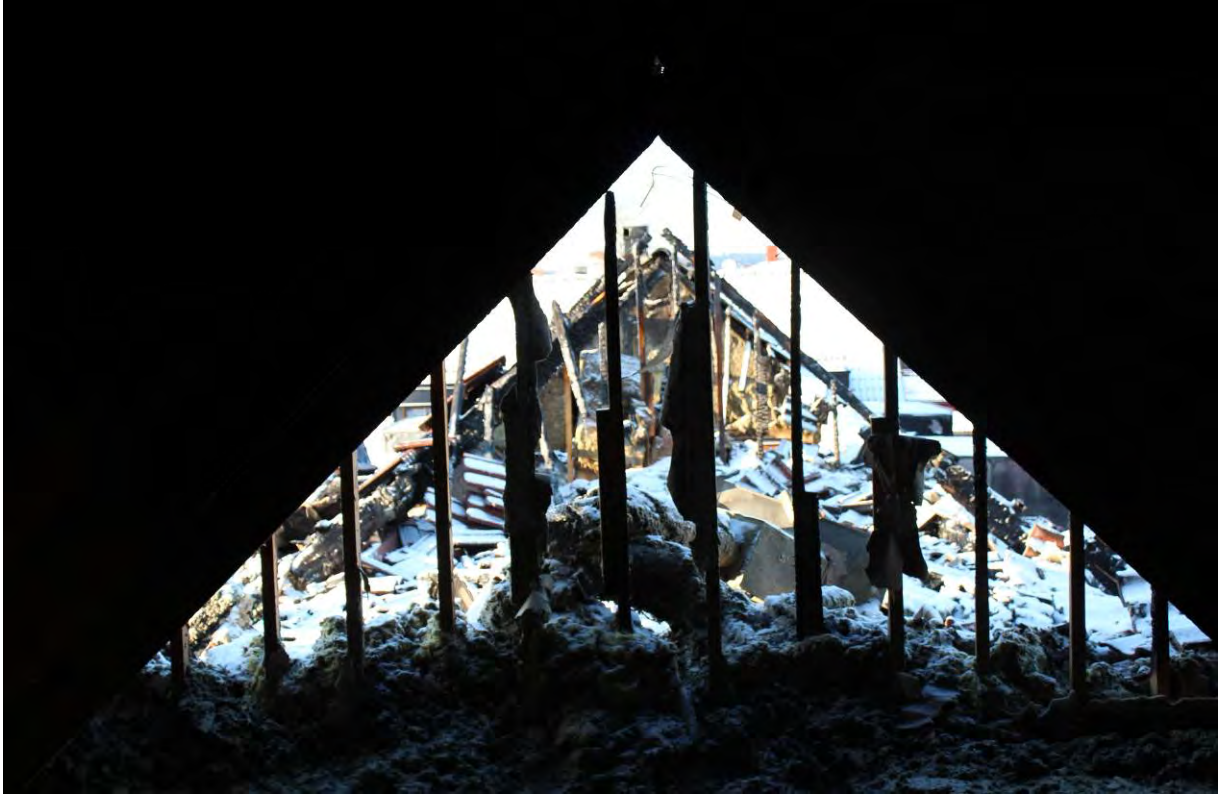
Bild 7. Här ses tydliga tecken på hur brandsektioneringen ej har stått emot branden.

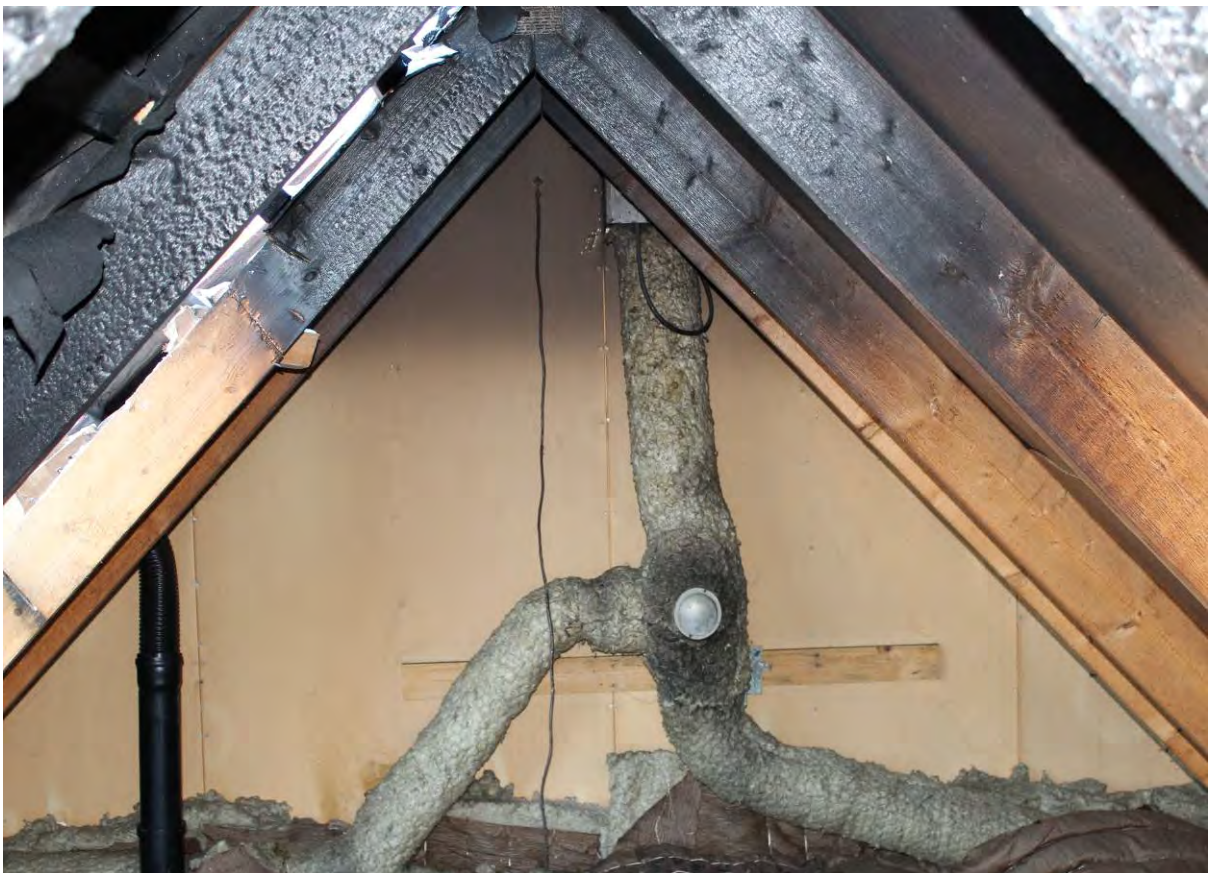
Bild 8. Här är brandsektioneringen intakt efter att vinden har fyllts med mellanskum.

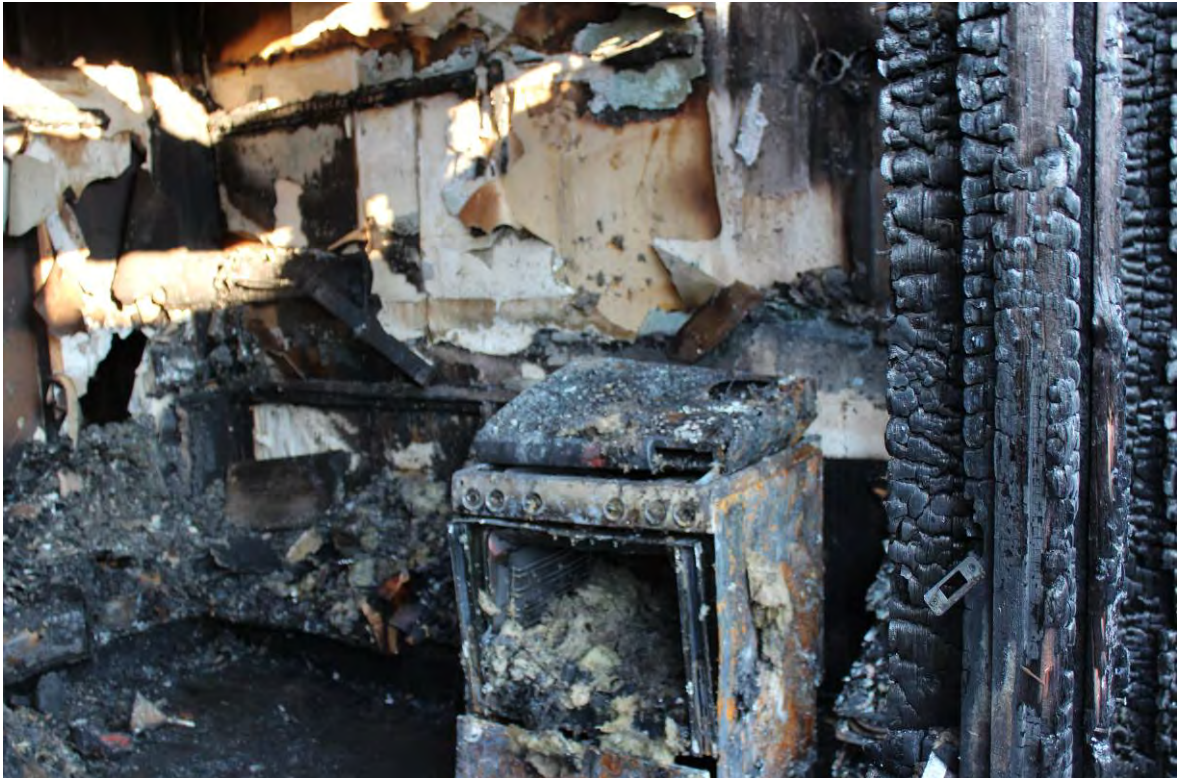
Bild 9. Brandens startföremål Spisen.

Uppvärmad frityrolja.

Timer, spisvakt saknades på spisen, vilket kunde ha förhindrat eller minimerat branden. Brandvarnare var inköpt, men troligen inte uppsatt.

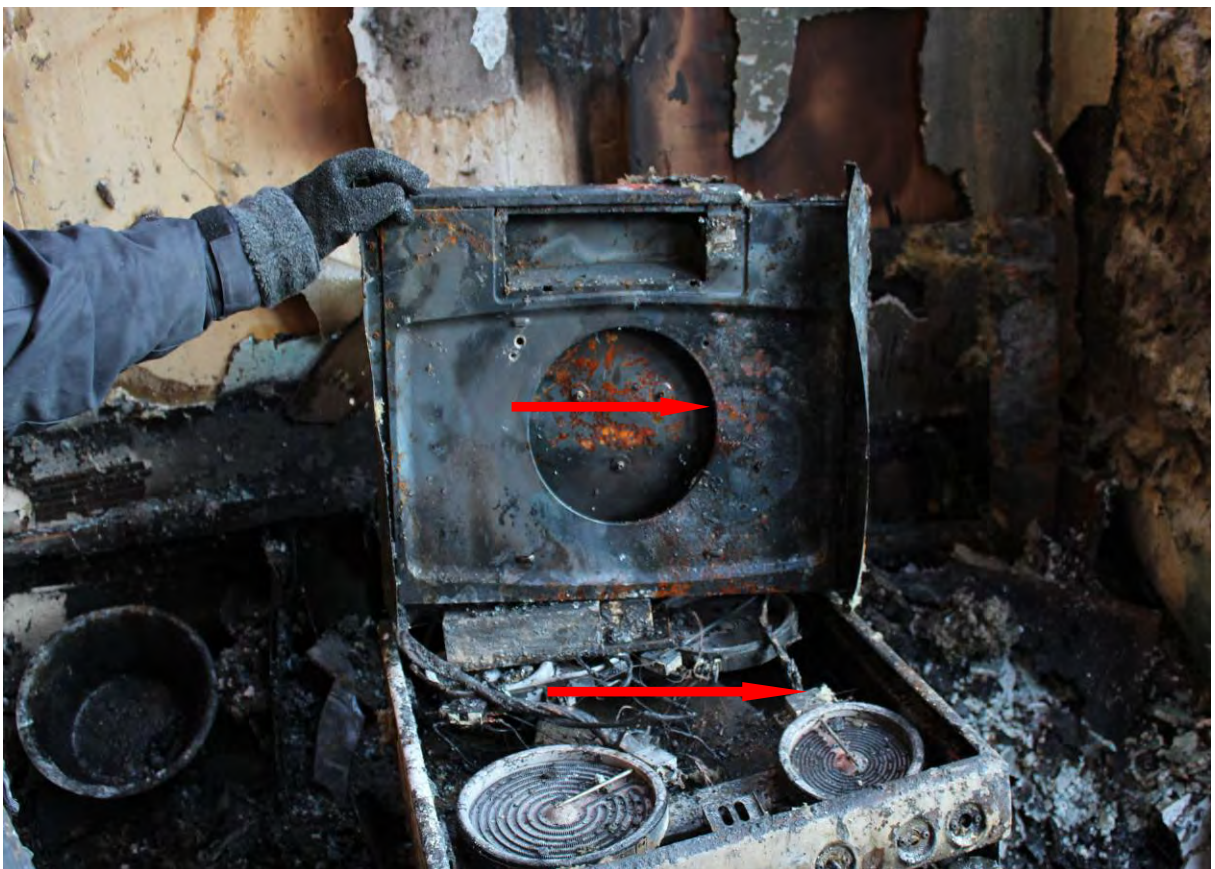
Bild 10. Här kan man se tydliga tecken på hur spisplattan är värmeskadad samt att spisfläkten har värmeskador på samma sida.

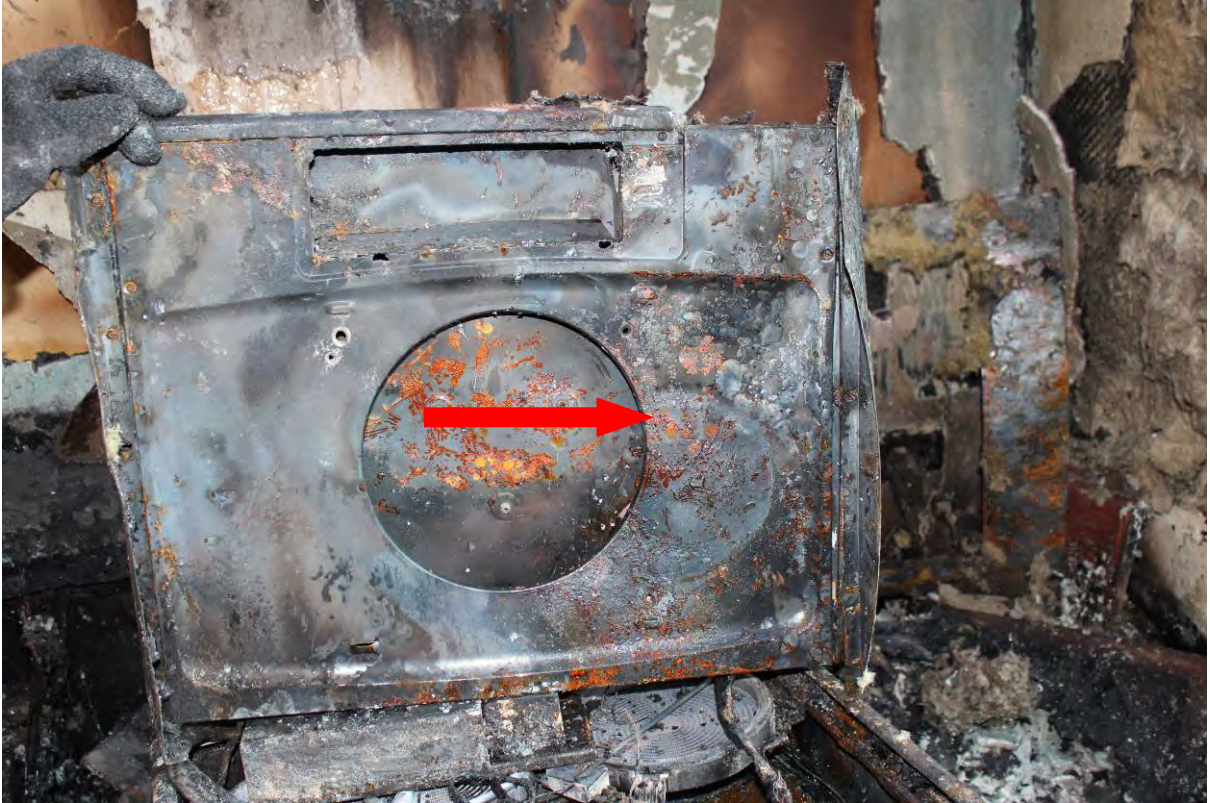
Bild 11. Spiskåpan är hårt bränd på höger sida.

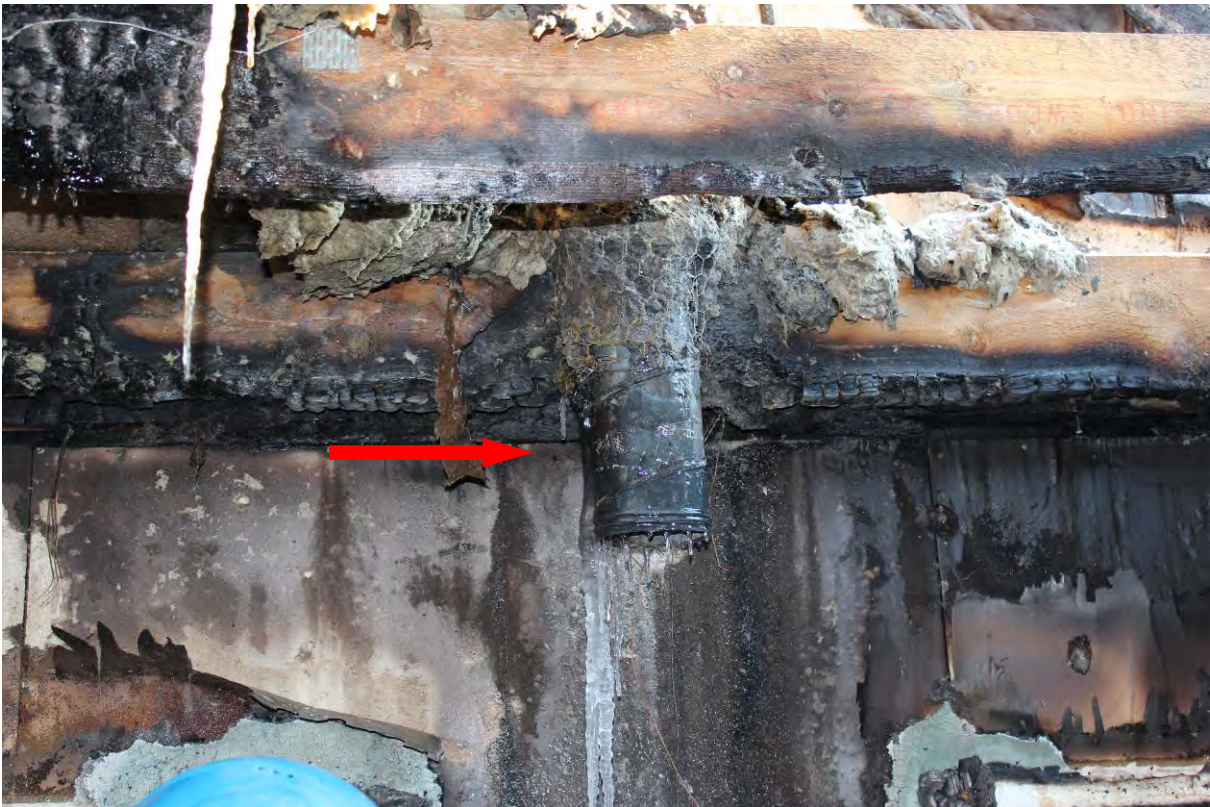
Bild 12. Utsugsrör till köksfläkten.

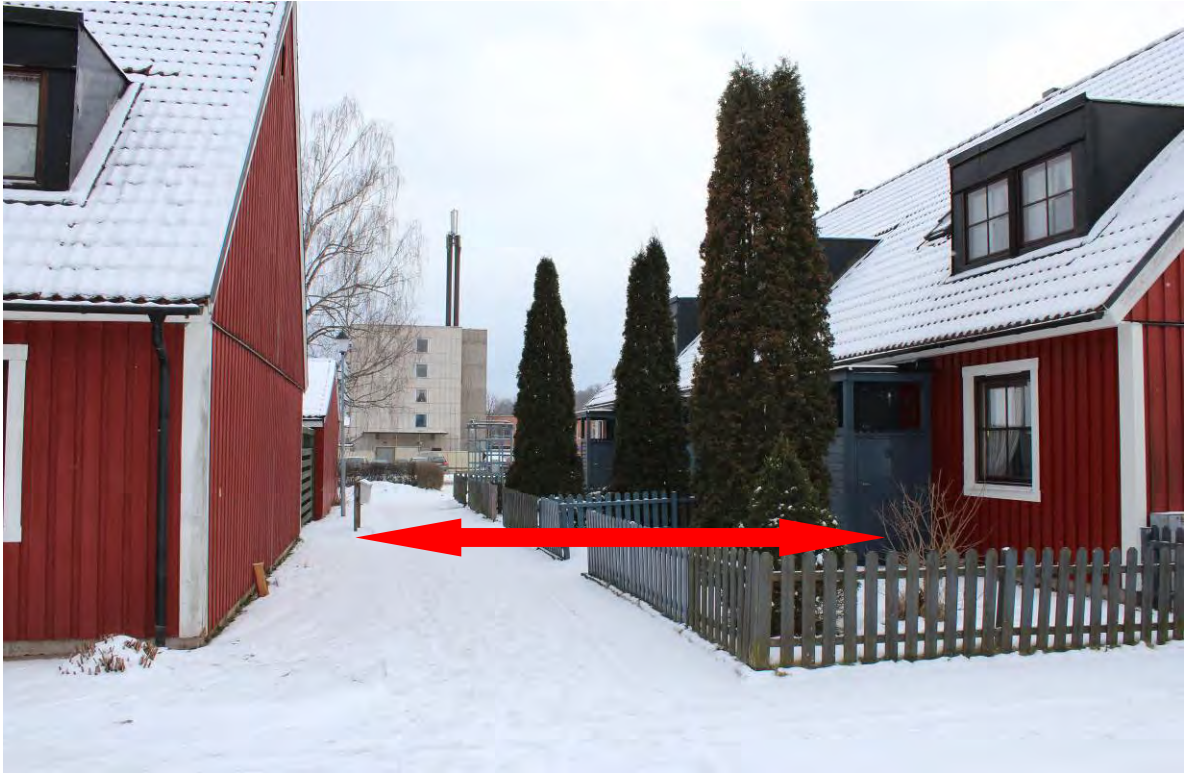
Bild 13. 6,50 m. mellan radhuslängorna.

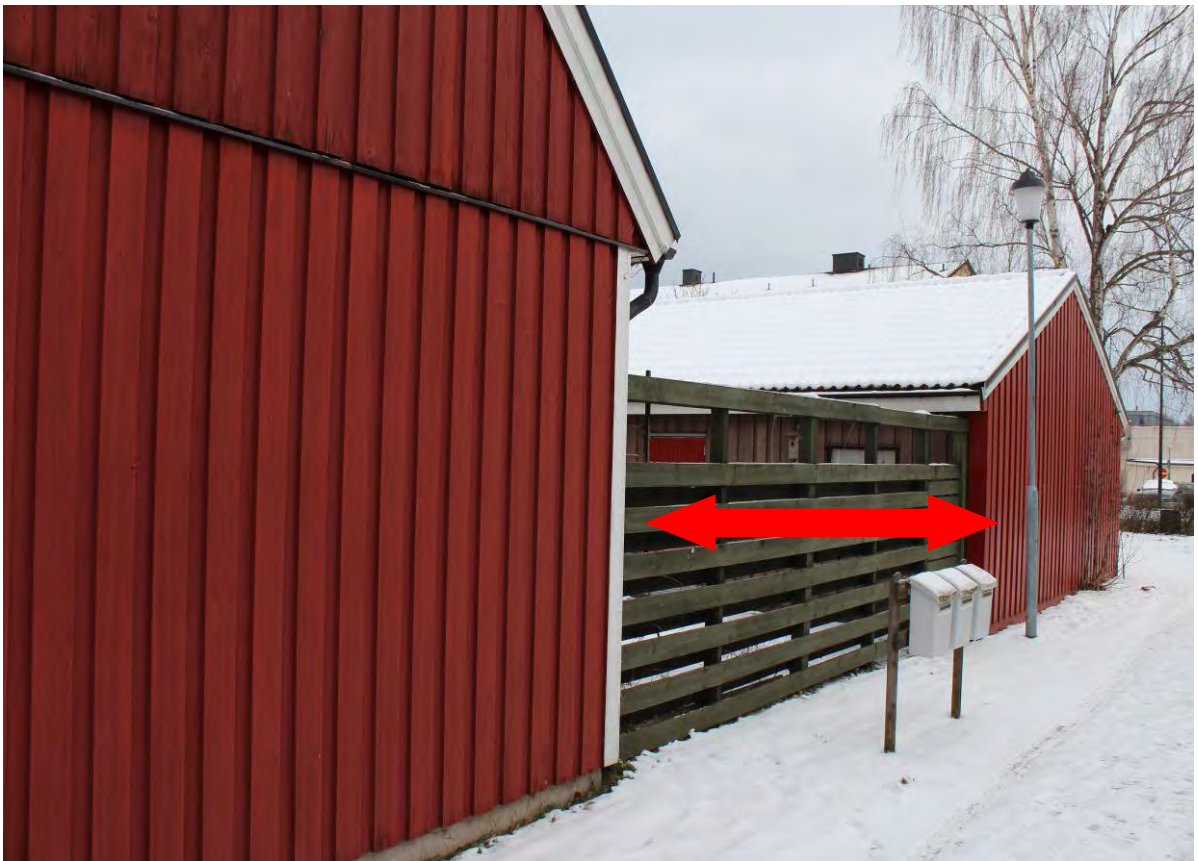
Bild 14 6,50 m. mellan Radhuslängan och garagelängan.

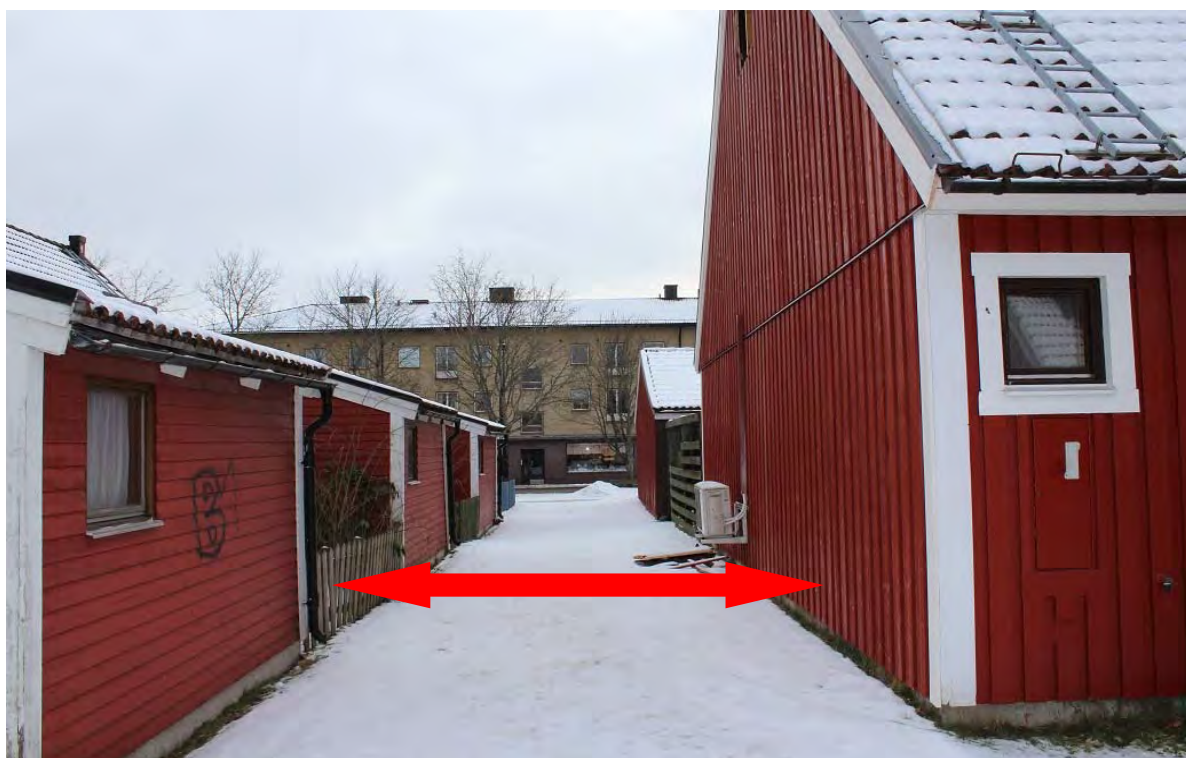
Bild 15. 4,0 m. mellan förråd och garagelänga.

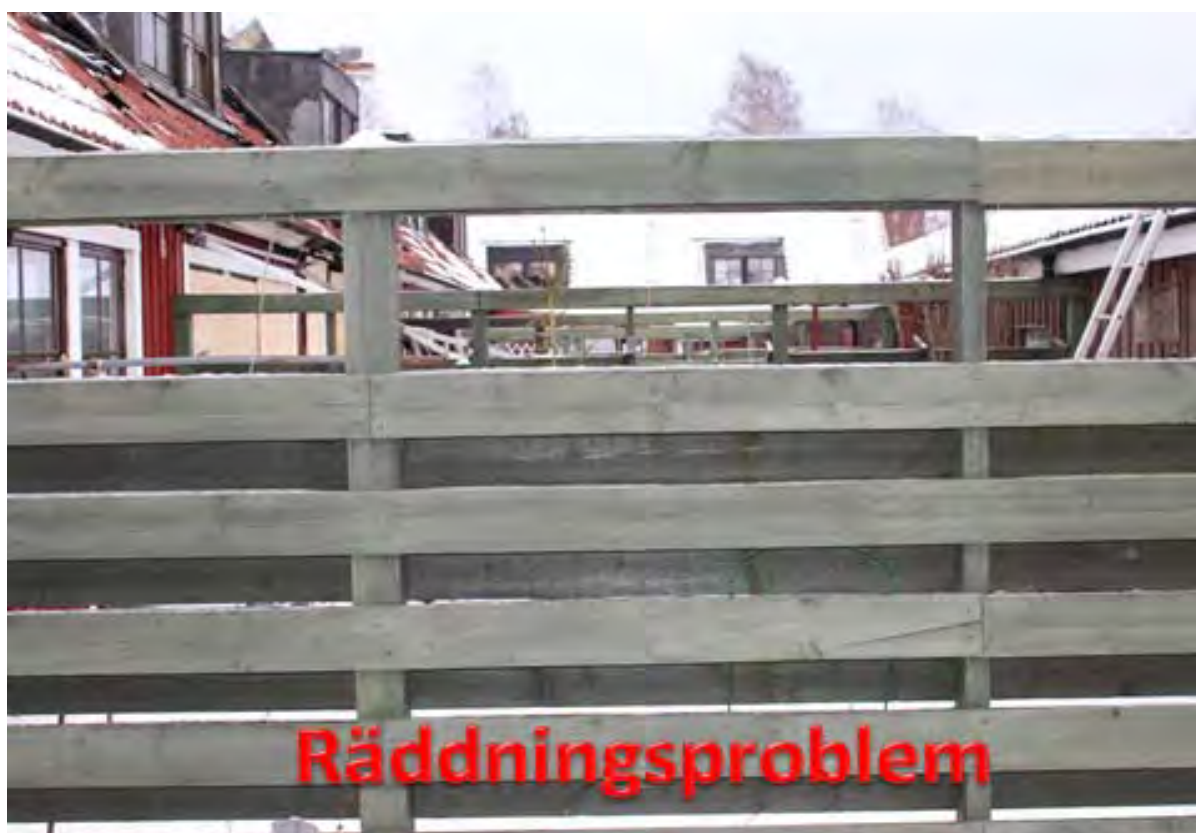
Bild 16. Inngårdar som måste sågas upp för att komma åt släckning.

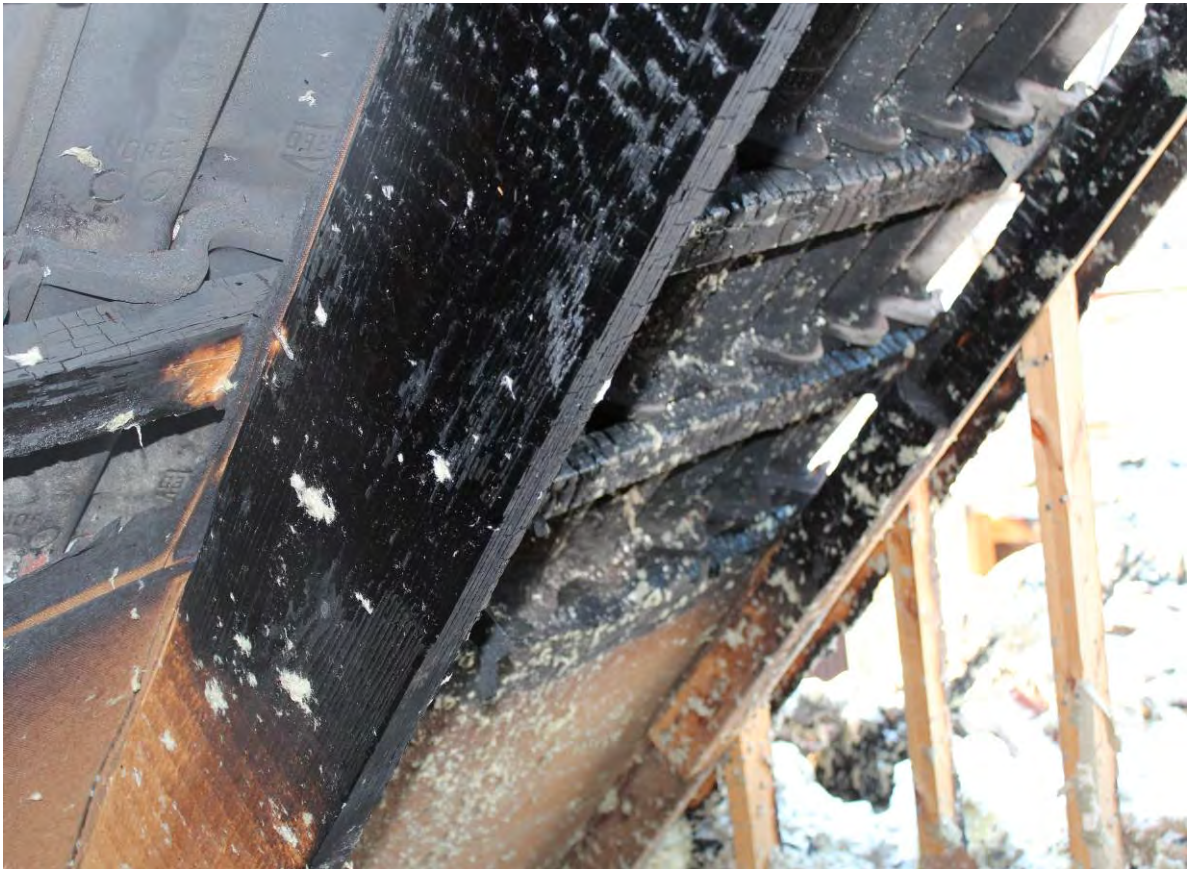
Bild 17. Brandspridning via takfot, läckt samt masonitskivor upp på vindsvåningen.

Brand i hela undervåningen samt spridning till övervåning och vind. Vidare spridning via takkonstruktionens (masonitskivor och läckt) upp till taknock. Branden sprider sig sedan via vinden och ner i angränsande lägenheter.

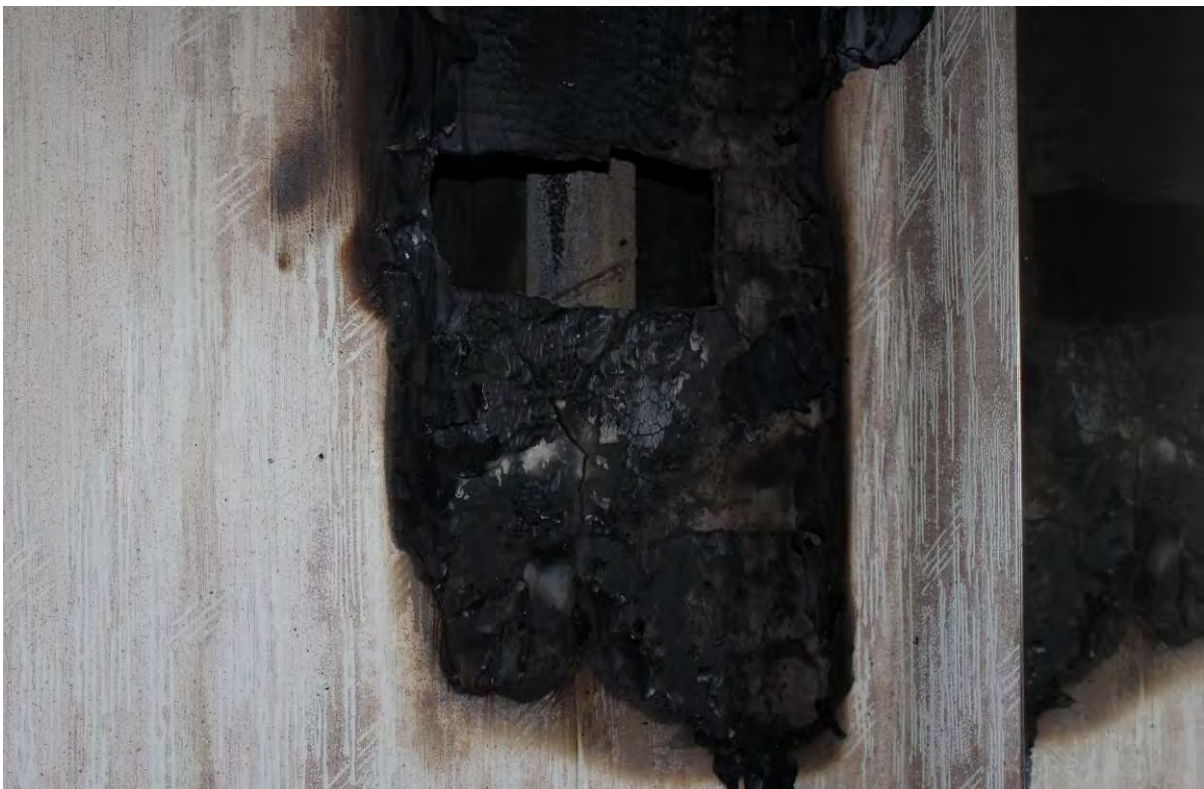
Bild 18. Brandspridning via mellanväggar (ventilation)

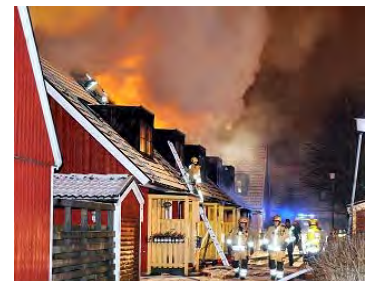
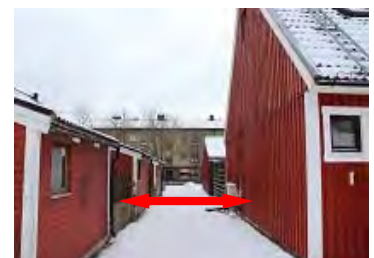
4 meter mellan byggnaderna
