BRANDUTREDNING

| Insatsrapport nr. | 2012/01229 | Larmtid | 2012-11-03 kl. 07,37 |
| Olyckstyp | Brand i byggnad | Objektstyp | Flerbostadshus |
| Startutrymme/föremål | Sovrum/ okänt | Brandorsak | Okänd |

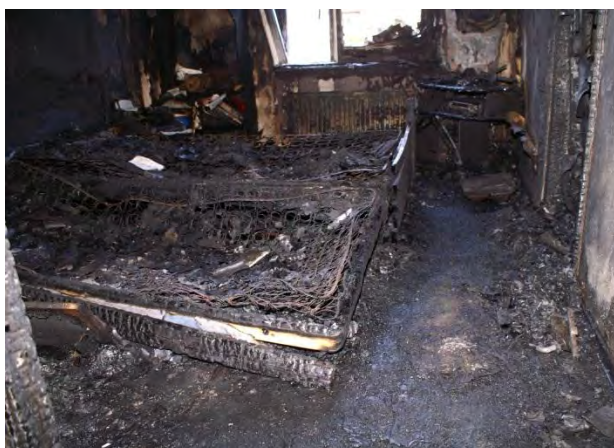
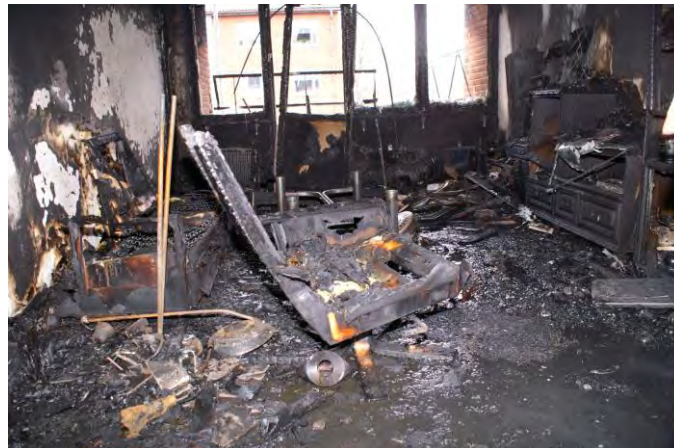
Räddningstjänstens båda brandutredare kontaktades som utförde en första undersökning och foto dokumentation i anslutning till insatsen. Efter avslutad räddningsinsats spärrade Polisen sedan av lägenheten i väntan på tekniker för vidare undersökning. Polisens tekniker och undertecknad gjorde senare en gemensam undersökning av lägenheten med syfte att undersöka orsaken till branden. Det har brunnit kraftigt i vardagsrum och sovrum. Fönsterglas i anslutning till dessa rum har gått sönder av värmen vilket inneburit att lågor slagit ut från fönster i tre våder sträck. Branden har kunna utvecklats till fullt utvecklad brand då syretillförseln även innan fönsterglasen gått sönder varit god pga. att lägenhetsdörren till trapphuset lämnats öppen av den boende som flydde ut ur lägenheten. Vidare så har undersökningen fastställt att även balkongdörren stått på glänt möjligen också ett sovrumsfönster men det kan inte säkert fastställas. Branden bedöms på okänt sätt ha startat i sovrummet. De lägst belägna och kraftigaste brandskadorna påvisas under den vänstra sängen i sovrummet. Sänggramens ben i hörnet närmast utgången mot vardagsrummet samt hela sovrumsdörren förutom handtaget är helt förintade. Det finns inga iakttagelser på platsen som säkert påvisar att branden skulle ha startat i vardagsrummet. En brandvarnare har varit placerad i taket i hallen, funktionen har inte kunnat fastställas pga. av brandskadorna.

Brandorsak har inte kunnat fastställas. Det finns ingen misstanke om att branden uppstått genom elfel. Av brandskadornas utseende, och vid bedömningen av brandförloppet, är slutsatsen att branden startat i eller nära den vänstra sängen i sovrummet.

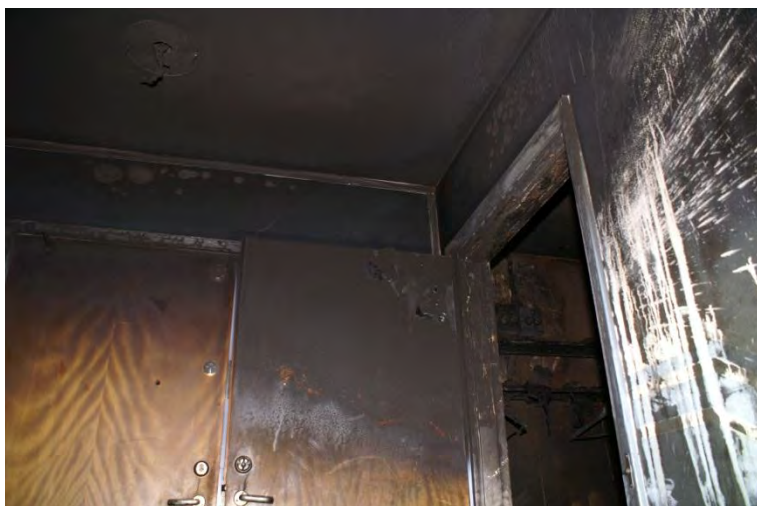
Trapphuset har varit rökfylld pga den uppställda lägenhetsdörren. Viss rökspredning till ovanliggande lägenheter har skett. Risk för vidare brandspredning via fönster till ovanliggande lägenheter har förelegat. Även brandspredning till trapphuset har förelegat.

- a) Förse lägenhetsdörrar i anslutning till trapphus i flerbostadshus med dörrstängare.(jmf. hotell).
- b) Att räddningstjänsten säkerställer att det finns kända rutiner och kompetens för att snabbt och effektivt resa stegar och manövrera höjdfordon samt fastställd skydds nivå vid livräddning.
- c) Förse lägenheten med boendesprinkler.
