Eskilstuna  
kommun

## Räddningstjänsten

## BRANDUTREDNING

Insatsrapport nr.	2012/01210	Larmtid	2012-10-29 kl. 15,56
Objektsnamn		Objektsadress	
Olyckstyp	Brand i byggnad	Objektstyp	Flerbostadshus
Startutrymme/föremål	Sovrum/ okänt	Brandorsak	Okänd
Omfattning	Fullt utvecklade rumsbrand	Personskador	Ja

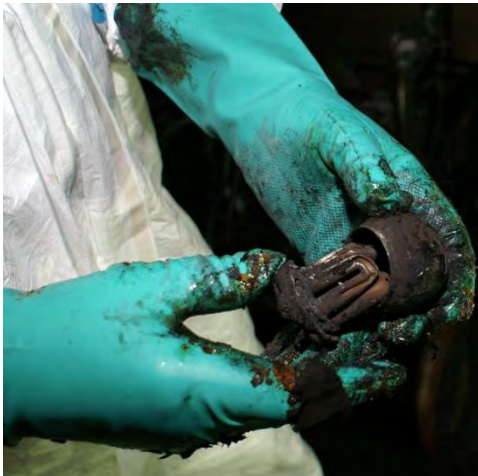
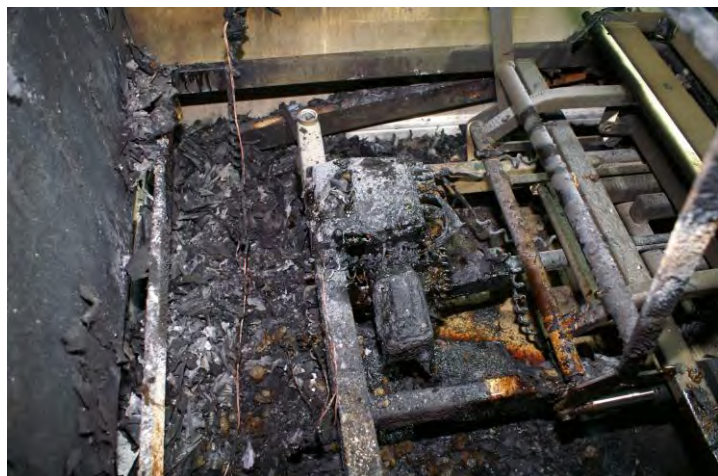
Räddningstjänstens brandutredare kontaktas och en första undersökning och foto dokumentation görs i samband med insatsen. Efter avslutad räddningsinsats spärrade Polisen sedan av lägenheten i väntan på tekniker för vidare undersökning. Polisens tekniker och undertecknad gjorde senare en gemensam undersökning av lägenheten med syfte att undersöka orsaken till branden. Det primära brandområdet är i anslutning till sängen i sovrummet. Personen som bor i lägenheten är rökare. En askkopp på köksbordet är den enda funna i lägenheten. Inga tecken på ovarsamt rök beteende i övrigt har kunnat konstateras i lägenheten. På sängbordet har en lampa varit placerad med stickpropp ansluten till dubbeluttaget ovanför sängen. Sladden har haft en märklig dragning bakom sängens fällbara ryggstöd. Lampan påträffades, vid friläggningen, under sängen. En lågenergilampa av klot modell har suttit i armaturen. Effekt okänd. Till Sängen har en elektrisk motor placerad på undersidan och är ansluten till samma dubbeluttag som lampan. Inget tyder på att branden skulle ha startat i elmotorn. Klotlampan, elkabel och en bit av madrassen med tillhörande överdrag är lämnat till SKL för vidare undersökning.

Av brandskadornas utseende, har branden startat i sängen/ madrassen.

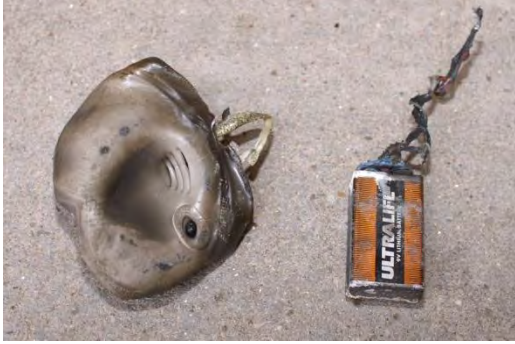
En brandvarnare har varit placerad i taket i hallen, funktionen har inte kunnat fastställas pga. brand skadorna.

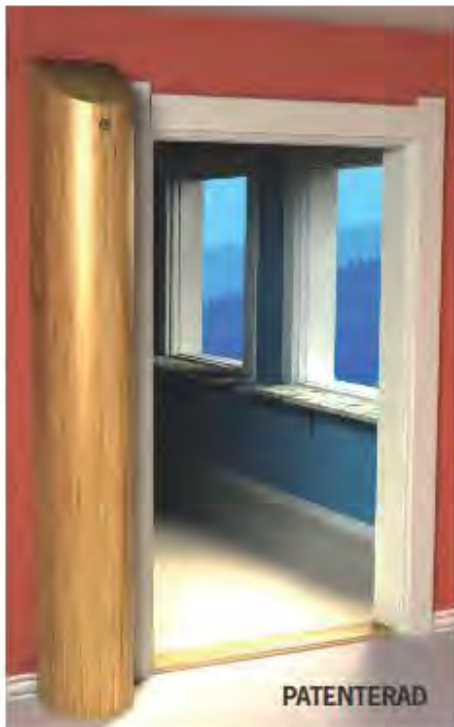
Systemet på bilden kan extrautrustas med extra munstycken för skydd av t.ex. närliggande rum.

Basversionen av Q-Fog Q1 som visas på bilden ger ett **aktivt brandskydd** över en rumsyta på ca 30m<sup>2</sup>. **Dimsprinklerteknik** (vattendimma) ger en mycket effektiv släckfunktion samtidigt som vattenskador på fastighet och inventarier begränsas till ett minimum. Q1 kräver minimalt med underhåll och behöver ingen fast installation vilket ger mycket **låga installations- och driftkostnader**. Q1 **aktiveras tidigt** i brandförloppet och fördröjer brandutvecklingen. Chansen för de boende att **överleva ökar** dramatiskt. För maximal tillförlitlighet i svåra miljöer kan Q1 förses med flera oberoende detektorer. Q1 reducerar även riskerna vid en räddningsinsats då **brandutvecklingen hålls tillbaka** under utryckningstiden. Q1 har ett **programmerbart styrsystem** och kan anslutas till olika larmsystem t.ex. befintliga trygghetslarm samt förses med en mängd tillvalsfunktioner.

- a) För personer som har svårigheter att själv sätta sig i säkerhet vid brand bör sprinkler med tidig detektion av brand och aktivering av sprinkler installeras.
- b) Utveckla FIP konceptet och låt det även omfatta stn 100 insatsområde.
