Räddningstjänsten
Motala / Vadstena

Brandutredning

Utredningsprotokoll

Händelse: Villabrand
Objektsadress: [REDACTED]
Fastighetsbeteckning: [REDACTED]
Larm till Räddningstjänsten: 2012-10-24 kl. 07:14:55
Räddningstjänstens larmnummer: 2012/0457
Startutrymme: Badrum
Startföremål: Tvättmaskin
Brandorsak: Tekniskt fel programverket

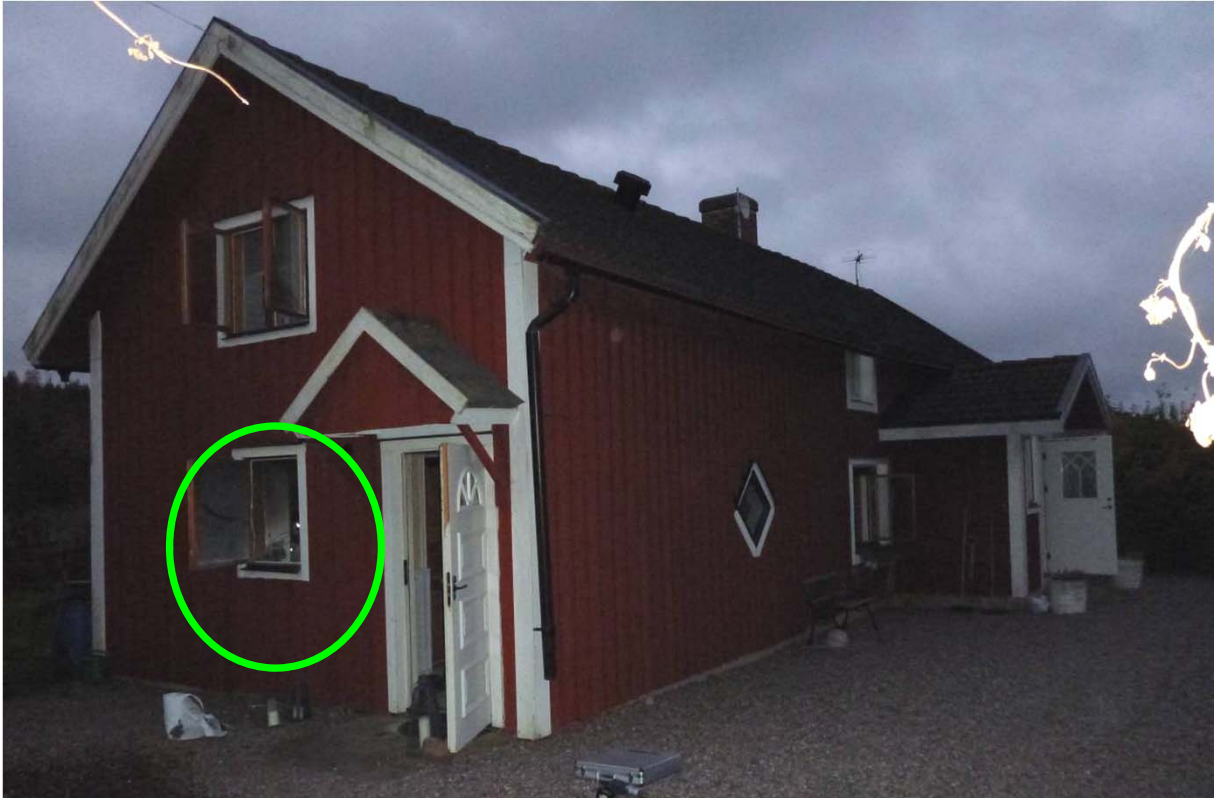
Tvättmaskinen var placerad till vänster innanför dörren (inringat) innan den lyftes ut. Hela villan rökfylld.

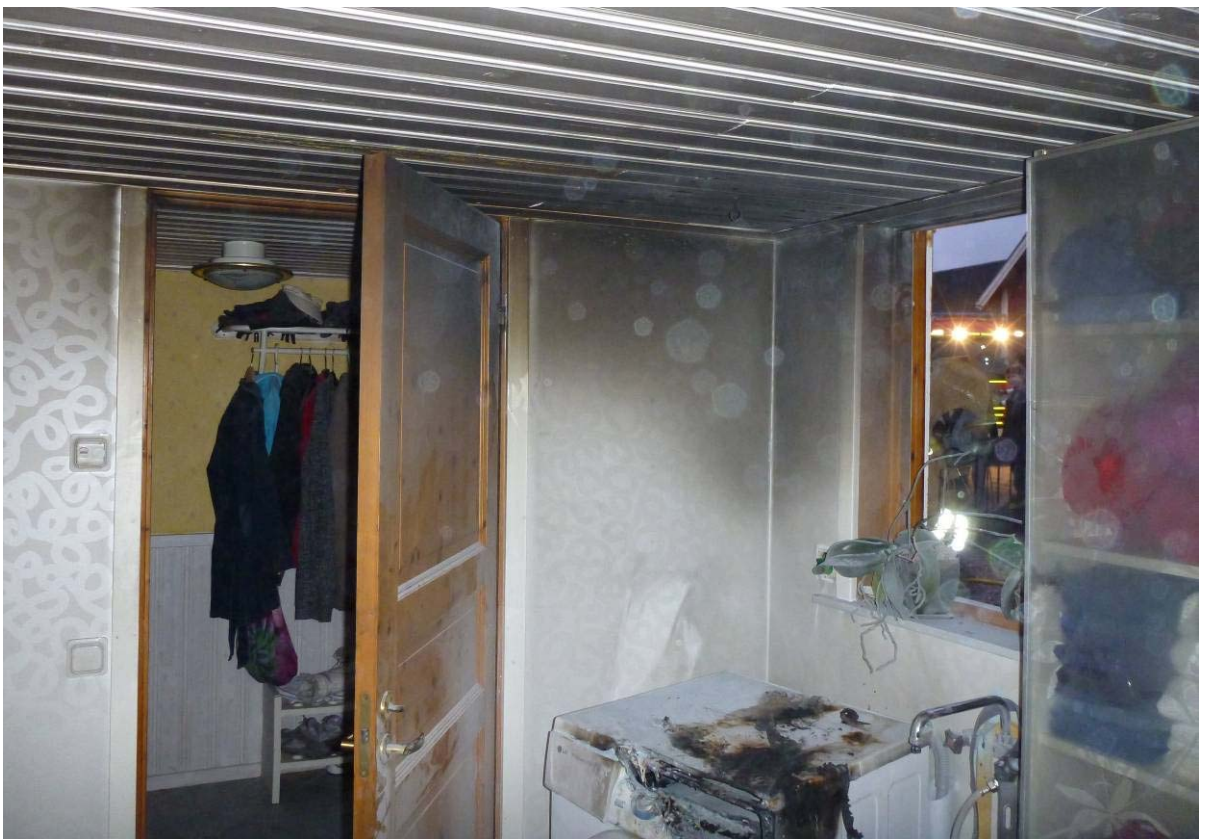
Bilden visar badrummet där tvättmaskinen är placerad. Det syns på bilden att innehavaren har använt handbrandsläckare (pulverrester) Utrymmet är lågt i tak så släckinsatsen av innehavaren gjorde stor nytta

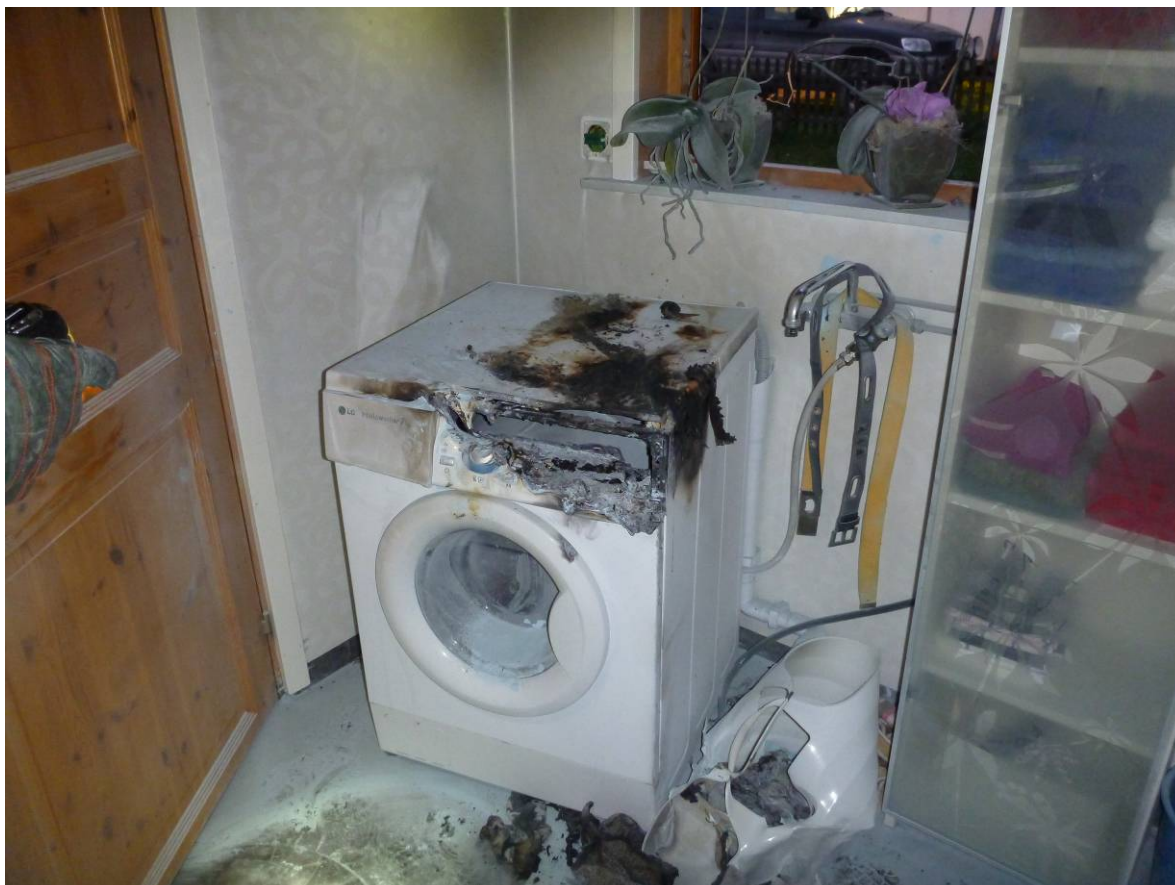
Inleds i samband med insatsen. Tvättmaskinens uppvisar skador som talar för att branden startat i programverket, i bifogat foto visas bild på skadorna.

Det går p.g.a skadorna inte att utläsa uppgifter om maskinen. Jag får fram märke, LG Intellowasher 7 kg. WD-10160F

Bild på tvättmaskinen. Troligen startat i programverket där skadorna finns. Märk/tillverknings skylten är bränd så det går ej att läsa ut vad som står på den. Maskinen är av märket LG Intellowasher 7 kg. WD-10160F är vad som går att läsa sig till.
