Olycksutredning

Datum
2012-05-30
Handläggare
Peter Karlsson
Diarienummer
139/12-309

Brand i skola Persberg

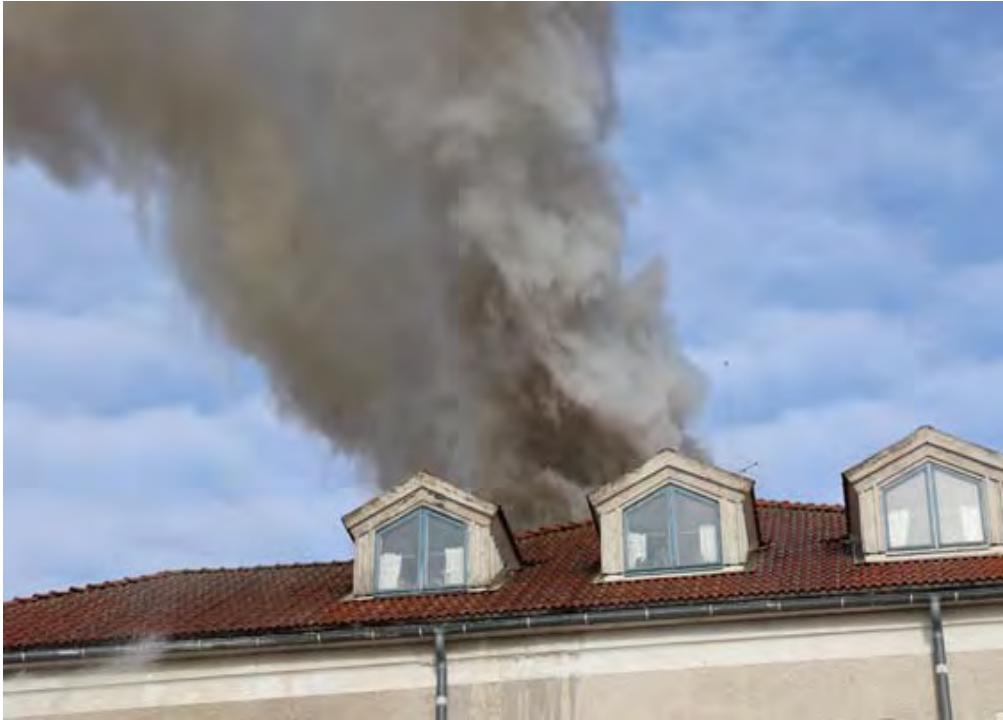
Bild från västra sidan av byggnaden.

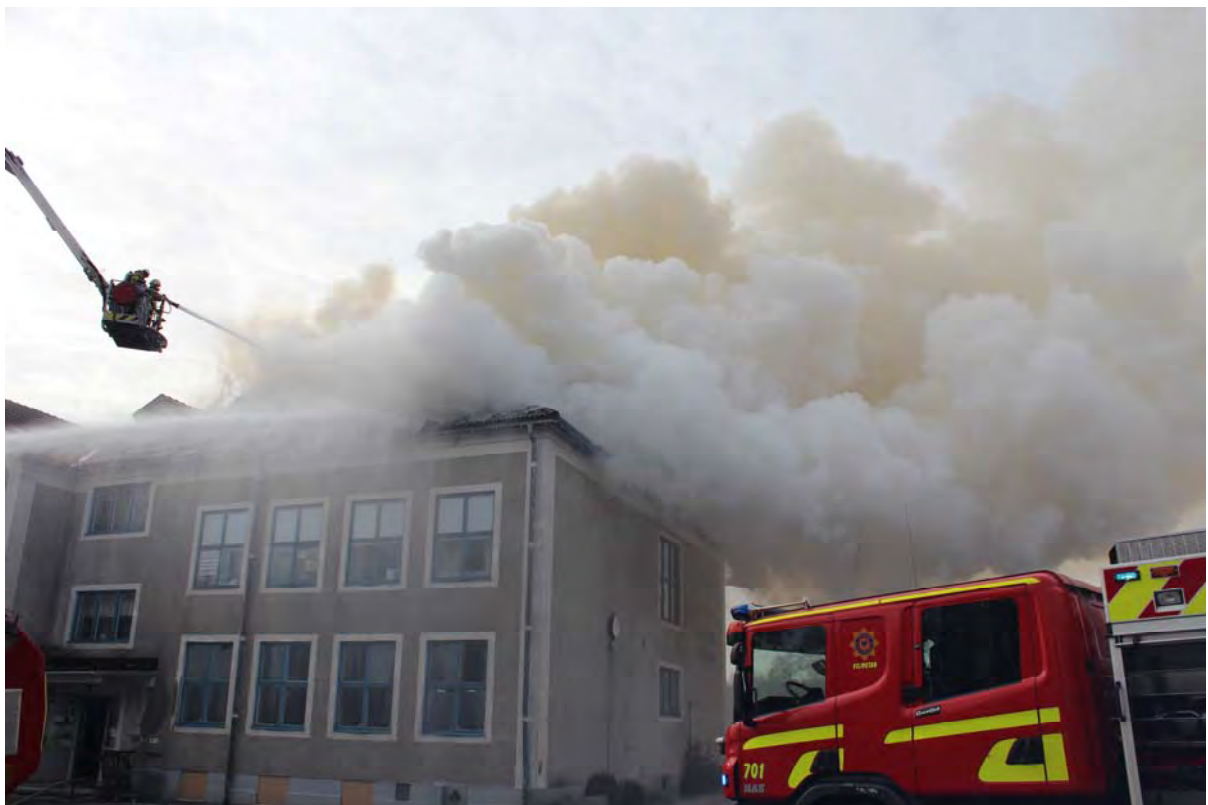
Mycket av släckningsarbetet pågick via höjdfordon när branden gick igenom takkonstruktionen.

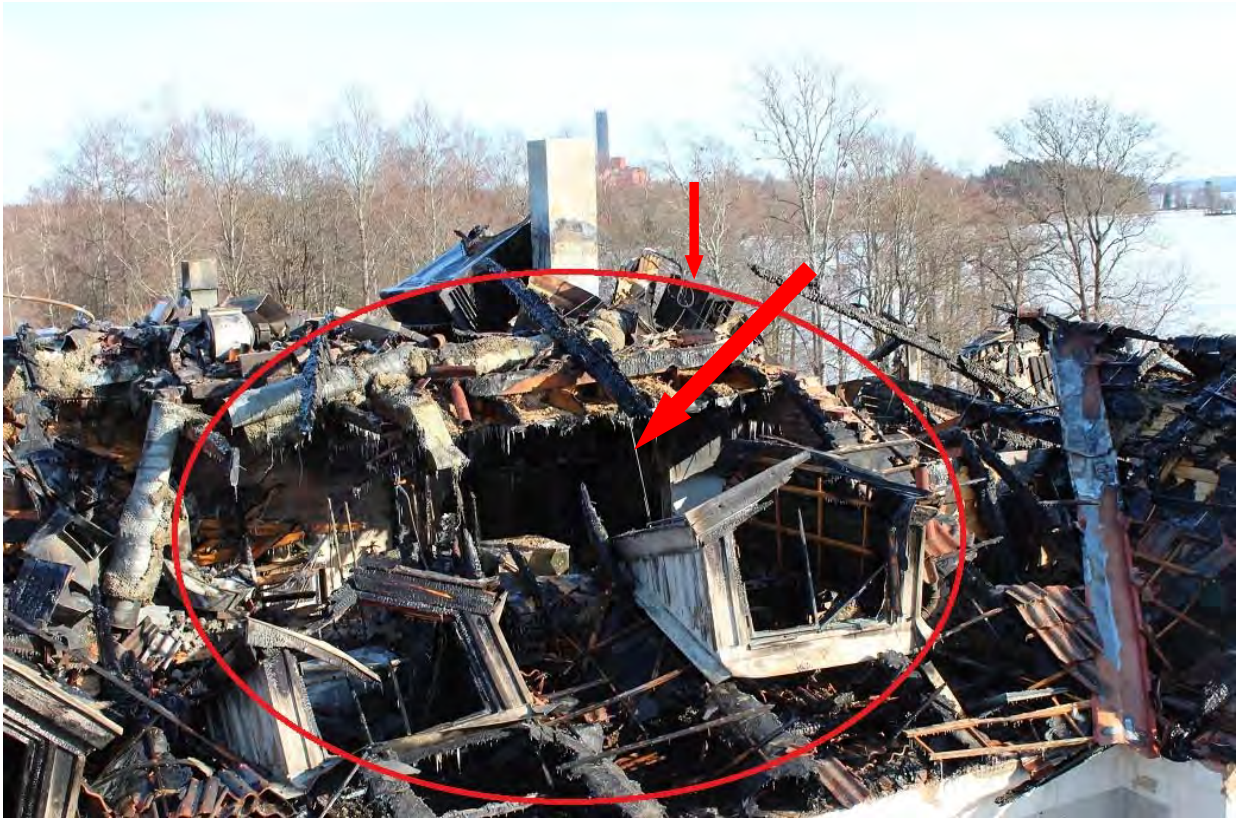
Stora pilen visar kökets placering, lilla pilen visar värmefläktens placering.

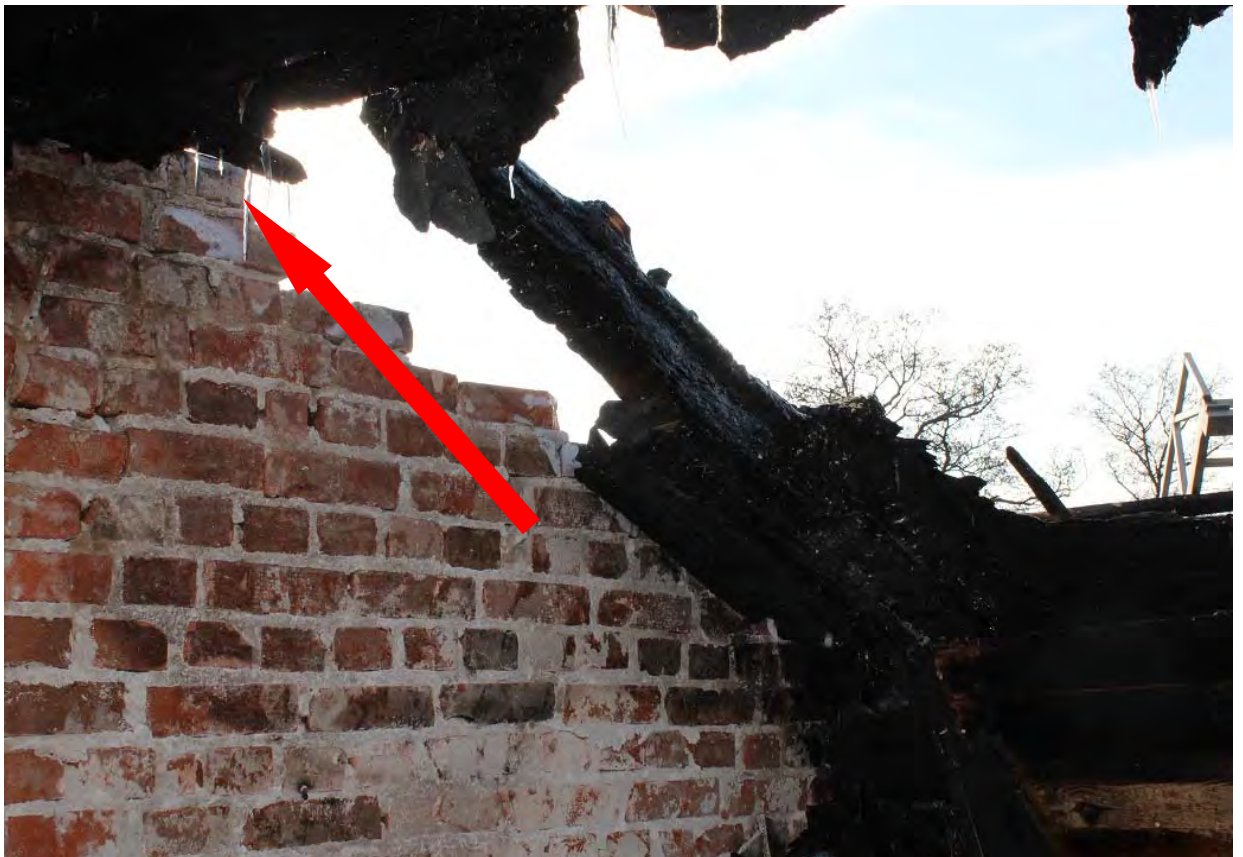
Bilden är tagen inifrån köket, mot väster. Här kom röken ner från taklisten.

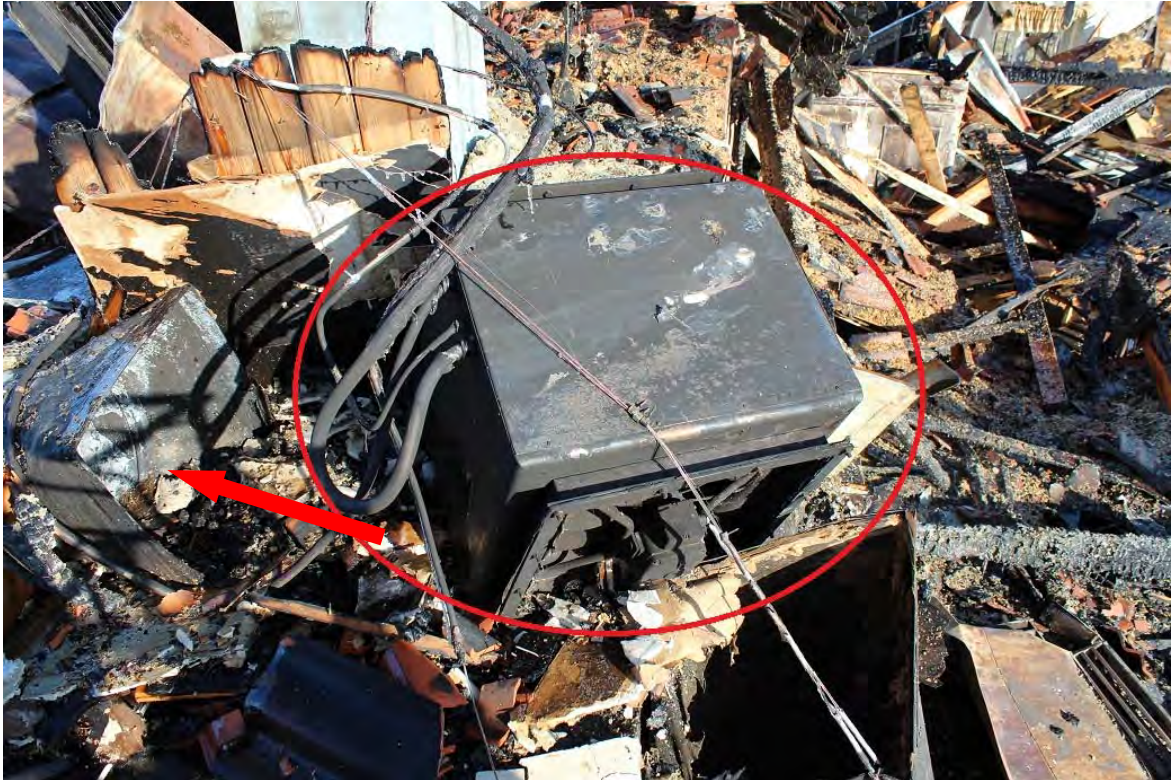
Värmefläkten inringad samt ventilationsröret (pil) som var monterat på värmefläkten.

Troligt fel på tillsatsvärmaren (värme element) till den ordinarie ventilationen.

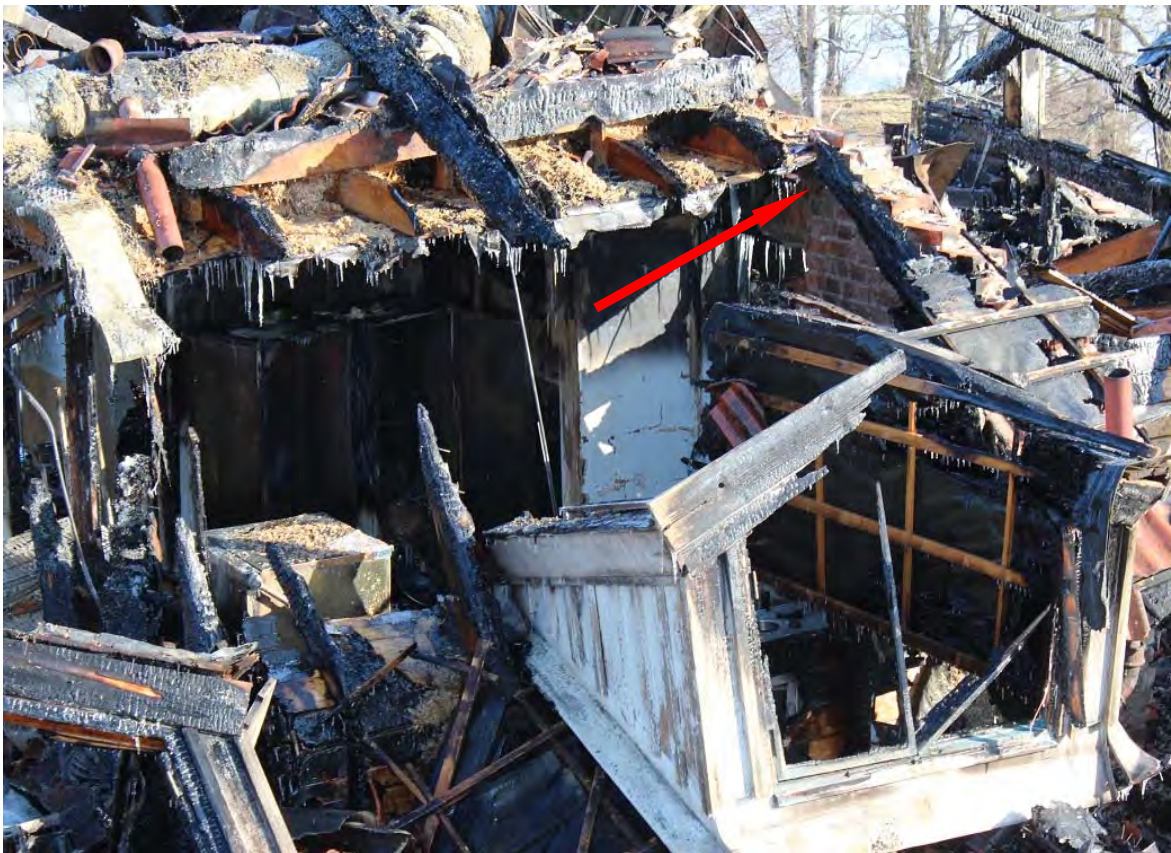
Bild från köket, pilen visar vart röken kom fram under taklisten.

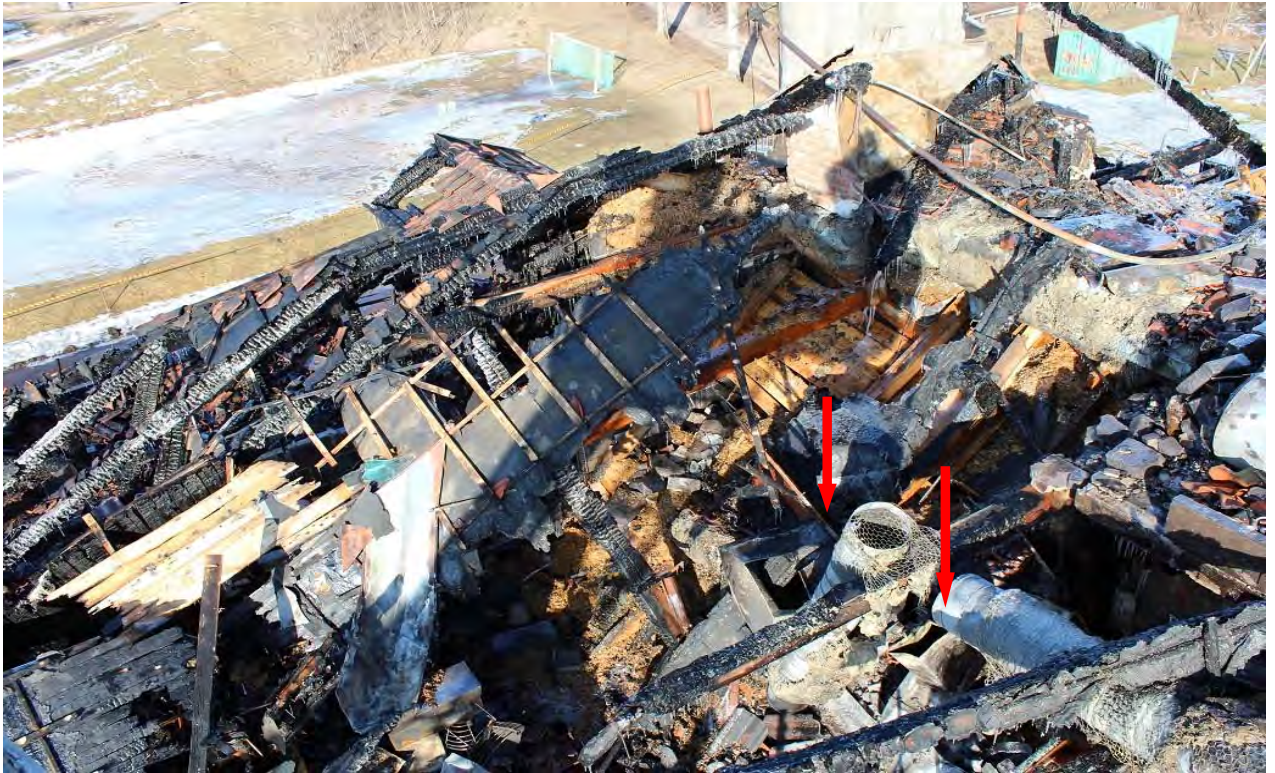
Ventilationsröret som kommer från värmeflärkten, en ner vidare till lektionsalarna.

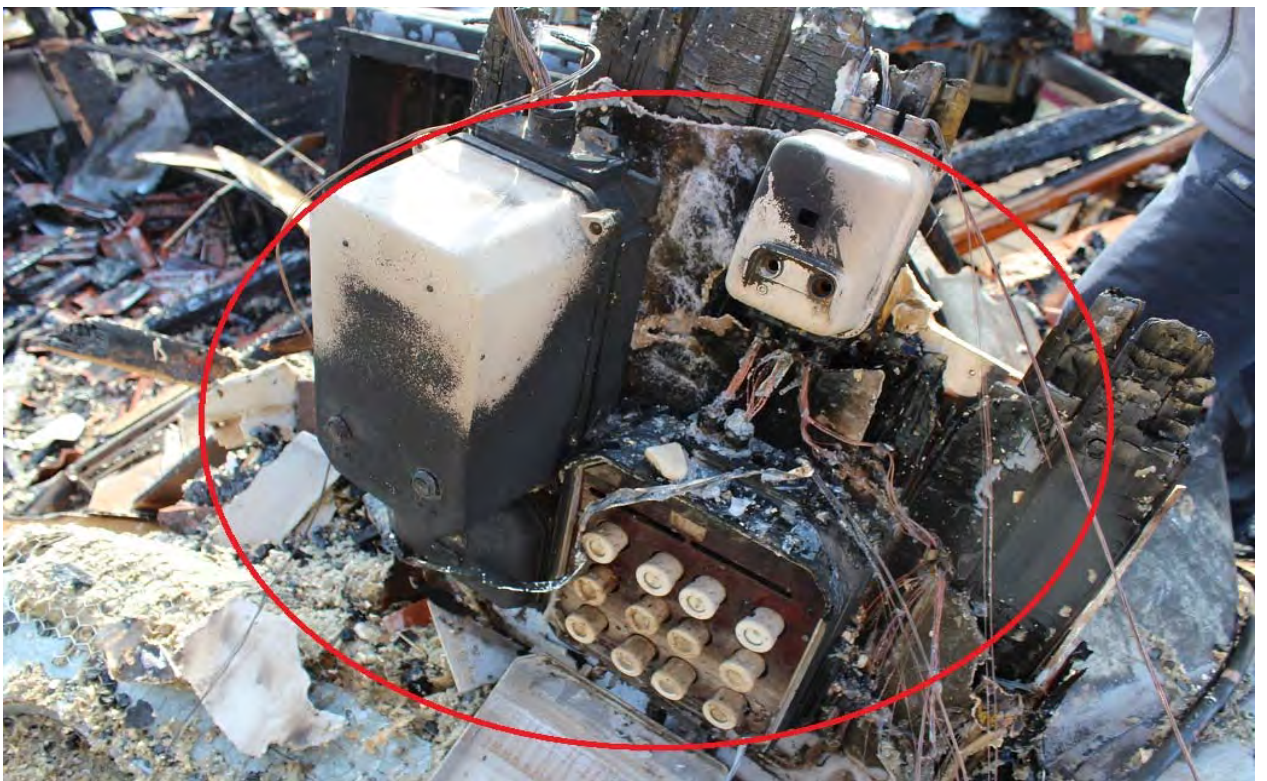
Elcentralen på vinden, samtliga säkringar har utlöst i centralen.

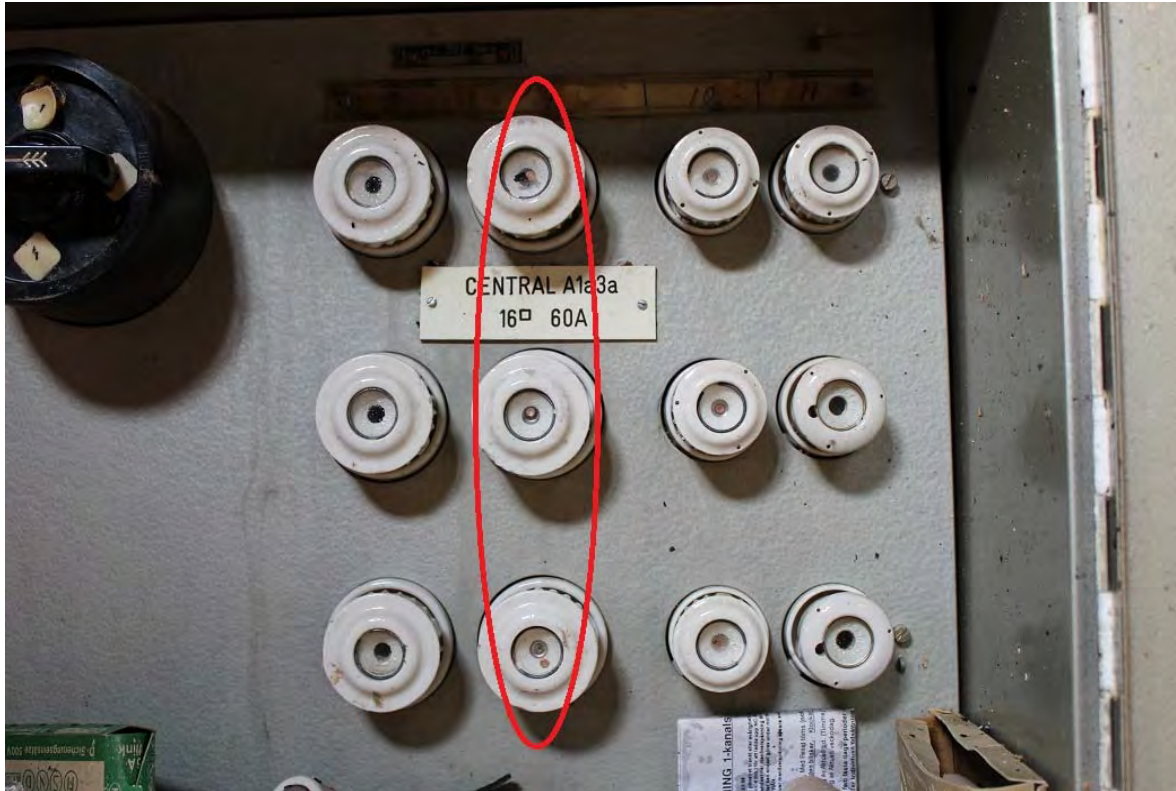
Samtliga säkringar till matningen på vinden har utlöst.

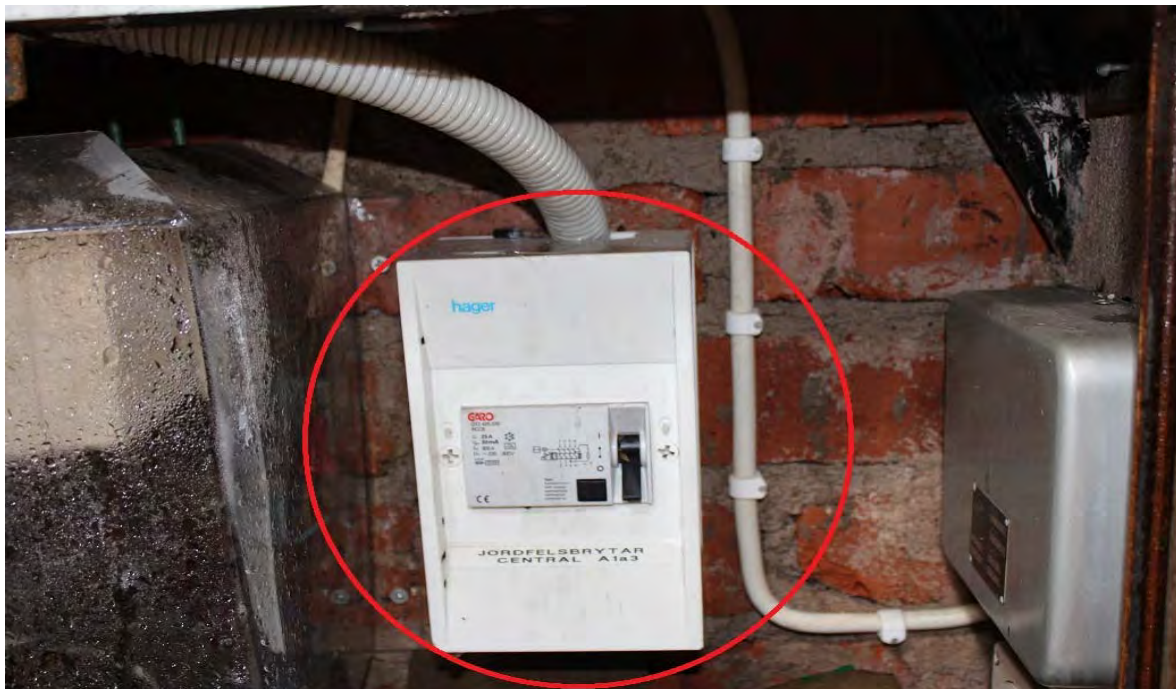
Jordfelsbrytare till matningen på vinden har utlöst.
