Olycksundersökning

Brand i byggnad, villa

SOS ärendenummer: 11-2752285-2
Insatsrapportnummer 2012A00549
Datum och tid för olyckan 2012-10-13 kl. 09:36
Plats för olyckan ██████████
Typ av olycka Brand i byggnad, villa
Primärbrandplats Kök
Brandorsak Glömd panna med fett
Utredningen utförd av Håkan Wikman

2012-10-13 inträffar en villabrand i [REDACTED].

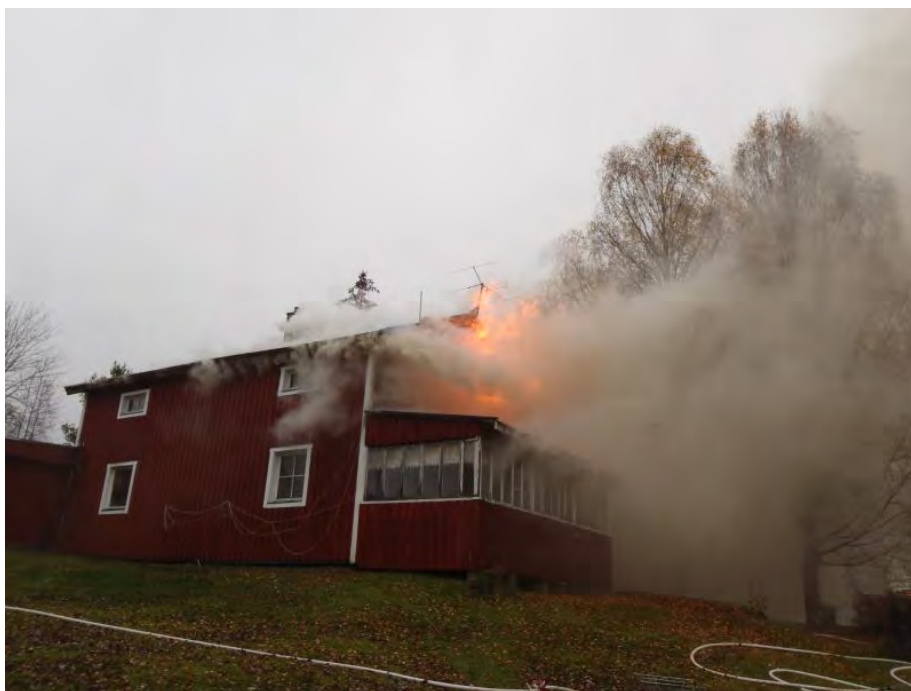
Bild 1. Kl. 10:56. Rökdykning har avbrutits

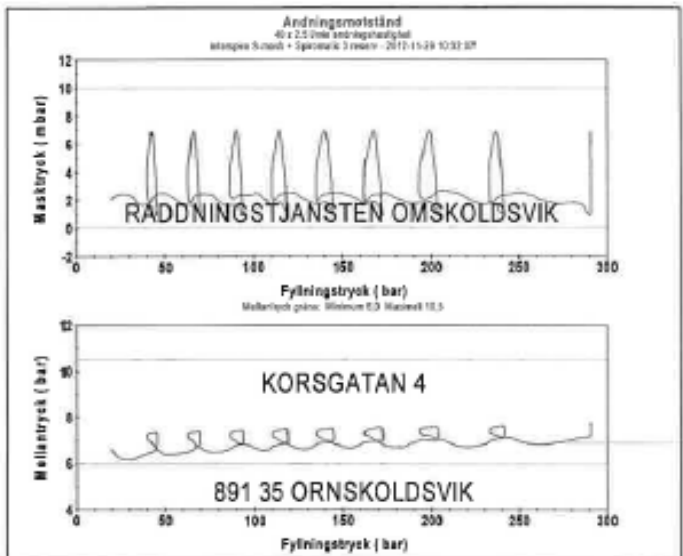
Andningsresultat	Minimalt	Maximalt	
Masktryck	0,9 mbar	7,0 mbar	Godkänt
Mellantryck	6,2 bar	7,8 bar	Godkänt

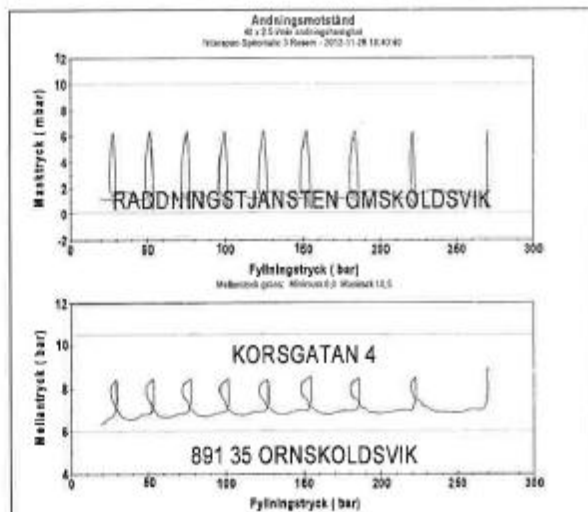
Andningsresultat	Minimalt	Maximalt	
Masktryck	0,3 mbar	6,4 mbar	Godkänt
Mellantryck	6,3 bar	8,9 bar	Godkänt

2012-11-28 16:57:11 Torbjörn : Bytt: Andnings och matarslang.
