Olycksundersökning

Brand i byggnad
Aspgården, Mölnlycke
Härryda
den 6 januari 2012

Referens insatsrapport 2012000149

Göteborg
2012-09-12

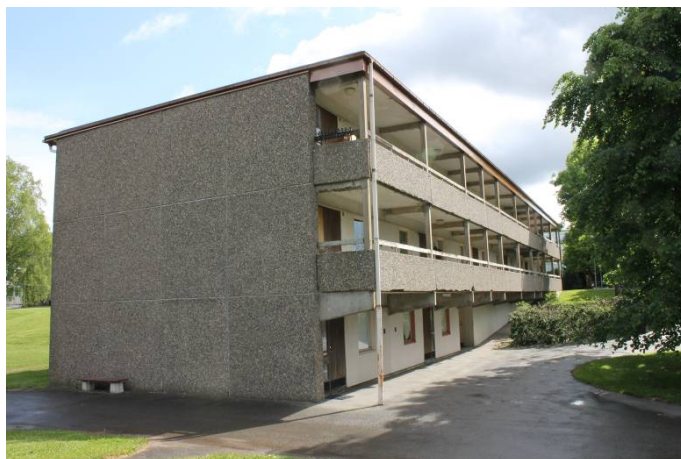
Bild 2. Framsidan av bostadshuset, med loftgångar.

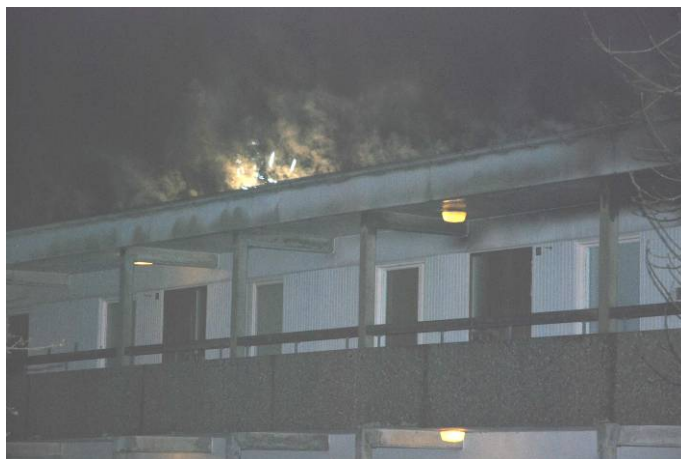
Öjersjöstyrkan var framme cirka 05.20 och inom några minuter är också Mölnlycke och Gårda framme på brandplatsen. Cirka 05.30 är alla larmade styrkor på plats samt IL och IC och släckningsarbetet pågår för fullt. Öjersjö möttes vid ankomsten av en fullt utvecklad lägenhetsbrand och tillsammans med Gårdas StL, så konstaterar man att branden spridit sig upp till taket via takfot och sims. (Bild 3 och 4)

Bild 3. Framsida bostadshus

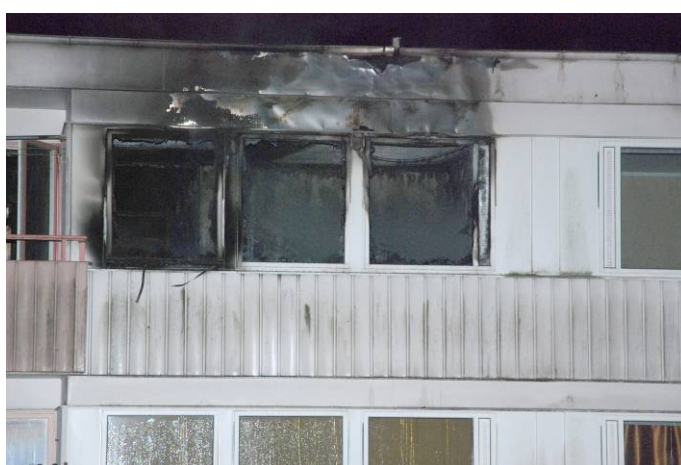
Bild 4. Baksida bostadshus

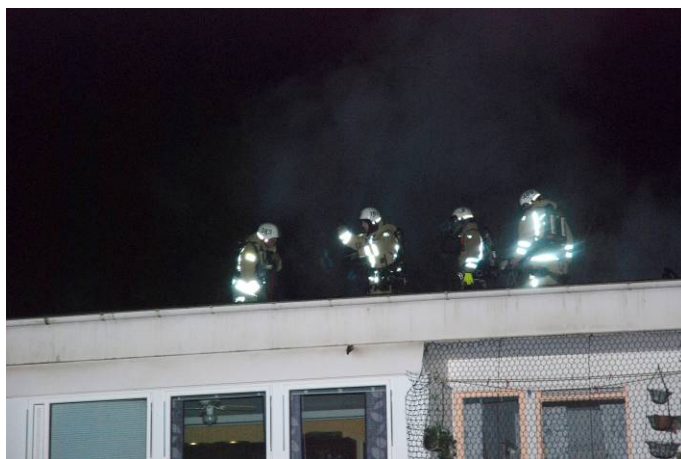
Personalen från Frölunda skär decimeterstora kvadrater längs med taket med skärsläckaren. Vinden var grund och därför försökte de att ”skjuta snett” och när de ”vinklade” skärsläckaren gav det ett mycket bra resultat. Arbetet genomförs med andningsapparater och blir inte lättare med mörker, frost på tak. Efter cirka 10 minuters arbete med skärsläckaren kunde personalen konstatera att resultatet blev mycket bra. Färgen på rökgaserna ändrades från gulgrå till mer vitaktig rök. Man upplevde att skärsläckaren kom åt att kyla brandgaserna. Gårda fortsätter med håltagning och Frölunda avbryter arbetet med skärsläckaren för så fort hål är öppnat så har inte skärsläckaren någon effekt. I sämsta fall har den motsatt effekt. (Bild 6)

Bild 6. Takarbete på taket.
