Brandorsaksutredning och insatsutvärdering

Brand i villa

Torsdagen den 22 Mars 2012, larm kl 18:07

Insatsnummer 2012F00181 Räddningstjänsten Värnamo kommun

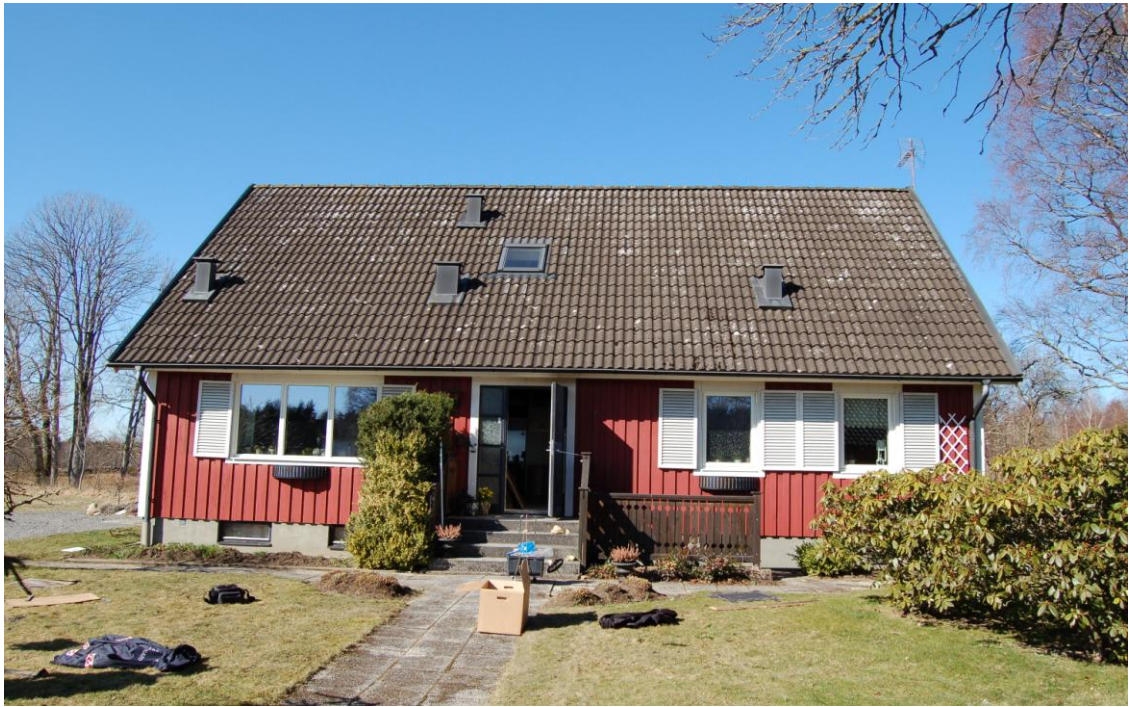
Villan sedd från söder. Till vänster i bild finns köket

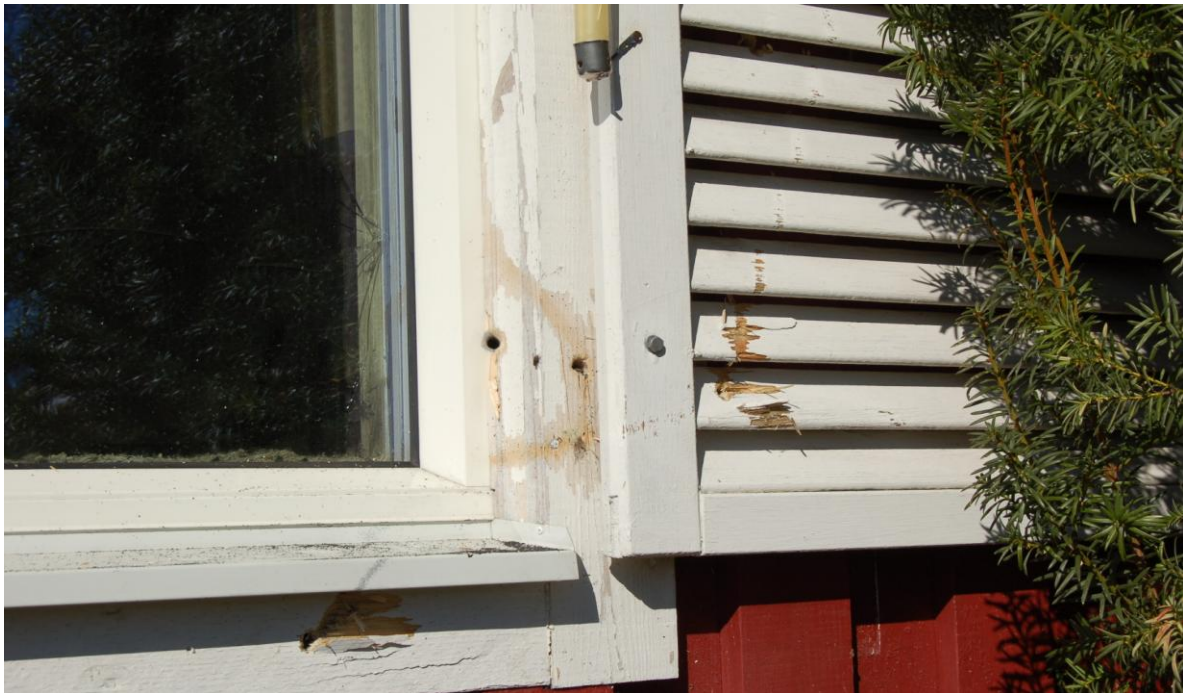
Angreppshål för skärsläckaren

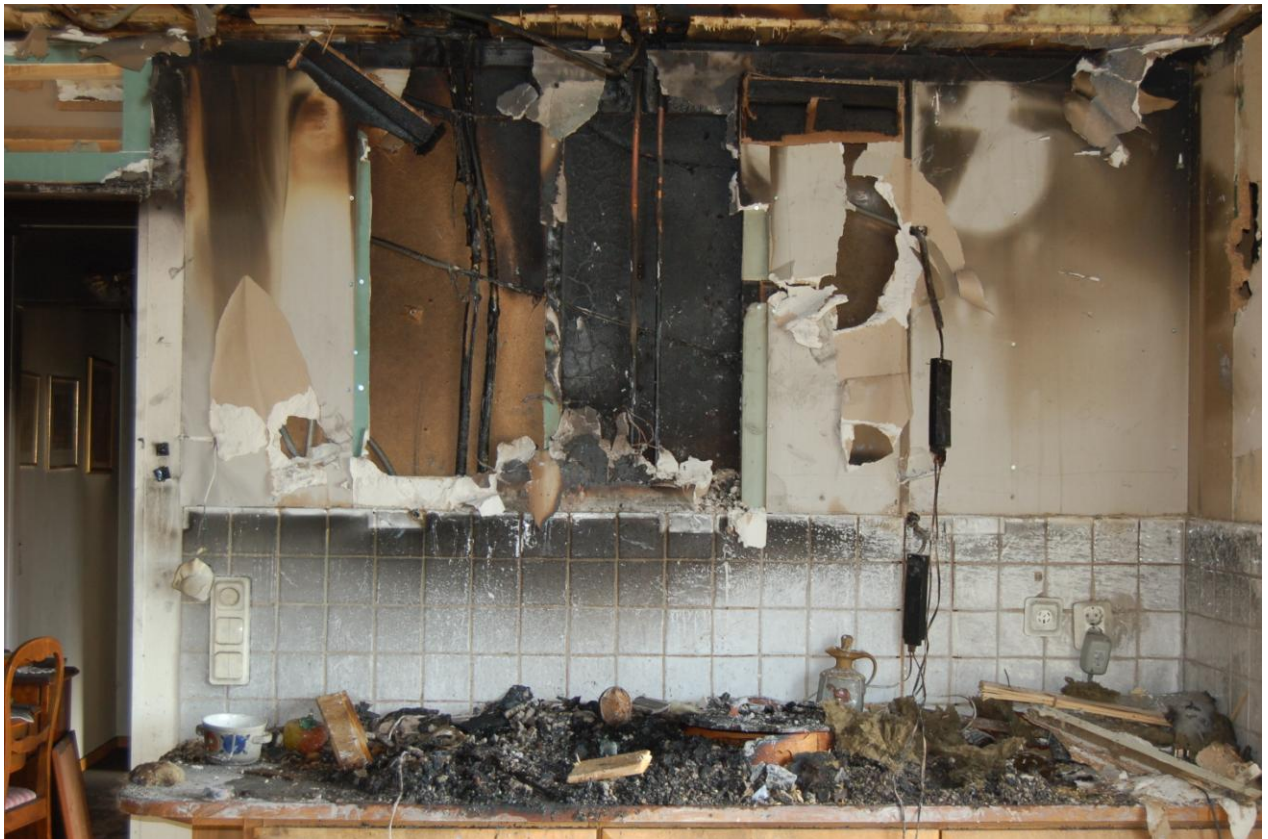
Ingen av spotlightsen i nederkant av skåpet bedöms vara brandstiftare. Detta för att de dels inte är speciellt brandpåverkade och dels eftersom glasbulberna är hela.

Kök med brandrester på underskåp. Överskåp borttaget. Tydlig brandbild innanför där överskåpet suttit. Elinstallation till spotlight påvisar endast sekundärskador.

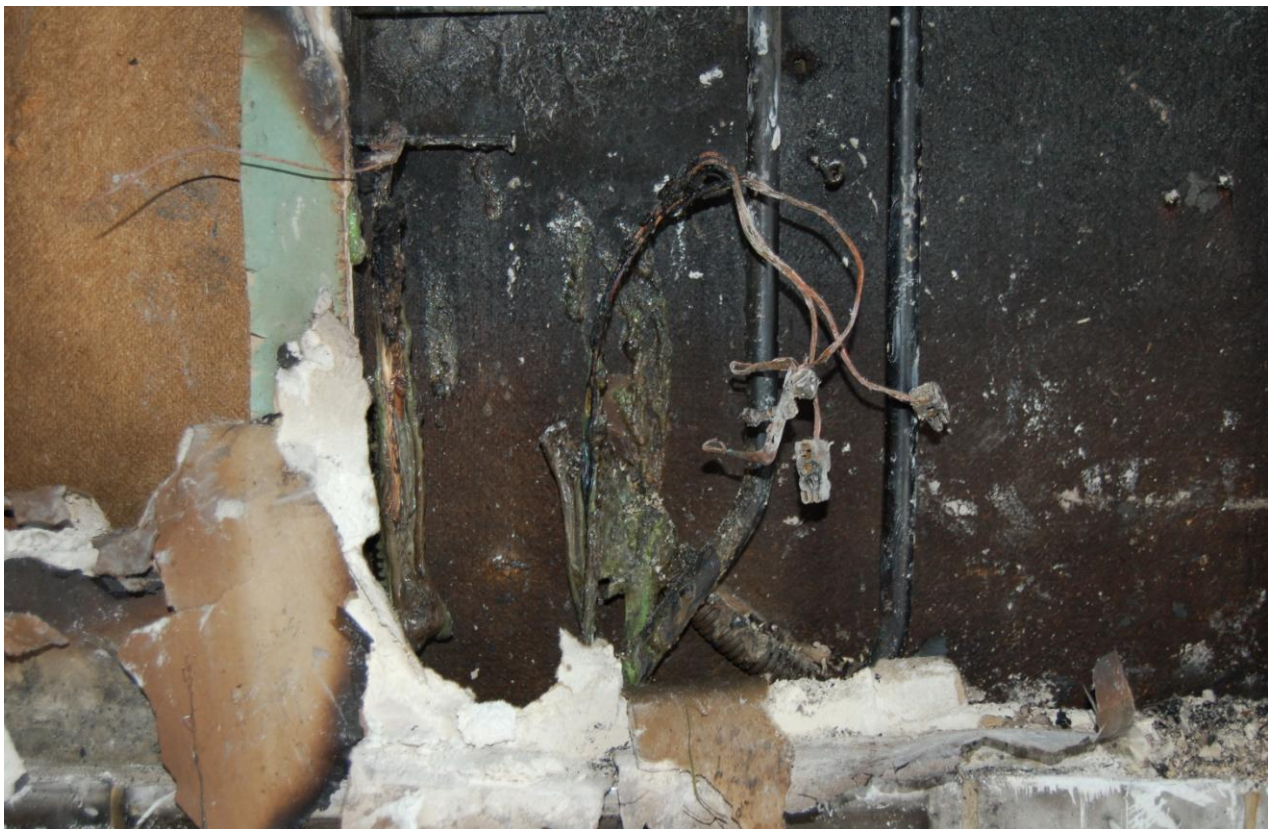
Primärbrandplats fastställs med ledning av brandbilden till området innanför den öppna hyllans nedre del. Där finns dels de lägst belägna brandskadorna och dels de kraftigaste brandskadorna.

Med hänsyn till brandskadornas placering bedöms branden ha börjat i elutrustningen i mellanrummet mellan träpanelen och gipsskivan bakom hyllplanen och sedan fortsatt ut i hyllan/överskåpen. Med hänsyn till att köket uppvisar huvudsakligen rökskador och mindre mängd brandskador är det inte troligt att branden börjat i hyllan och sedan spridits in i nämnda mellanrum.

Elinstallation placerad bakom nedre delen av överskåp. Brandskadornas lägsta nivå syns tydligt.

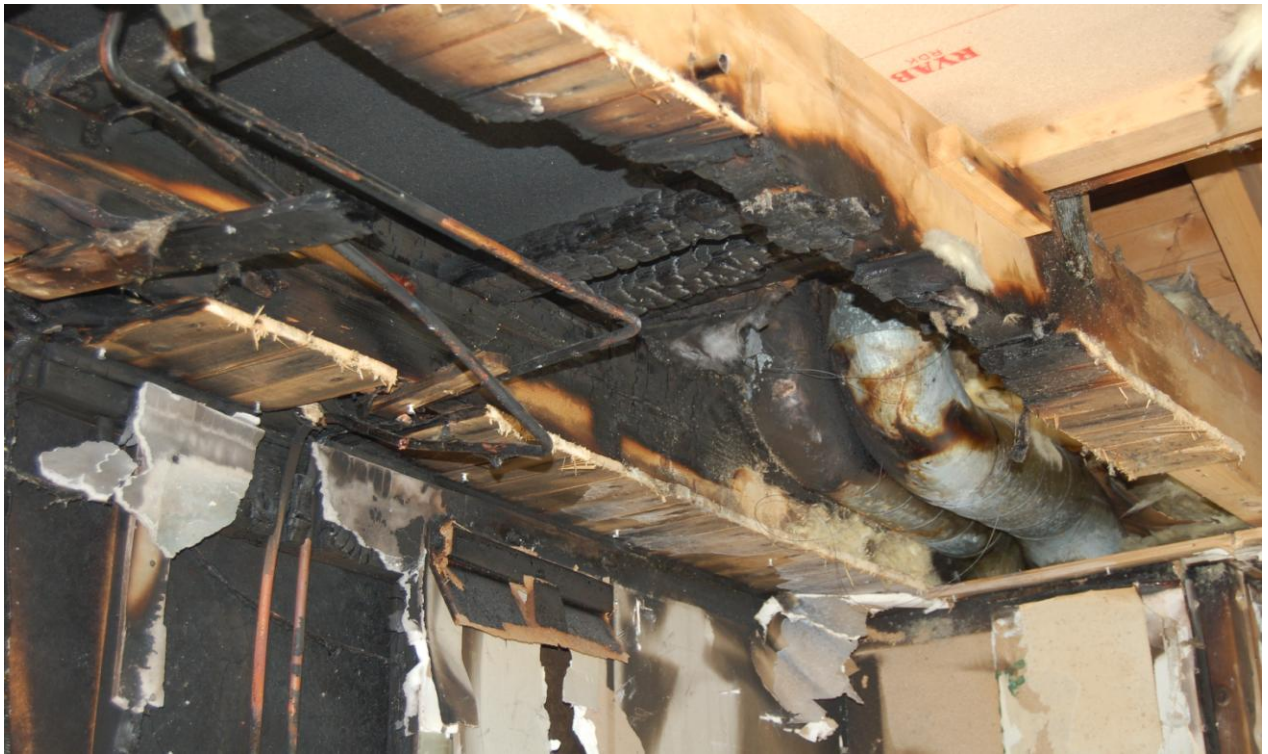
Bjälklaget vid överskåpen sett underifrån.

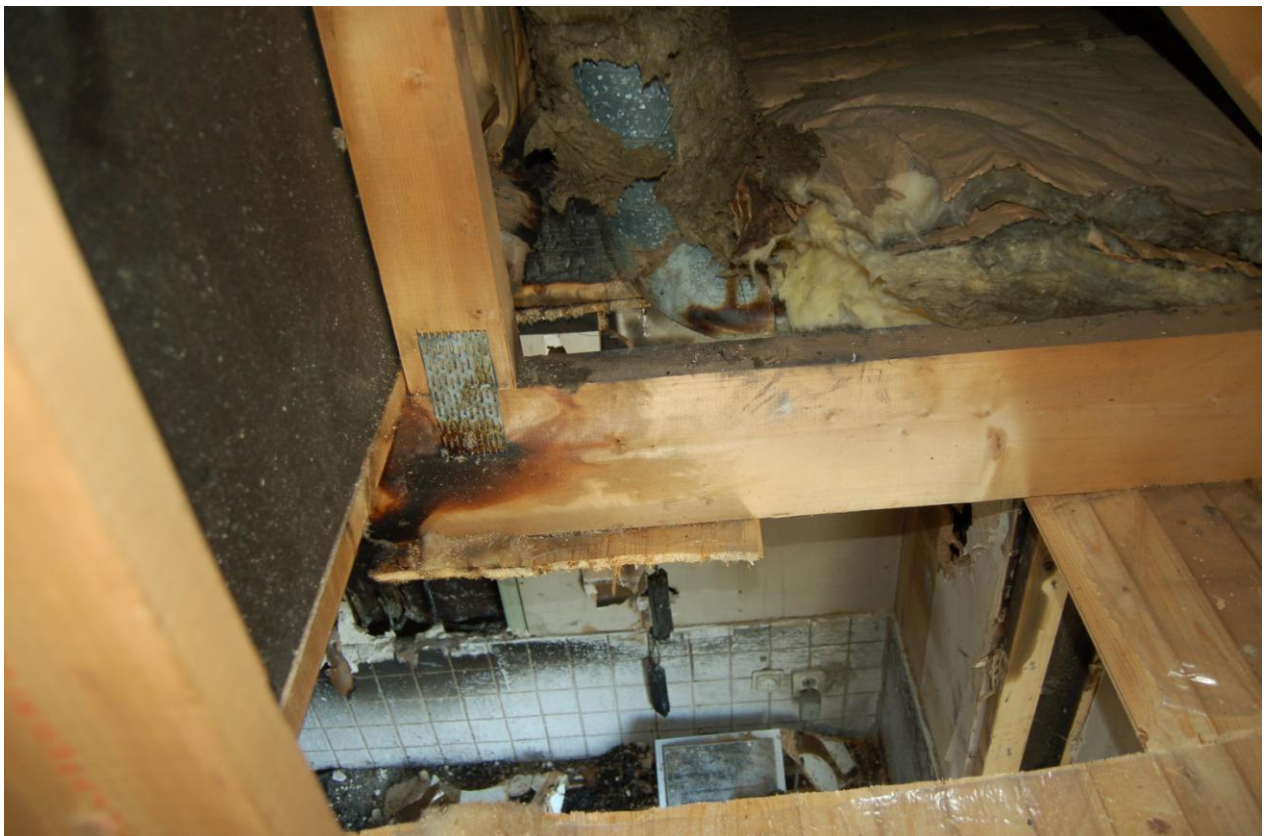
Köket sett genom bjälklaget. I bildens mitt syns delar av bjälklagets brandskador.
