# HELSINGBORGS BRANDFÖRSVAR

Olycksundersökning, Villabrand på [REDACTED]

2012-06-13

## Insatsutvärdering, Nivå 2B

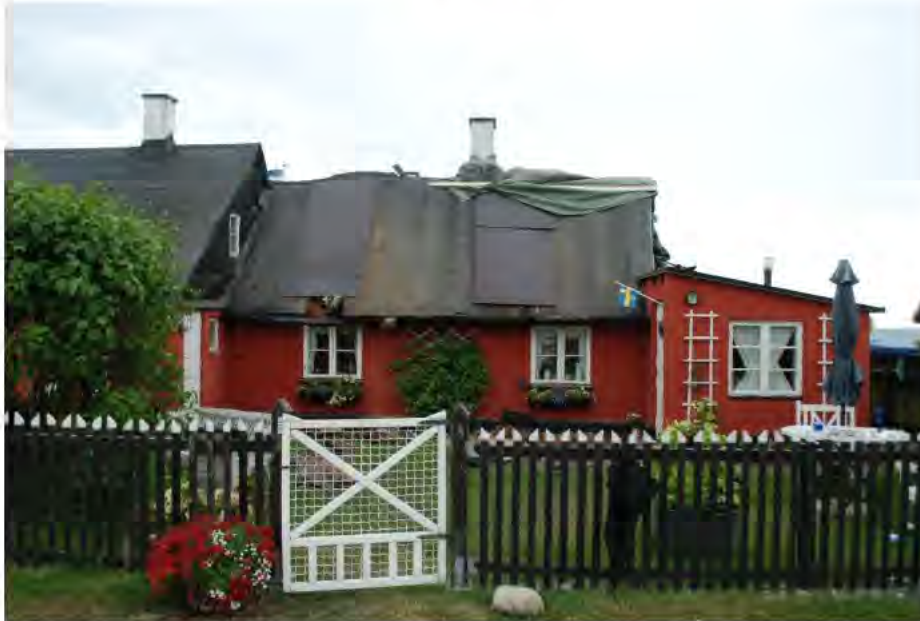
Foto tagit från Östra sidan

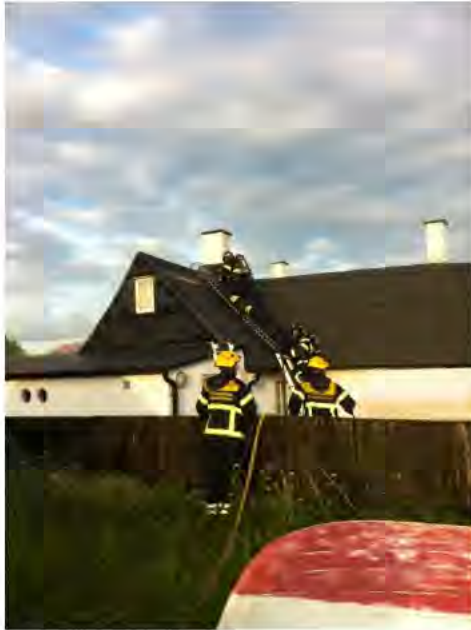
*Foto från Nord/Väst (1010)*

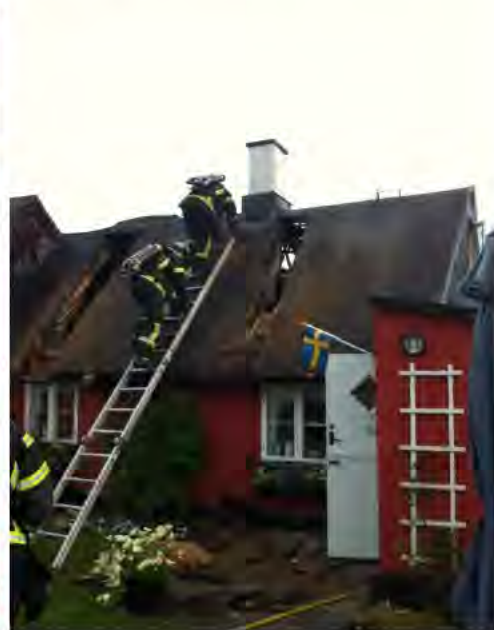
*Foto från Östra sidan (1010)*

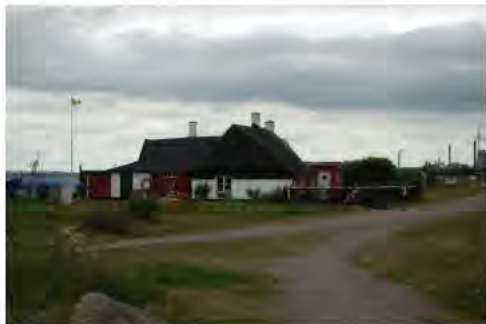
*Foto från söder*

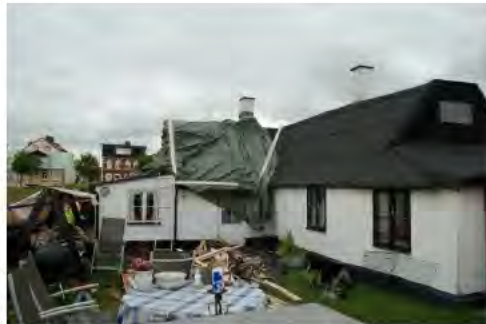
*Foto från väster*

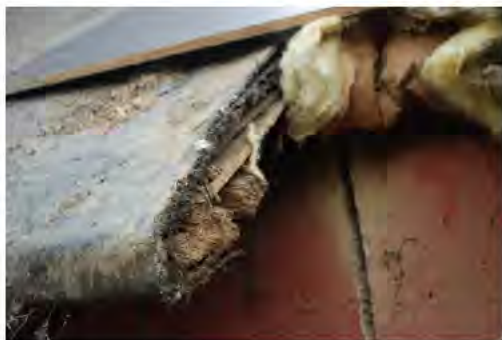
*Takkonstruktion med flera lager*

- Vi bör utveckla vår kunskap angående takkonstruktioner, brandcellsgränser, bärighetskrav mm.
- **Kommunikation** (ansvar: kompetensutveckling)
  - Har vi samma rökdykarkanaler som andra kommuner? Landskrona t.ex.? Hur gör vi i så fall?

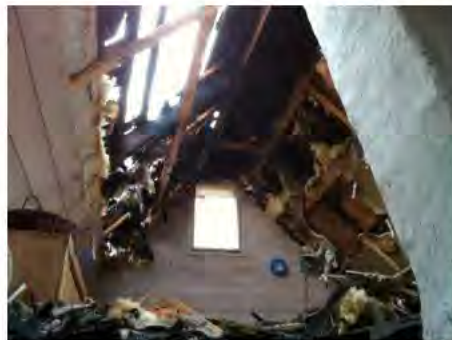
*Friläggning av takkonstruktionen*
