Olycksundersökning enligt lag om skydd mot olyckor (SFS 2003:778 kap.3 10§)

Inledande uppgifter.

Olycksdatum: 2012-04-24.

Äldre enplans villa uppförd i trä, med halva vinden inredd som bostadsdel. Byggt någon gång på 1860–70-talet, för att därefter ha genomgått mindre ombyggnader. Boyta ca.70 kvadratmeter. Huset hade bergvärme.

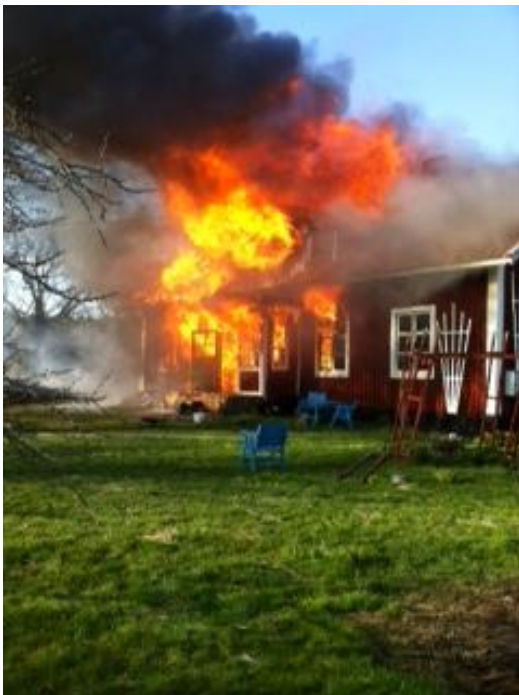
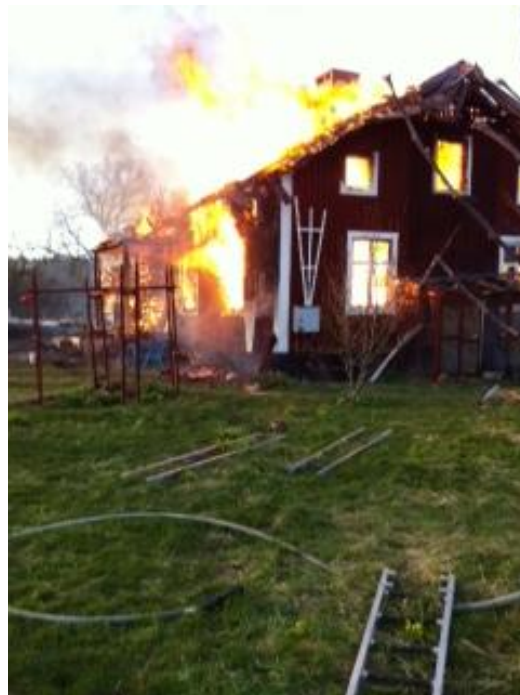
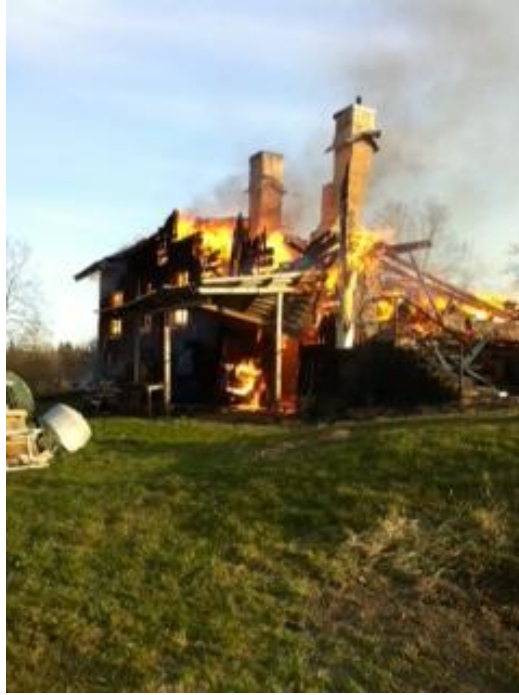
Fotografier tagna vid brandplatsen [REDACTED].

Styrkeledaren från Söderköping uppger att man vid framkomst konstaterade att byggnaden var rökfylld och att branden upptäcktes centralt i byggnaden. Branden spreds initialt inom den vänstra delen av byggnaden. Man gör även bedömningen att branden förmodligen börjat någonstans i nedre våningen i den vänstra delen av byggnaden, där bl.a. köket fanns beläget. Ägaren har lämnat uppgifter till polisen om att man haft en keramikugn i rummet som var beläget strax innanför entrén (rakt fram), men att den inte hade använts under de senaste dagarna. Det finns faktorer som talar för att branden inte hade pågått allt för lång tid innan räddningstjänstens ankomst, bl.a. att fönsterrutorna i byggnaden inte hade gått sönder. Det går inte att utesluta att avsaknaden av tillräcklig utförd brandventilation påverkade möjligheten till att genomföra ett inre släckangrepp, och att valet av metod även kan ha påverkat brandförloppet. Enligt utsago hade man i närtid inte eldat i husets eldstäder, utan den huvudsakliga uppvärmningen bestod av bergvärme. Räddningstjänsten har inte kunnat hitta en tydlig orsak till varför det har börjat brinna. Uppgifter har även lämnats om att en person/ägaren lämnat byggnaden ca: en ½ timme innan larmtillfället.
