**Brand i byggnad, villa**

[Redacted], Alingsås

Alingsås och Vårgårda Räddningstjänstförbund

2012-02-04, 2012-02-06, 2012-02-14

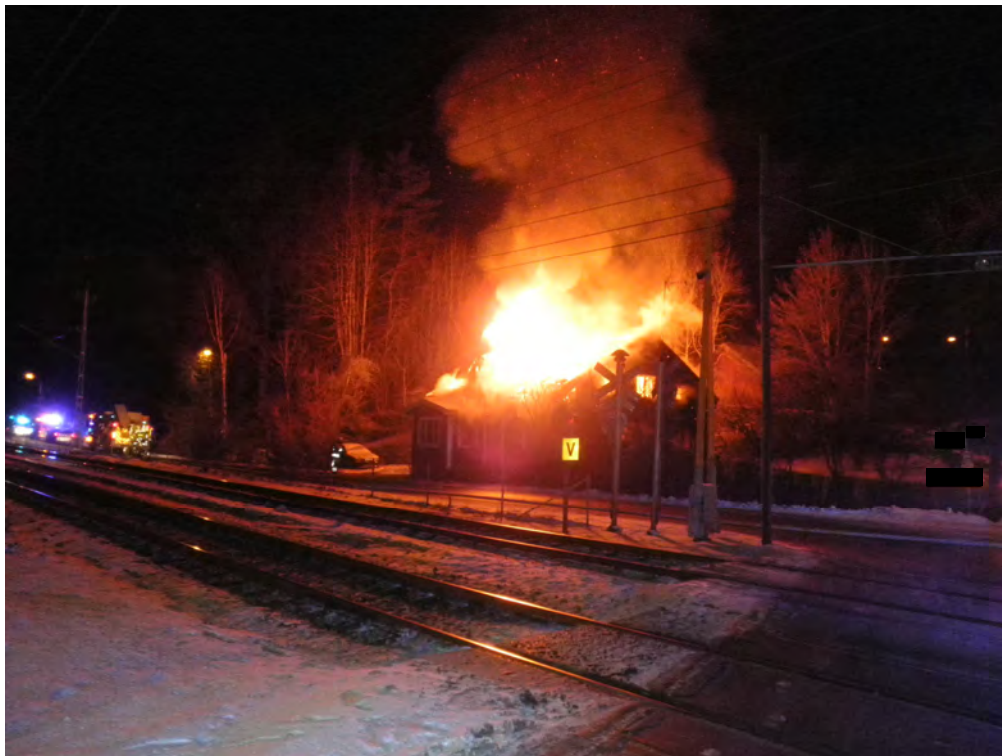
**Detta är en av dom första bilderna som tas av Insatsledaren. Här ser man att branden är som kraftigast på baksidan av huset mot skogen. Det är på den sidan av huset som inkommande el finns. Trappan upp till övervåningen fanns på denna sida och där fanns två gamla elcentraler.**

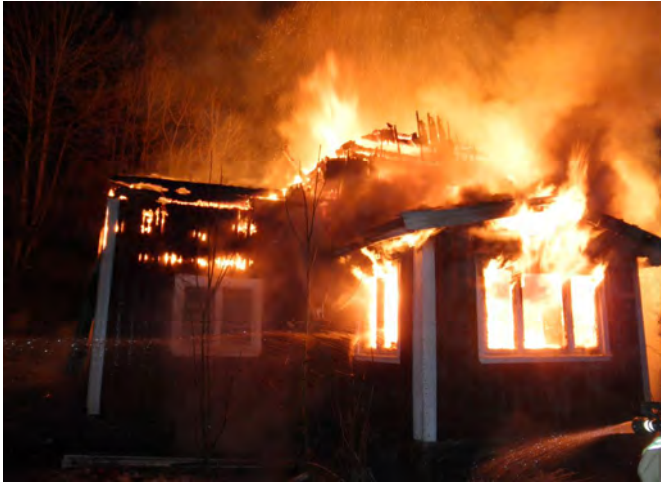
Huset sett från vägen,  
sovrummet till vänster och  
”uterum” närmast vägen.  
Huset helt övertänt

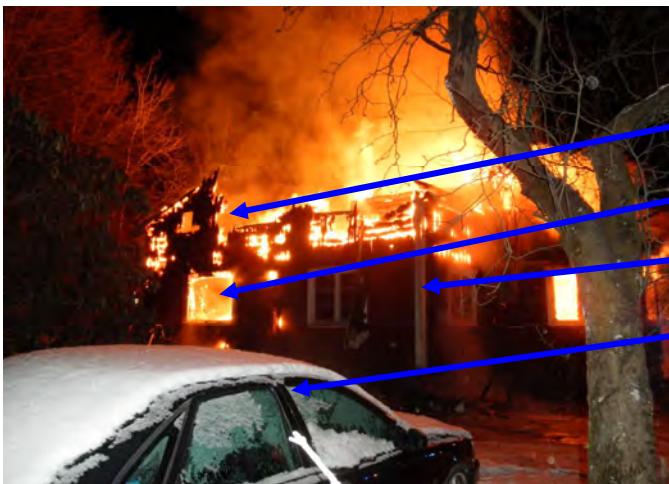
Primärbrand: Med stor sannolikhet har branden börjat i en av dom gamla elcentralerna som satt i trappan upp till övervåningen/vinden.

Brandorsak: Överbelastning/kortslutning i en av dom två gamla elcentralerna som fanns i trapphuset upp till övervåningen/vinden.

Här har elcentralerna suttit.  
Här ligger köket.  
Här är sovrummet  
Här står bilen som klarade sig.

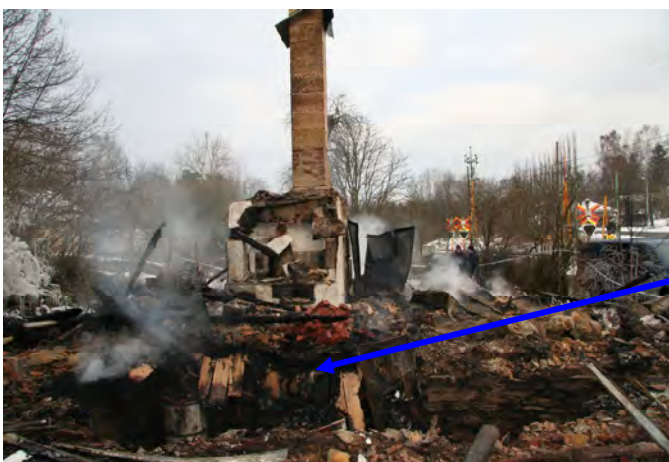
Bilden tagen på kökssidan  
och sovrumssidan.  
Del av huset hade källare.

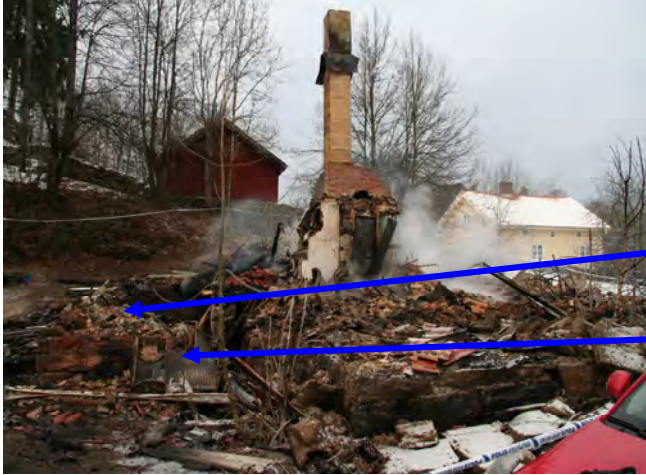
**Bilden tagen från vägen.**

**Gasolkamin och oljefyllt  
element**

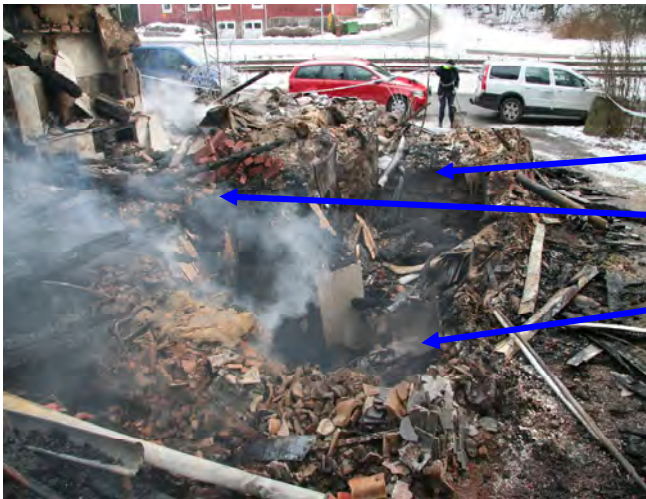
**Sovrum.**

**Kök.**

**Källare**
