Förundersökning

Brand i spritlampa, [REDACTED]
2013-01-05

Ärende:	Förundersökning
Handläggare:	Tommy Skeppland
Beställare:	BLN
Diarienummer:	1900.2013.00147
Händelse: Branden i oljelampa 2013-01-05, lördag, klockan. 23.45 Insatsrapport

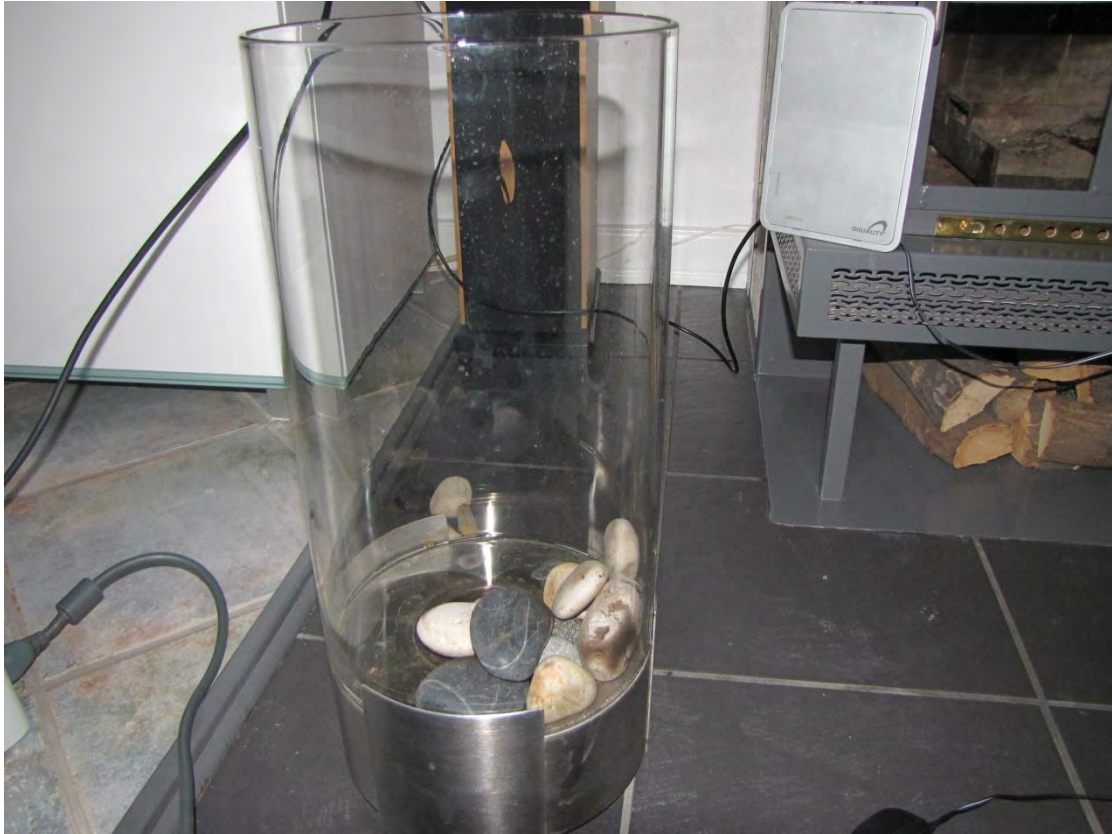
Sonen i huset skulle tända en spritlampa av typ cylindrisk dekorationslampa av glas med en bränslebehållare i botten, tillverkad i Polen, bild 1.

Bild 1. Så här ser lampan ut.

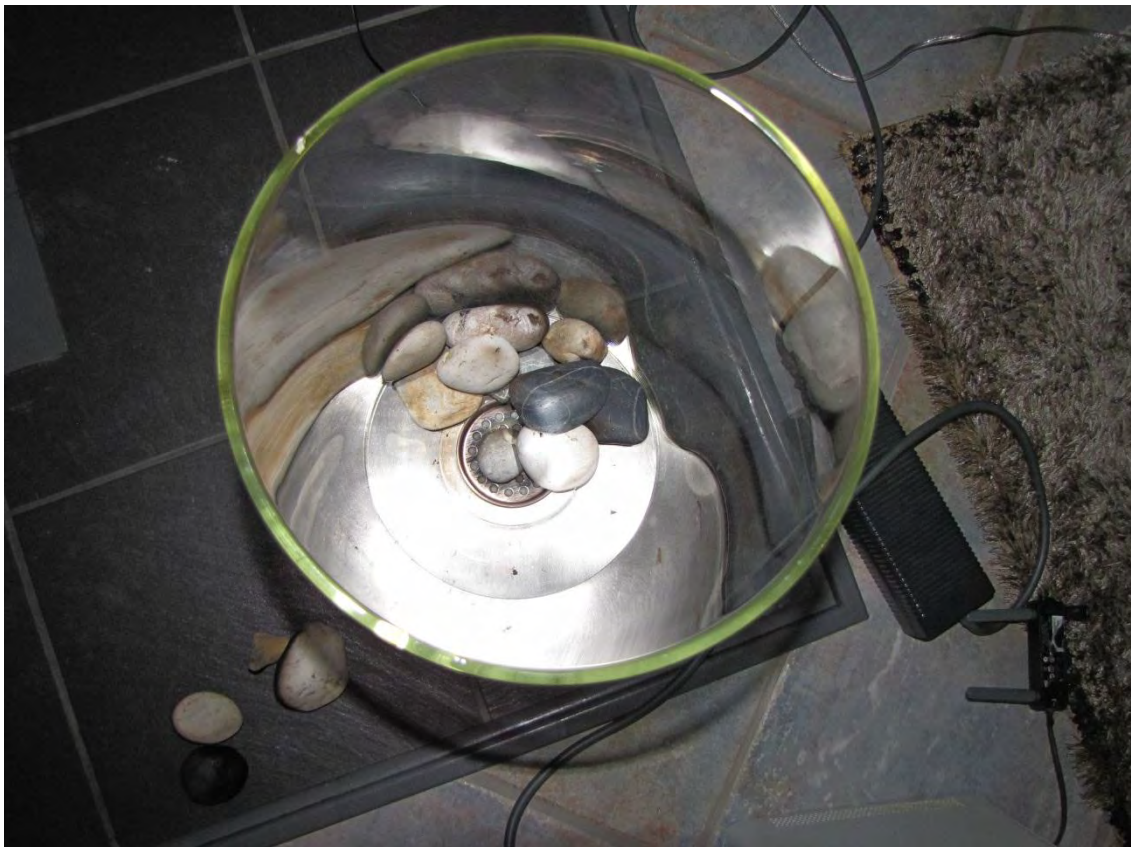
Bild 2. Lampa tagen uppifrån.

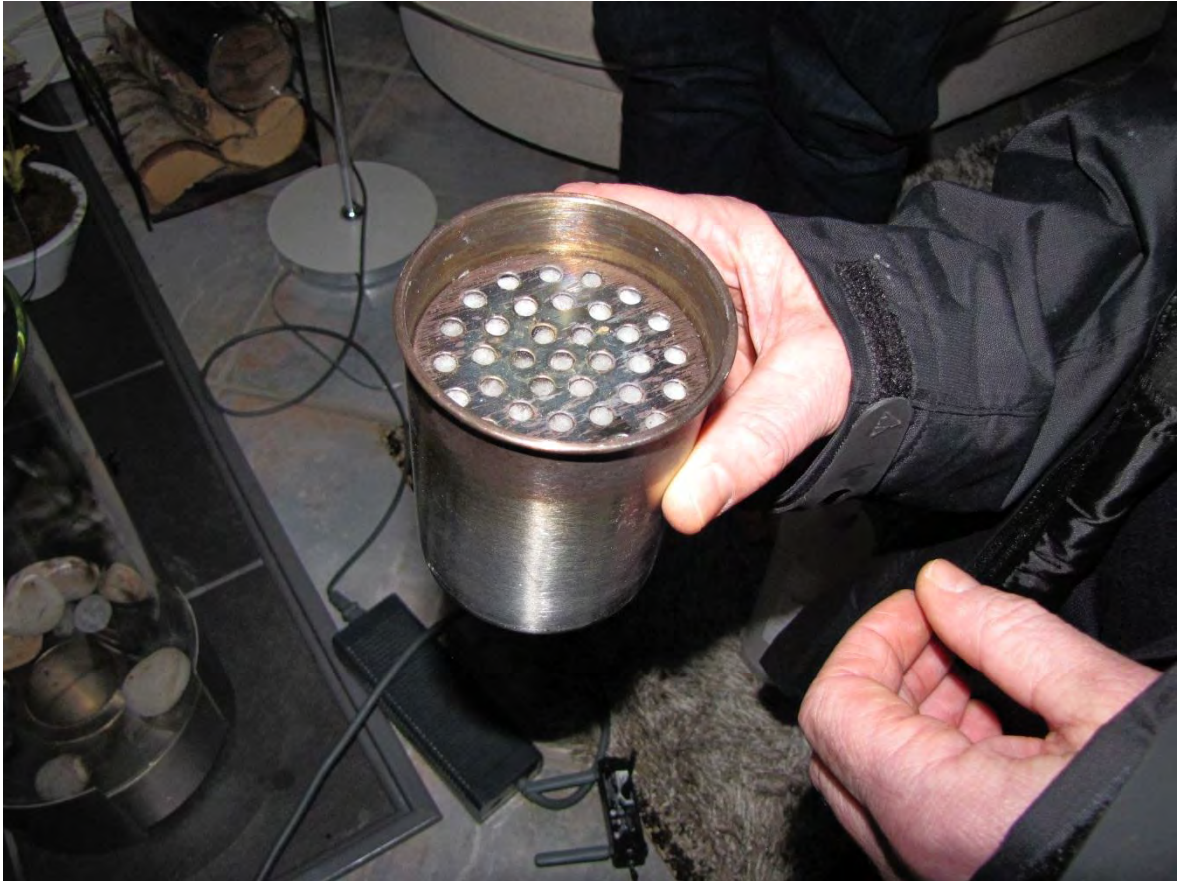
Bild 3. Lampans bränslebehållare.

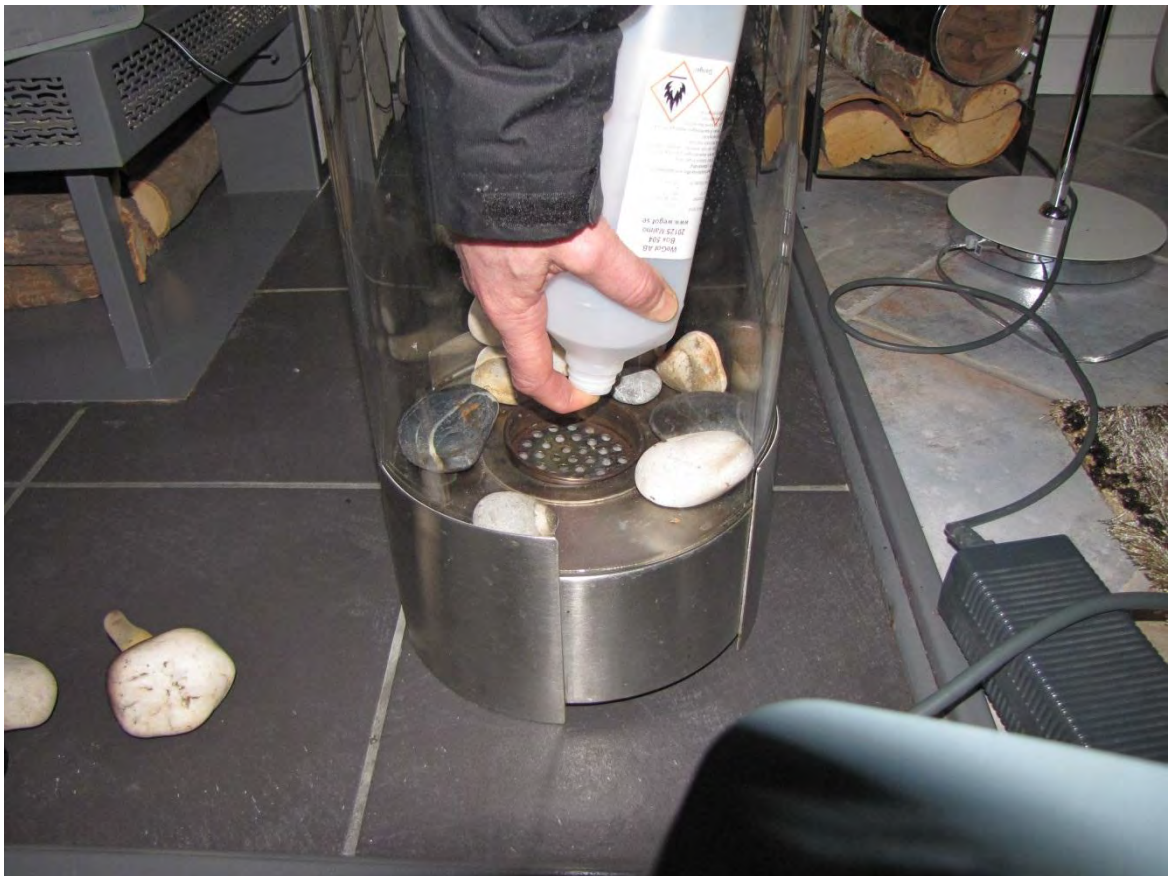
När bränslet hälldes i behållaren spilldes troligtvis bränslet utanför och rann ner i utrymmet under bränslebehållaren. Bränslet är Bio-Etanol 96,6% Premium. Då detta fyllts på gick han ut med flaskan till förrådet.

Bild 4. Så här gick det till när behållaren fylldes.

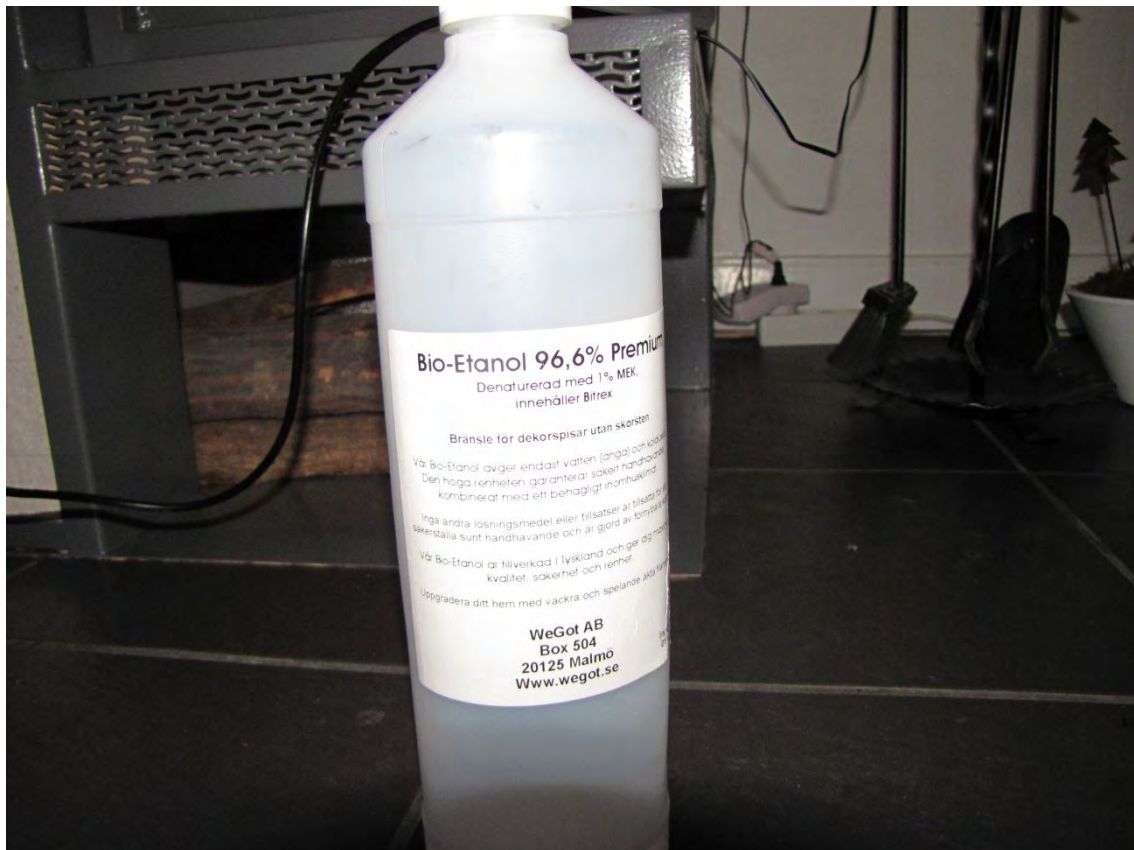
Bild 5. Lampbränsle.

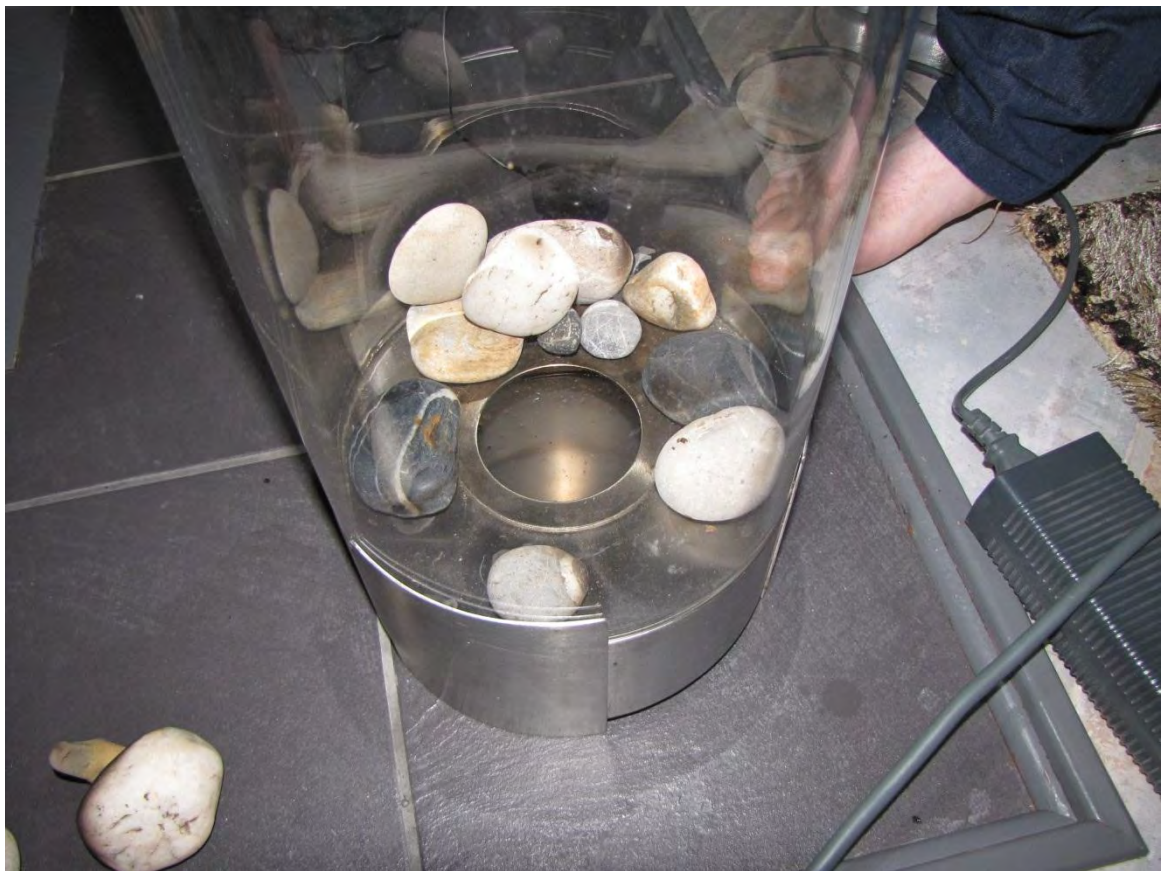
Brännbara gaser från Bio-Etanolen hade uppstått i lampan beroende på utspild vätska.

Bild 6. Bränslebehållaren plats i lampan samt uppsamlingen under där vätskan samlades vid överfyllnad det fanns även vätska bland stenarna.

- En mycket tydlig skriftlig instruktion ska medfölja vid köp av denna produkt. Det framkom vid besök hos försäljaren att det inte förekommer någon tydlig instruktion.
- Det ska även vid försäljningstillfället informeras tydligt om handhavandet.
