RÄDDNINGSTJÄNSTEN SYD

Förundersökning

Brand i lägenhet, [REDACTED] Malmö
2013-01-18

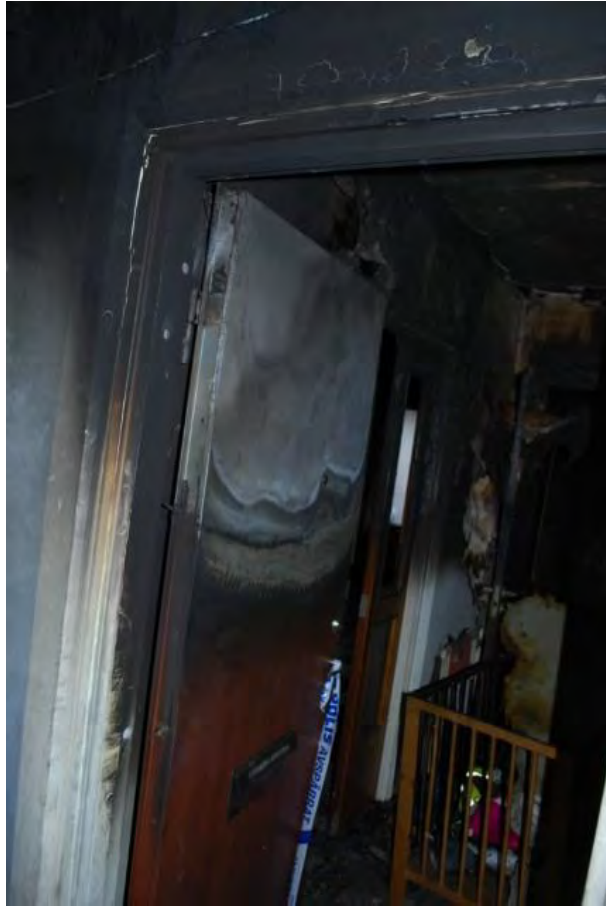
Dörren till lägenheten lämnades öppen och detta påverkar brandförloppet och brandintensiteten genom ett större luftflöde vilket i sin tur ger spridning till nästa plan. Spridningen sker genom att fönstret går sönder i brandrummet och med en större mängd brännbart material här och på

Dörr mot lägenhet

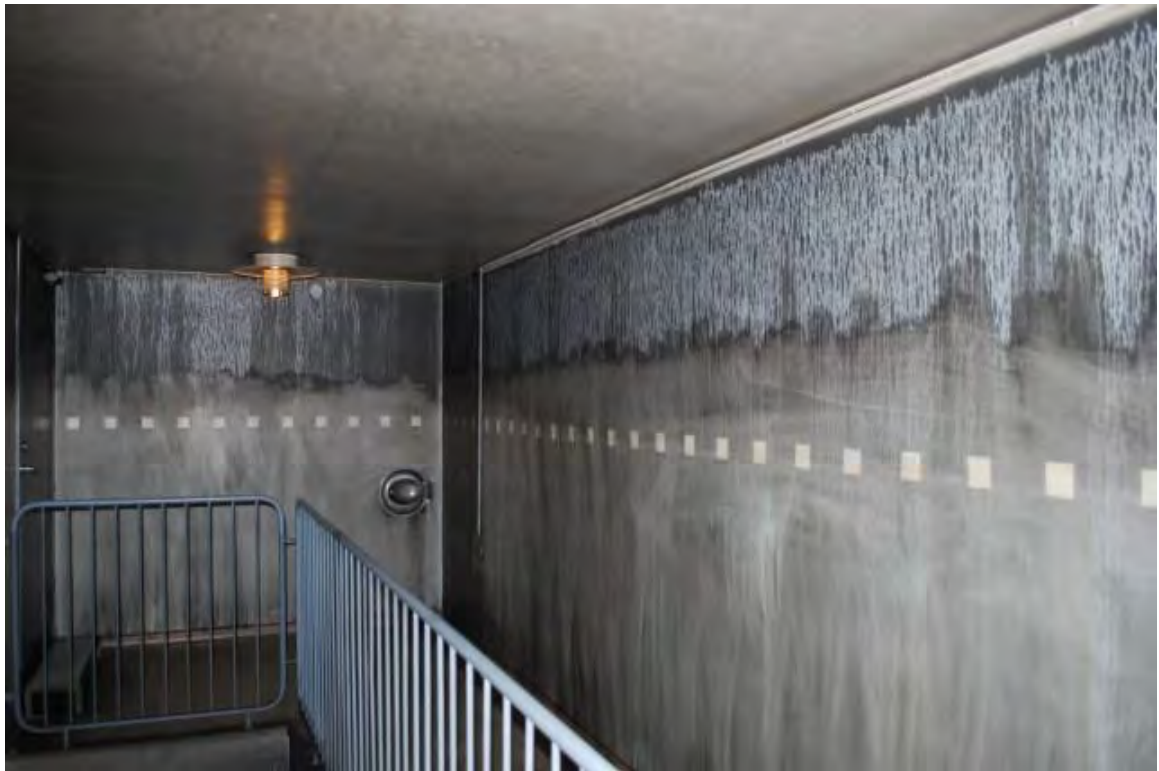
Skador i trapphus plan 5

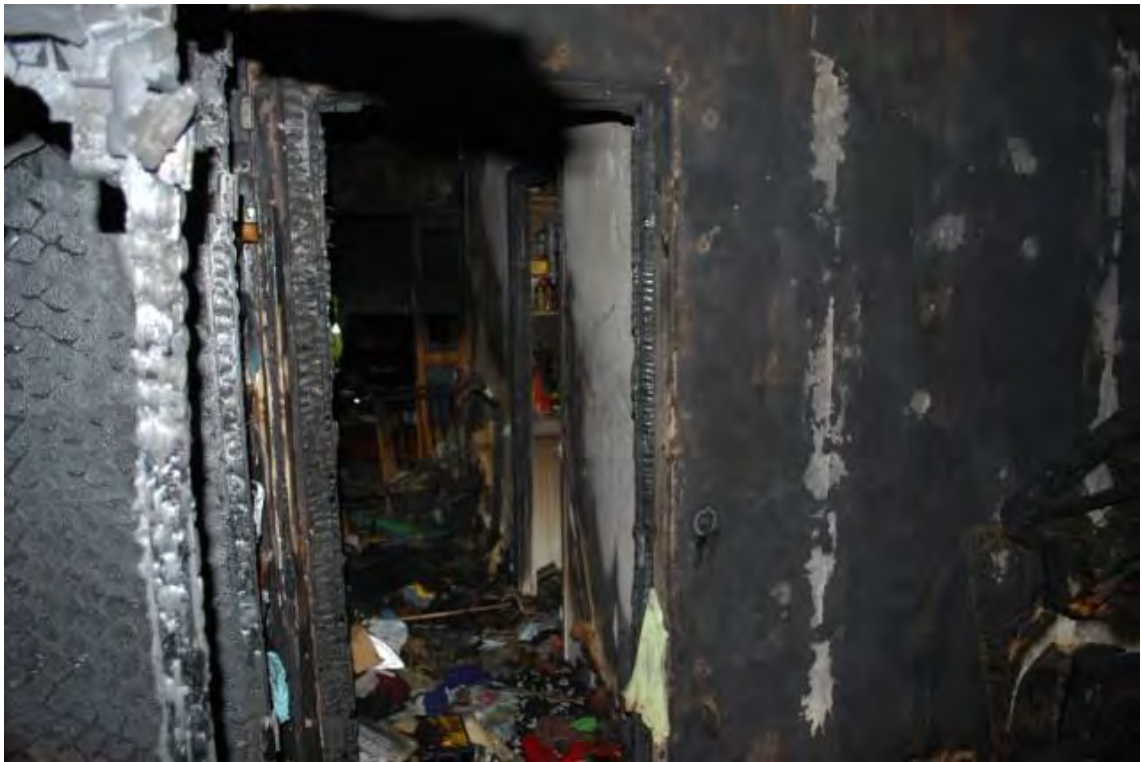
Hall mot brand

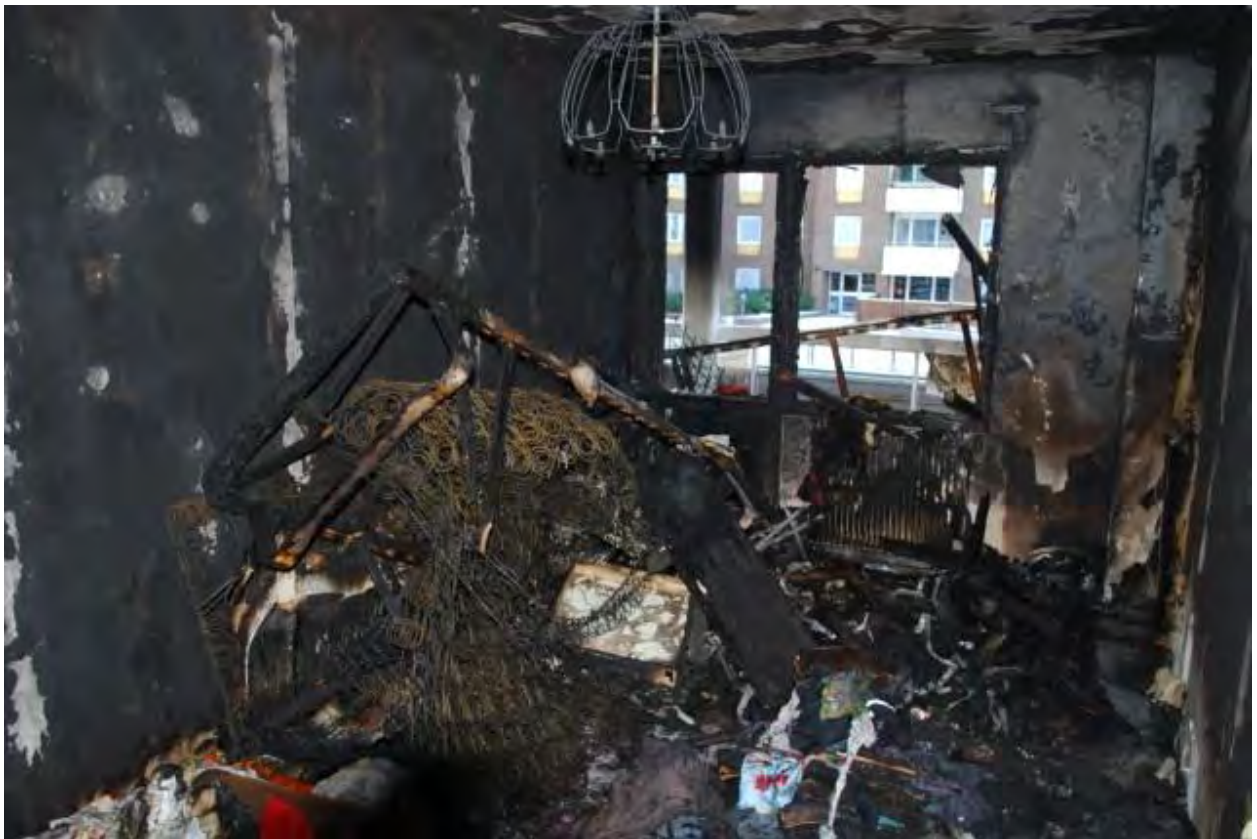
Brandorsaken har inte kunnat fastställas men de kraftigaste brandskadorna är runt ett mindre skåp i sovrummet. Brandskador syns på golvet samt på skåpet. Eventuellt kan det vara någon form av vätska som brunnit, någon eldragning finns inte i direkt anslutning till denna plats.

Brandrum

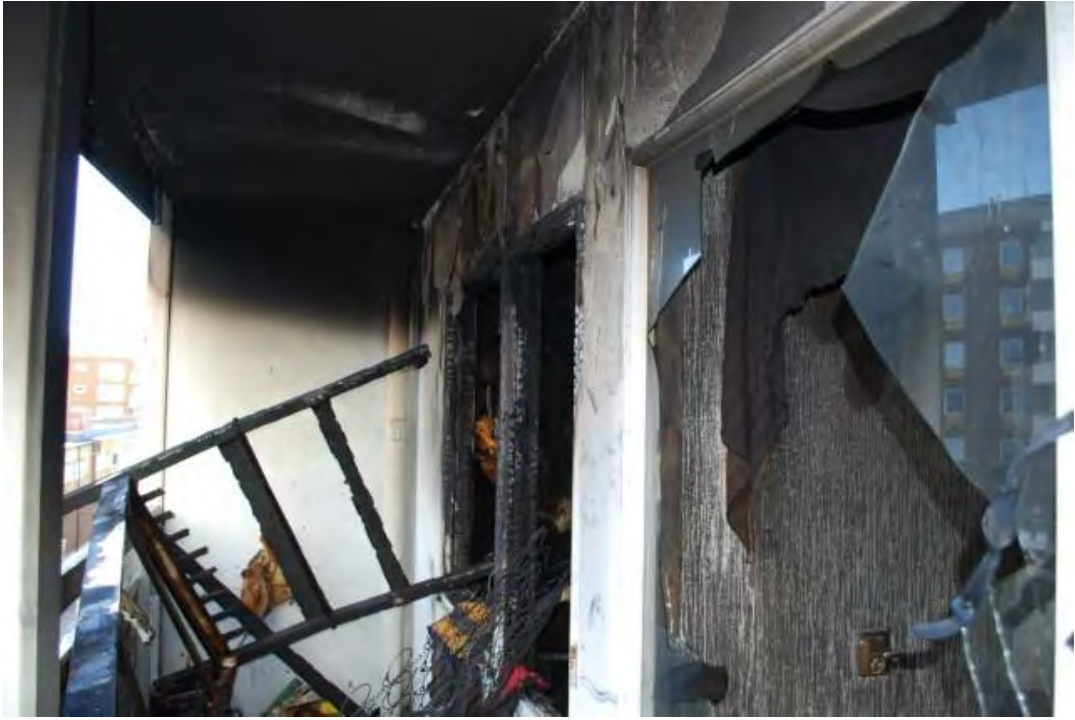
Branden sprider sig i lägenheten vilket gör att ett fönster till balkongen går sönder och brandspridningen sker till nästa våning (5) över balkongen. Lågorna på nästa plan gör att ett fönster i balkongdörren går sönder av värmen och mindre rök/brandspridning sker till ett sovrum, innan den begränsas av räddningstjänsten.

Balkong plan 4

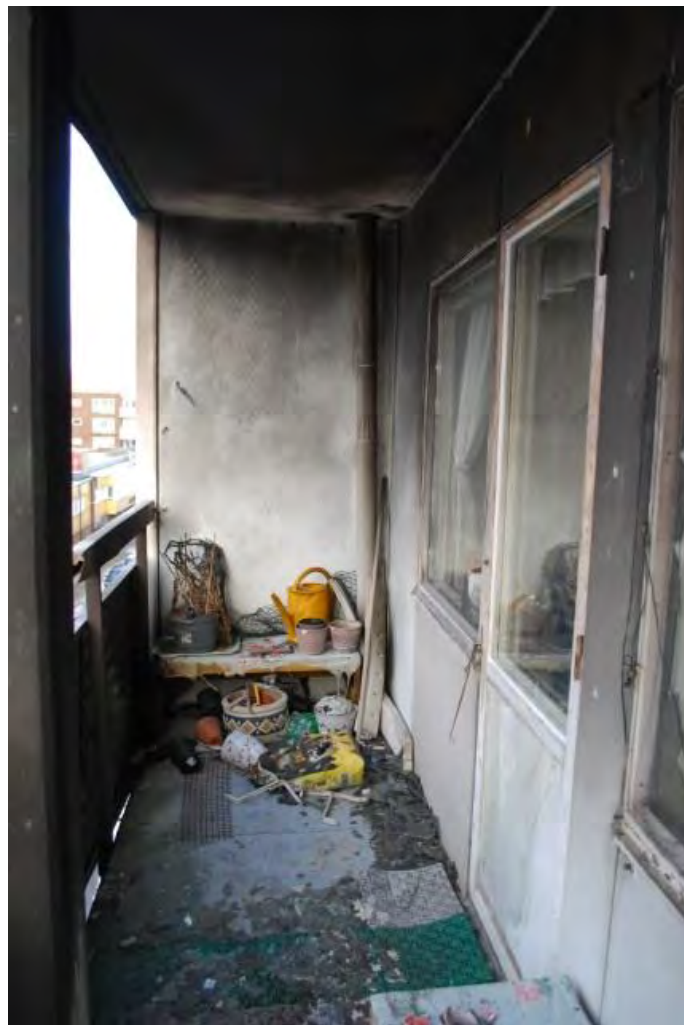
En äldre man i denna lägenhet räddas ut av räddningstjänsten när branden i lägenheten under är under kontroll. Flera fönster på detta plan (5) får värmesprickor samt delar av det som förvaras på balkongen brinner upp. I denna lägenhet fanns fungerande brandvarnare.

balkongerna förstärker branden. Spridningen in i lägenheten på nästa plan sker sedan genom att glaset i balkongdörren ett tvåglasfönster går sönder medan de övriga fönstren är treglasfönster och därmed skyddar bättre.

Balkong plan 5

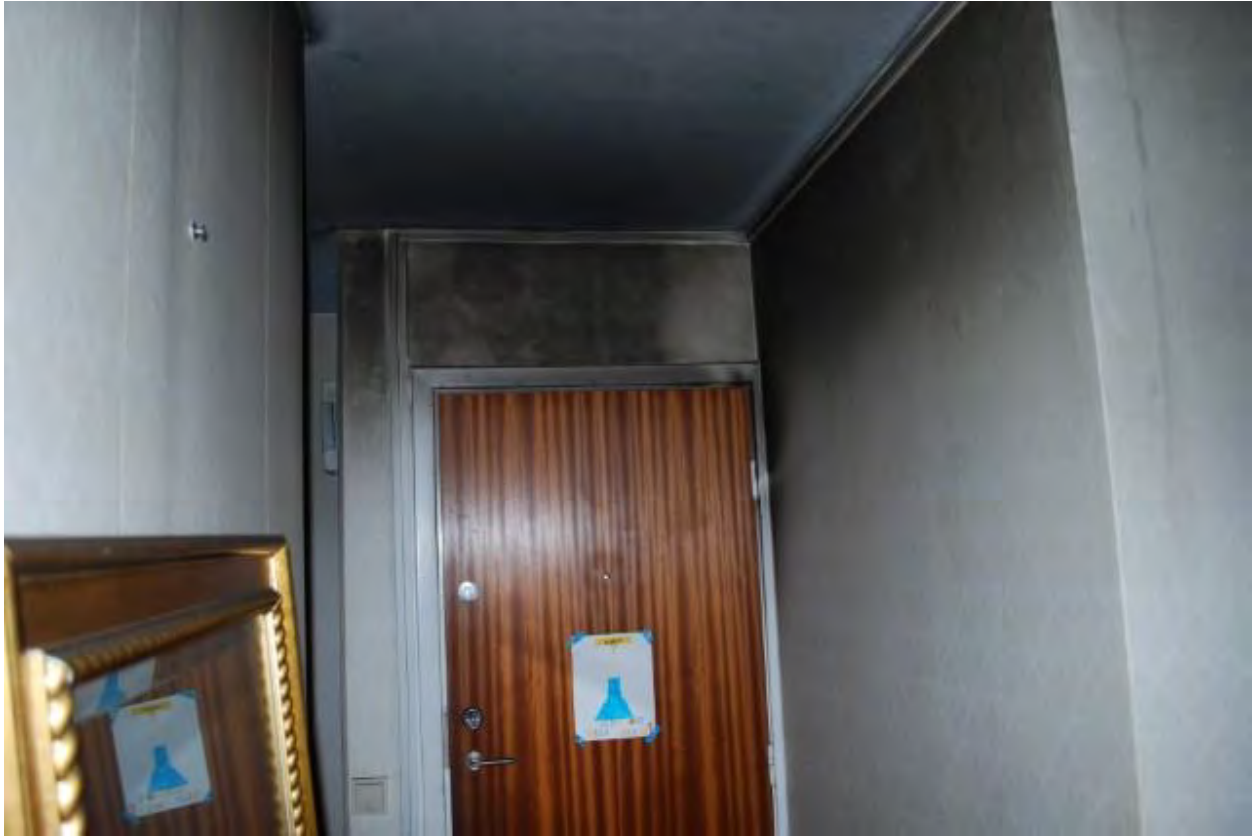
Entré rökskadad lägenhet 1.

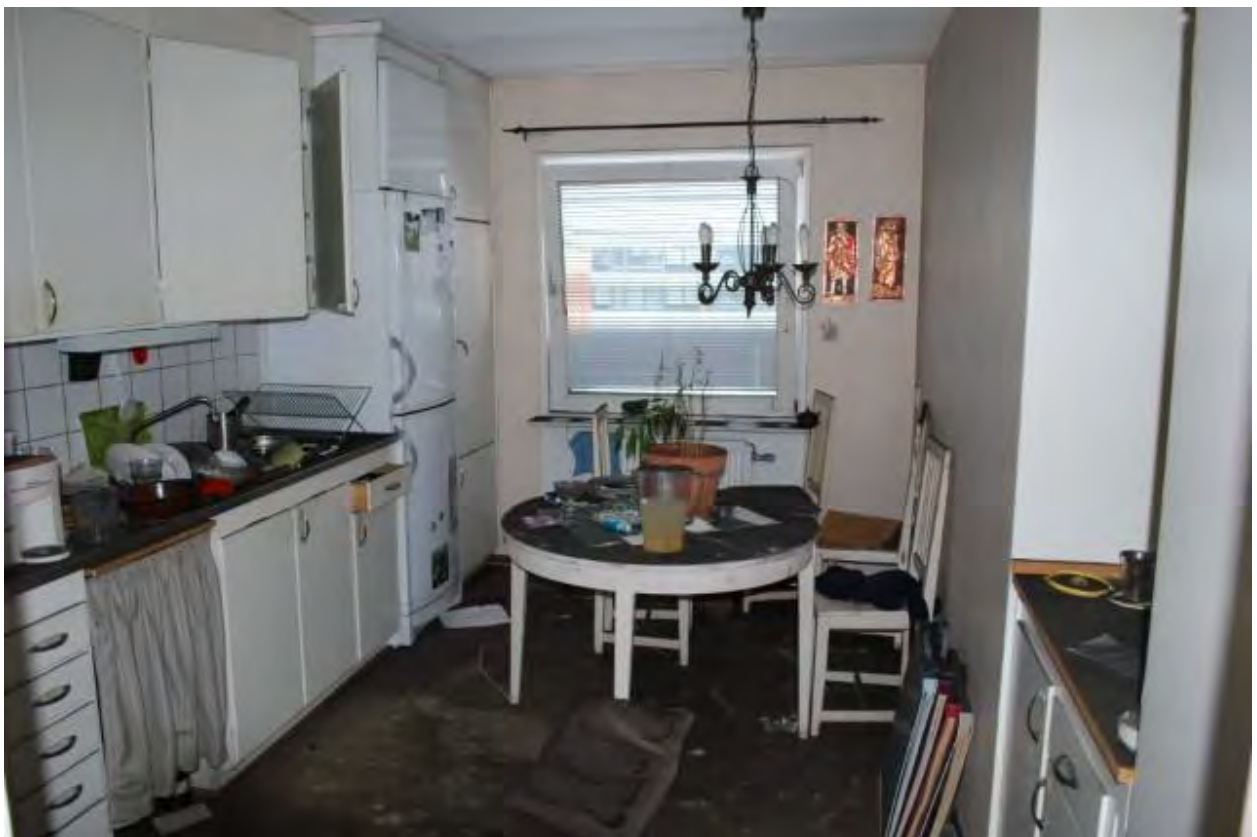
Kök i rökskadad lägenhet 1

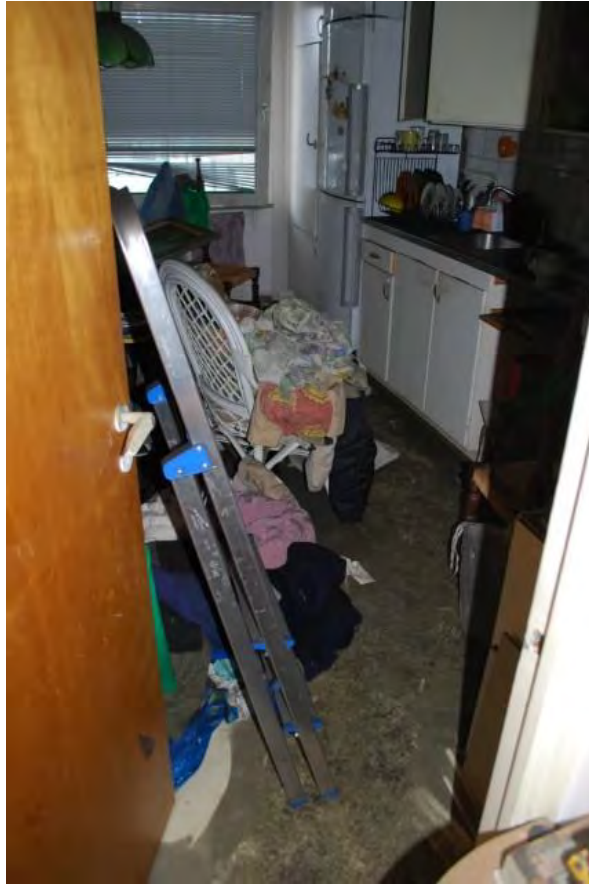
Röskada lägenhet 2

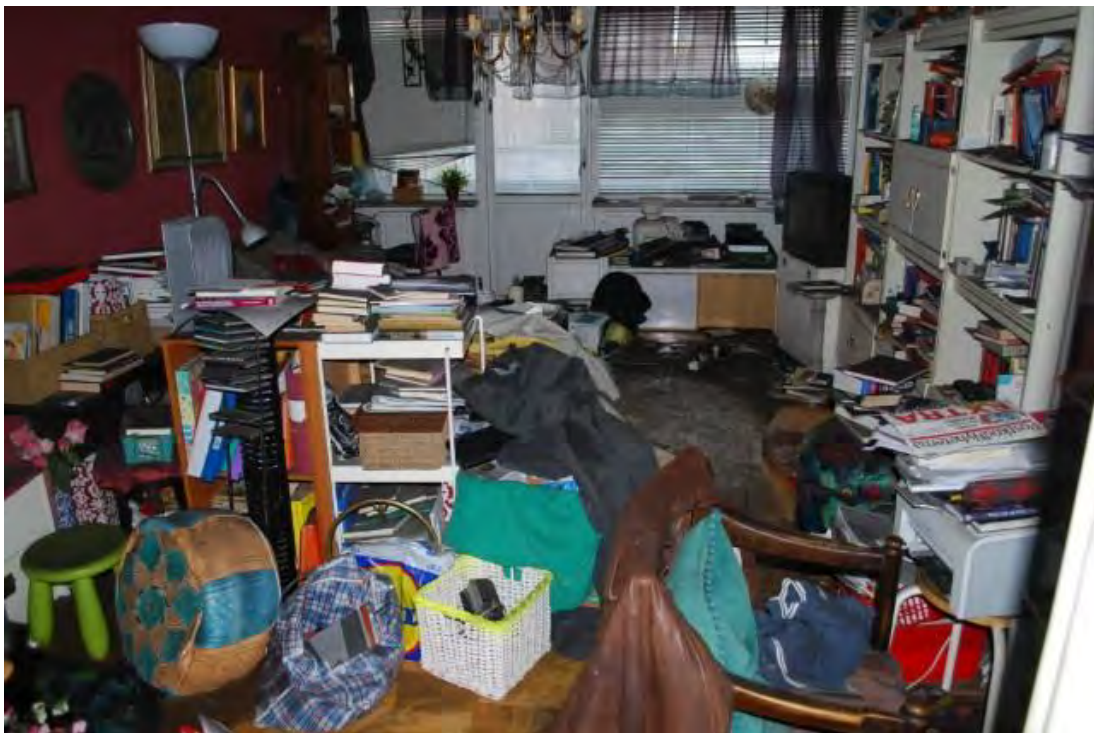
Röskada lägenhet 2
