## Undersökningsprotokoll

Brand i produktionsline/ventilationssystem

Trelleborg Sealing profiles Sweden AB  
Norregård  
Box 1004,  
331 29 Värnamo

**Onsdagen den 13 februari 2013, larm kl 16.02.10**

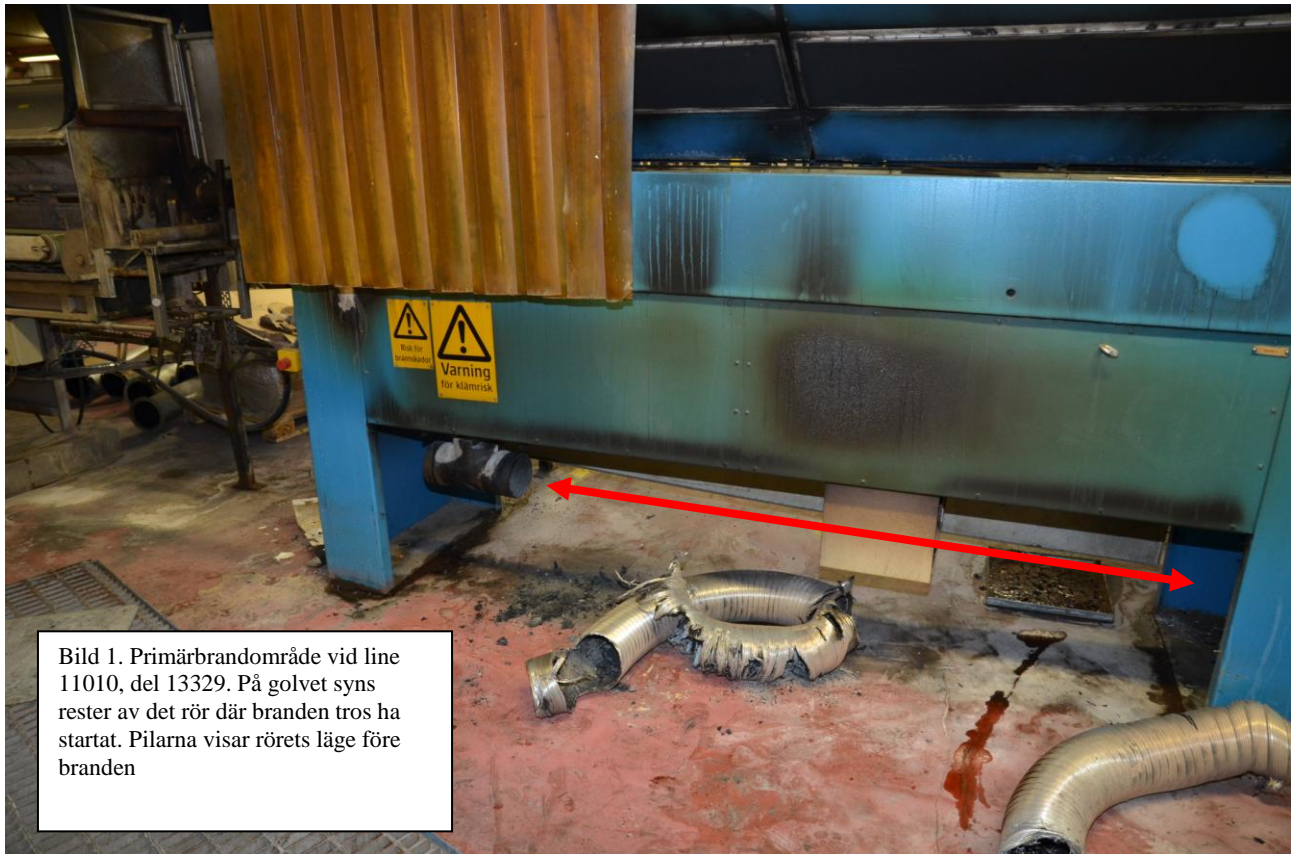
Med ledning av personalens berättelse och brandbilden i övrigt fastställs primärbrandplatsen till det flexirör som finns under line 11010 vid position 13329. Branden har med stor sannolikhet uppstått i de avsättningar av sot/olja som funnits i rörssystemet. Explosionerna har sannolikt orsakats av antändning av de oförbrända brandgaser som ansamlats i ventilationssystemet. Brandgaser är brännbara i kombination med tillräckligt hög temperatur och tillräcklig tillgång till syre (luft). Om de rätta förhållandena uppstår i ett slutet utrymme (ex. i ett ventilationsrör), kan gasblandningen vara explosiv vid antändning vilket tycks ha varit fallet vid denna händelse. Orsaken kan endera bero på att man vid provkörning oavsiktligt kört processen vid för hög temperatur varvid sot-/oljeresternas termiska tändpunkt överskridits. Man kan ej heller utesluta att branden orsakats av tekniskt fel på värmebatteriet vilket medfört onormal temperaturstegring.

Bild 1. Primärbrandområde vid line 11010, del 13329. På golvet syns rester av det rör där branden tros ha startat. Pilarna visar rörets läge före branden

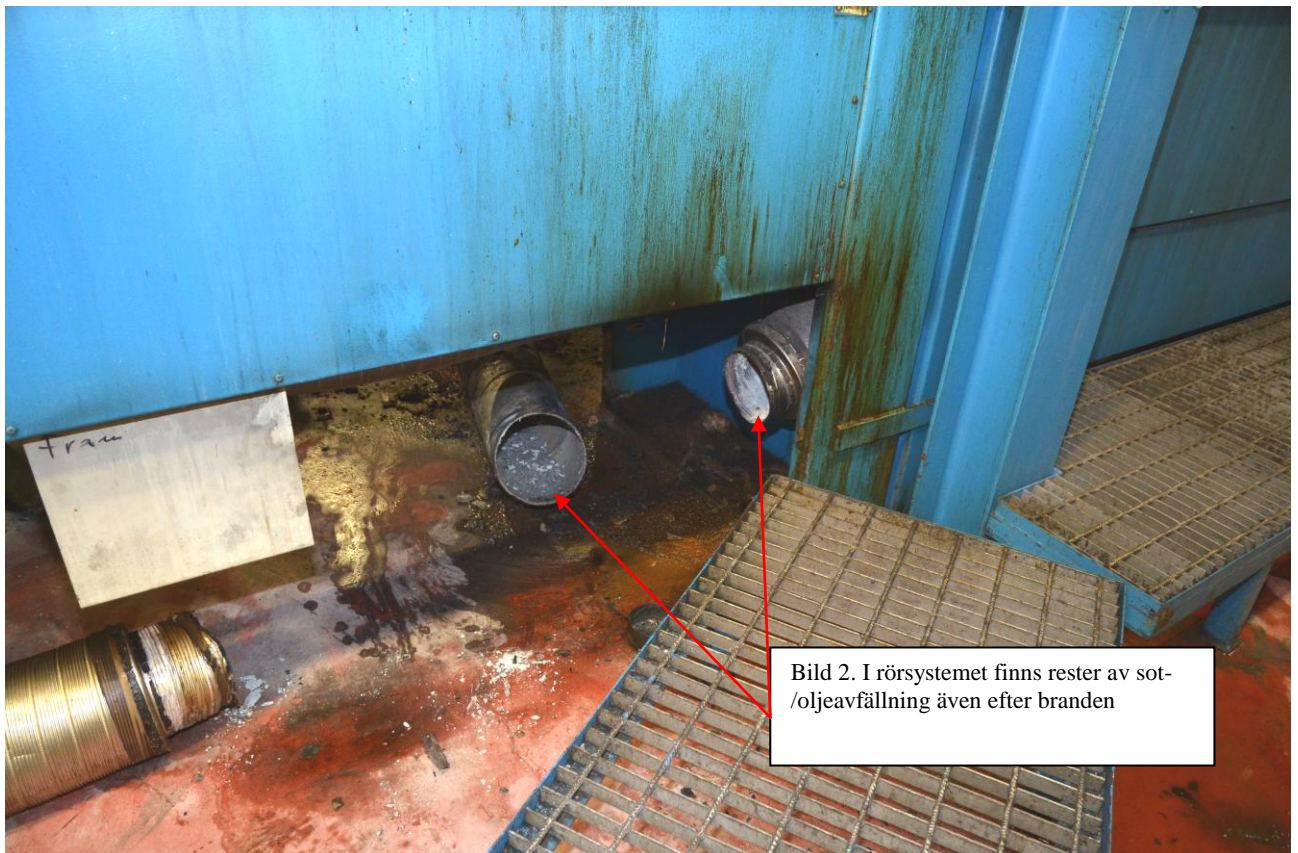
Bild 2. I rörsystemet finns rester av sot-/oljeavfällning även efter branden

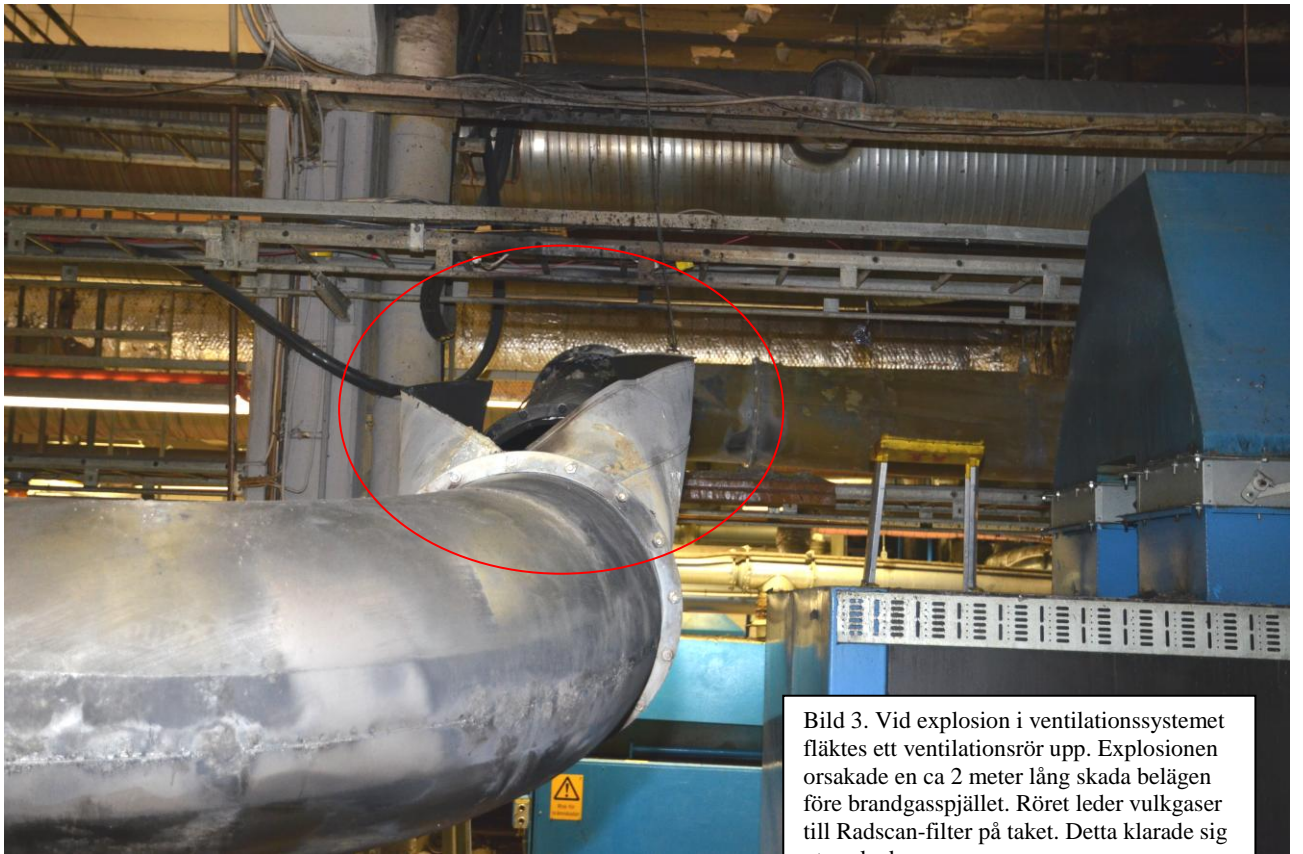
Bild 3. Vid explosion i ventilationssystemet fläcktes ett ventilationsrör upp. Explosionen orsakade en ca 2 meter lång skada belägen före brandgasspjället. Röret leder vulkgaser till Radscan-filter på taket. Detta klarade sig utan skador.

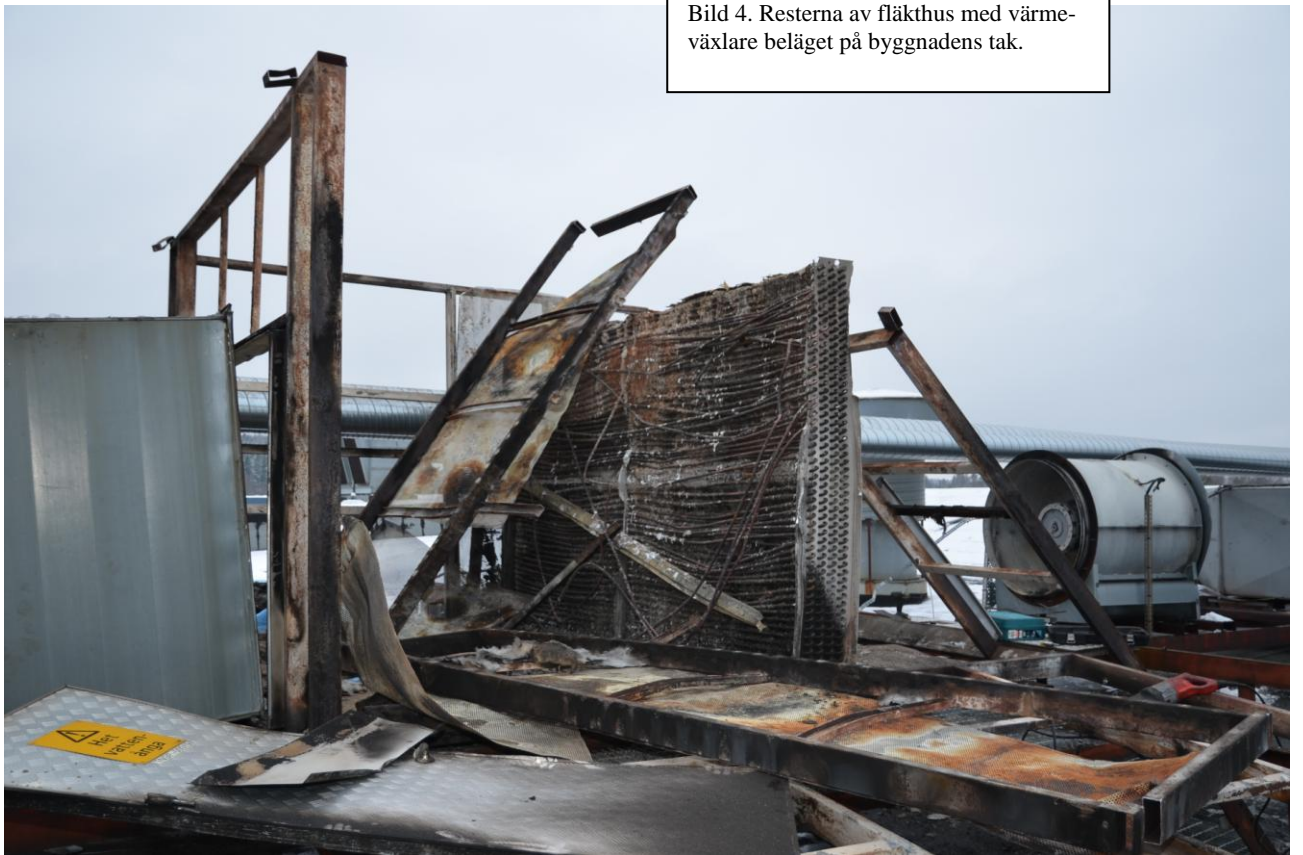
Bild 4. Resterna av fläkthus med värmväxlare beläget på byggnadens tak.

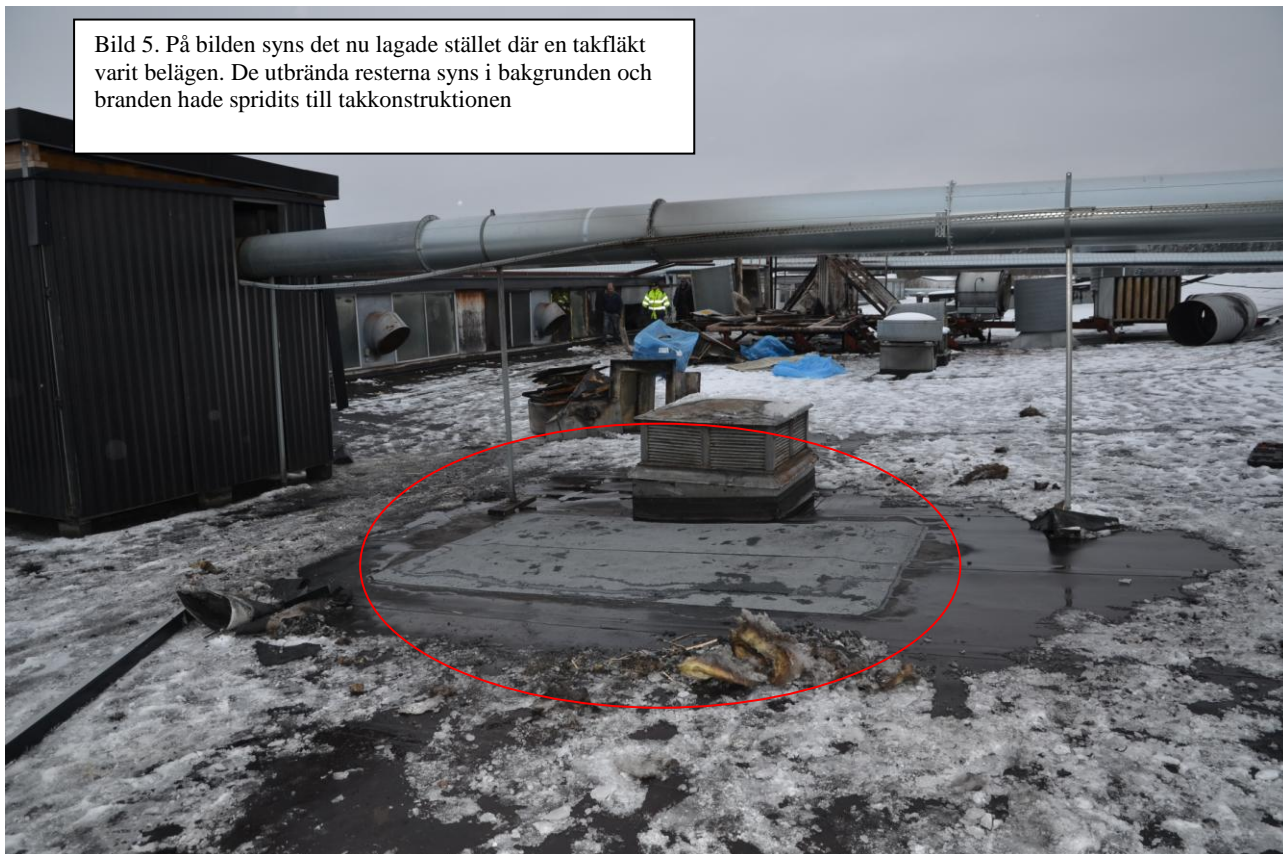
Bild 5. På bilden syns det nu lagade stället där en takfläkt varit belägen. De utbrända resterna syns i bakgrunden och branden hade spridits till takkonstruktionen
