Sammanfattning av olycksundersökning Drunkning-tillbud Drunkning vid badplats

| Datum för händelsen | 2007-08-06 16:15 |
| Plats för händelsen | Maltesholmsbadet |

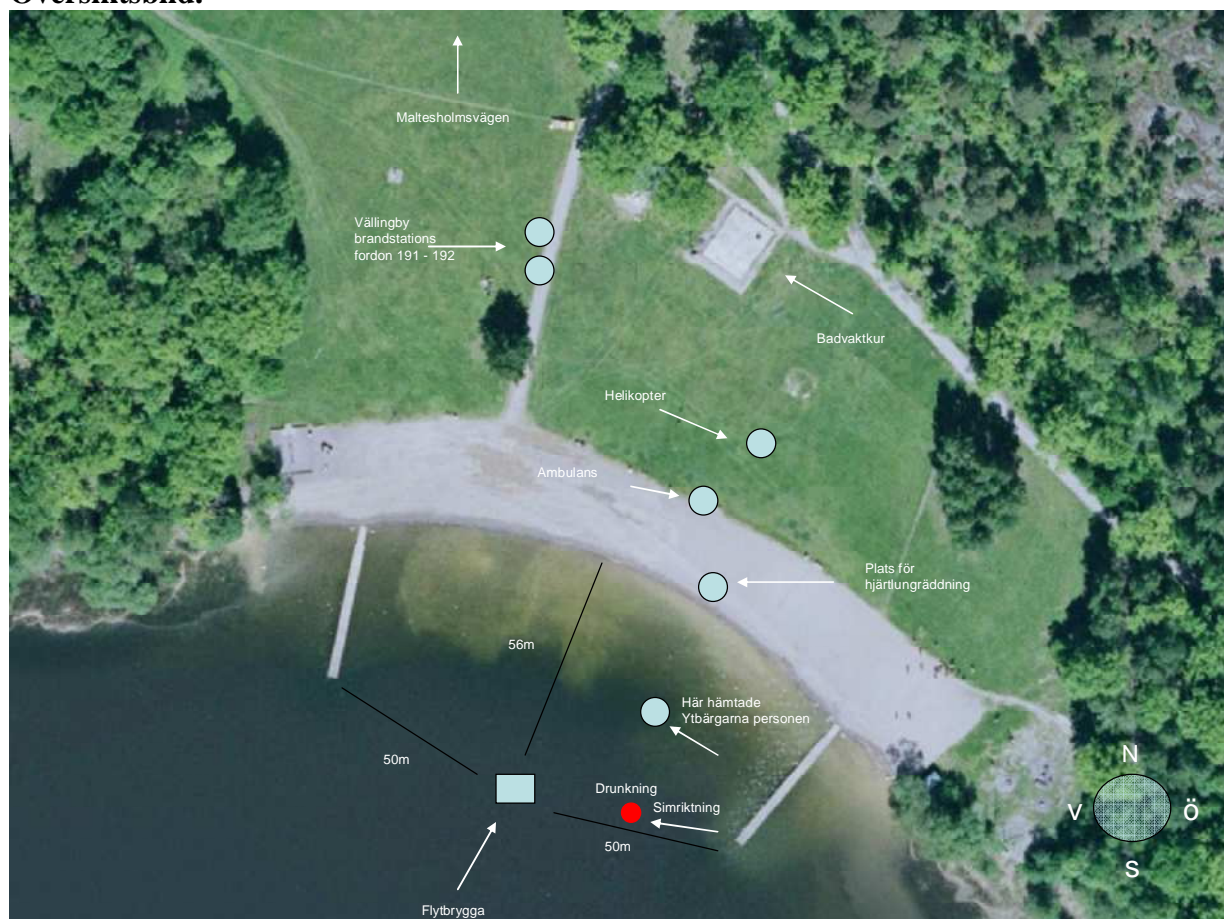
Översiktsbild.

Plats för drunkning är markerad med röd punkt¹.

Badplatsen består av en sandstrand med två bryggor och en flytbrygga.

Avstånd mellan bryggorna: 100m

Avstånd flytbrygga - strandkant: 56m

Avstånd flytbrygga - östra/västra bryggans ytterkant: 50m

Djup vid flytbrygga: 2-3m

Djup vid östra/västra bryggkant: 2-3m

Enligt badvakten har flertalet tillbud/olyckor inträffat till och från flytbryggan. Den ligger långt ut och på djupt vatten. Badvakten har vid flera tillfällen tagit hand om trötta badgäster efter simfärd ut och in från flytbryggan.

Riskerna med avståndet och djupet till flytbryggan är när badgäster simmar ut, leker och hoppar. Då gör de av med kraft och energi. Detta leder till att vid återsimmet är det lätt/vanligt att krafterna tryter.

Av de fakta som framkommit i undersökningen framstår flytbryggan som en betydande riskfaktor. I förebyggande syfte bör Hässelby-Vällingby stadsdelsförvaltning titta på möjligheterna att ta bort flytbryggan från badet.

Alternativ till att ta bort flytbryggan är att ändra bryggans position förslagsvis genom att flytta den närmare den östra eller västra bryggan.

Badvakternas kur bör flyttas närmre stranden. Detta skulle göra det lättare för badvakterna att övervaka badet och för hjälpsökande att larma.
