Sammanfattning av olycksundersökning Drunkning-tillbud Tillbud vid damm

Datum: 2005-05-16

Adress: Kårtorp, Öbonäsvägen, Lövdalens handelsträdgård

Drunkningsolycka

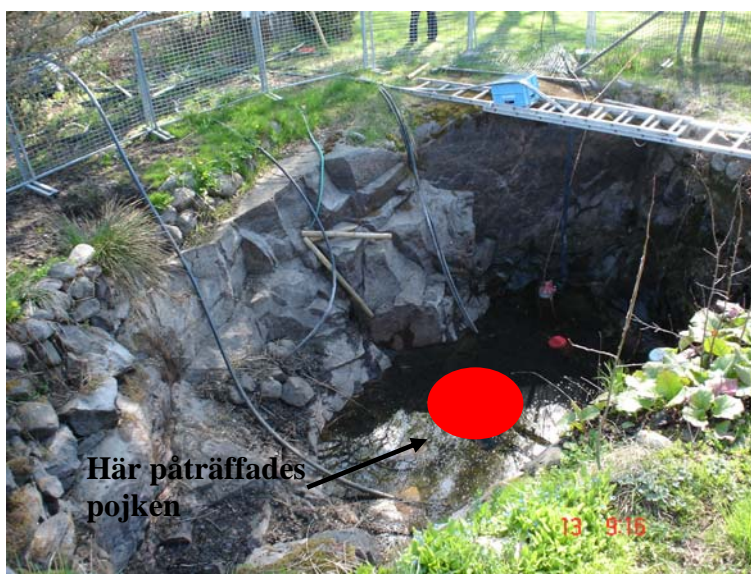
Bild 2: Platsen på botten där pojken hittades (dammen är tömd).

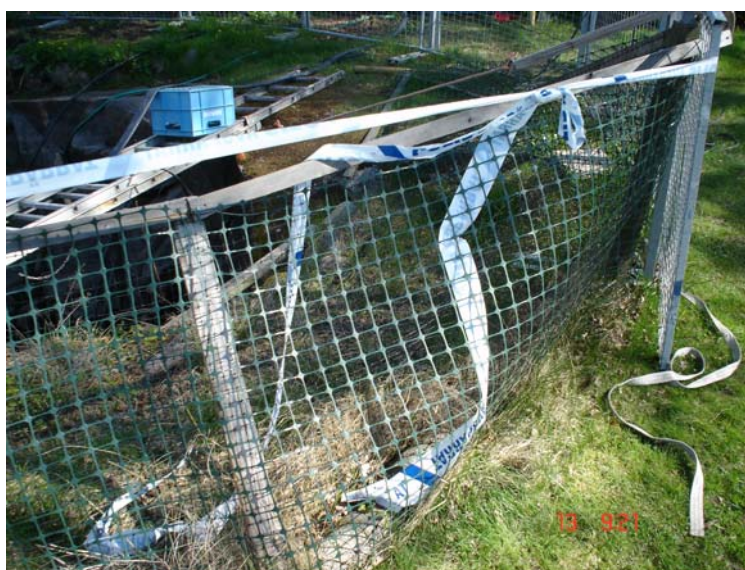
Utredningen bedömer att den bakomliggande orsaken till att barnet kunde komma i denna situation var att föräldern brast i uppsikt över barnet. Den direkta orsaken till att barnet kom ned i dammen var ett undermåligt staket runt dammen.

Orsak: Undermåligt staket runt dammen samt ingen uppsikt över barnet

Hur pojken hamnat i vattnet är osäkert. Troligt är att han krupit igenom en liten öppning i staketet eller att han försökt klättra över staketet och tappat greppet och fallit ner i dammen.

Bild 3: Staketet var inte helt intakt, utan hade små glipor och lagningar.

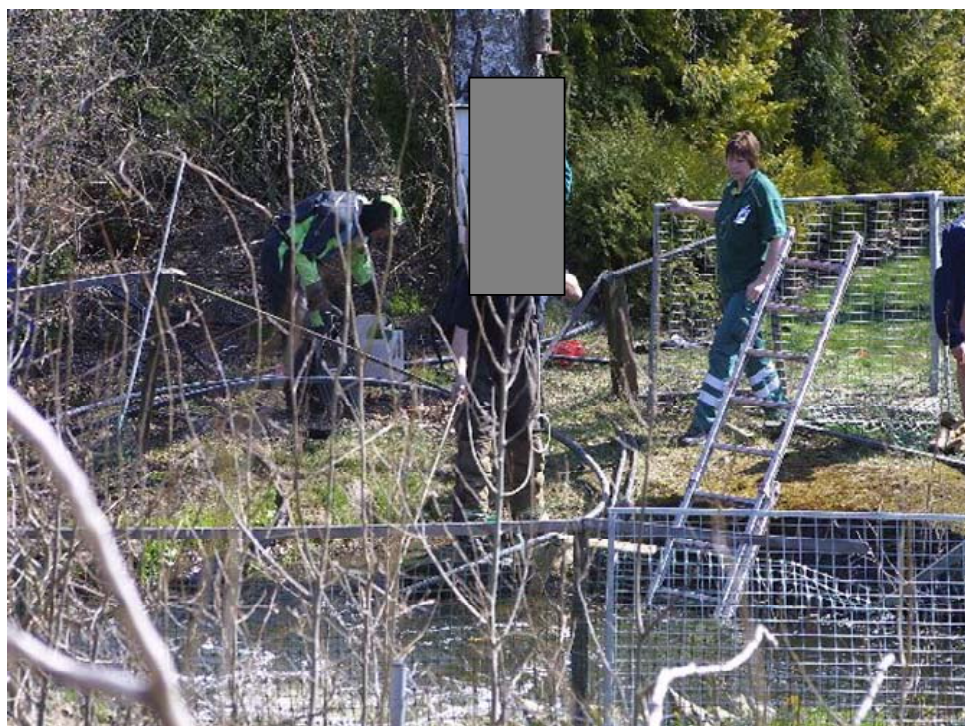
Bild 4: Dyk 1 har precis "gått i vattnet".

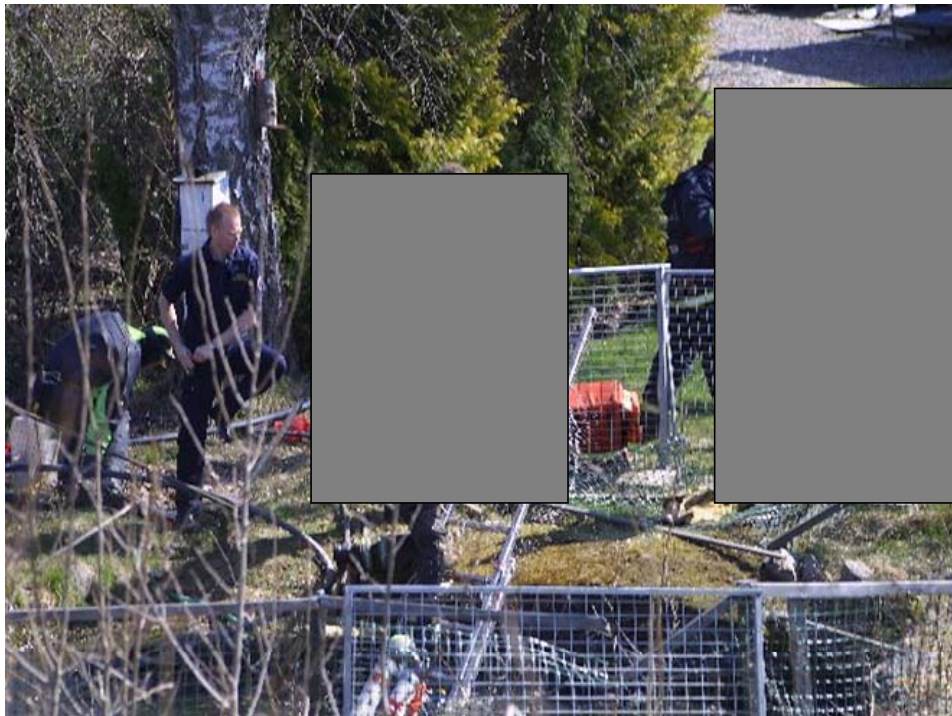
Bild 5: Pojken har precis kommit upp till ytan.

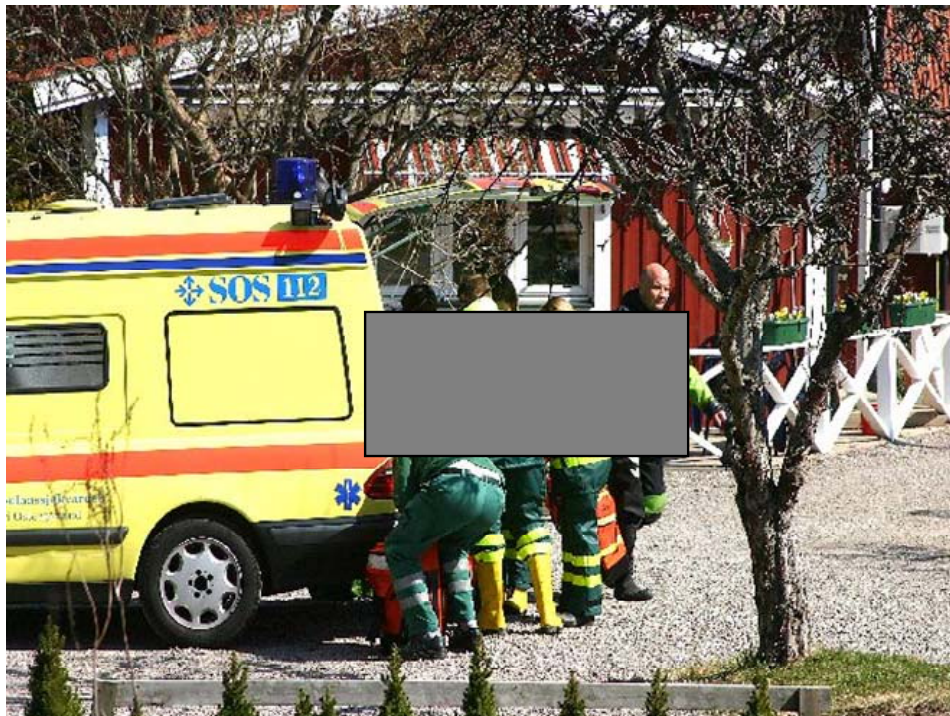
Bild 6: Sjukvårdsgruppen vårdar pojken på plats innan de för honom till ViN.
