**Hörby Kommun
Räddningstjänsten i Hörby**

**Olycksundersökning
Islivräddning ”Man genom is” 20080228**

<h2 style="margin: 0;">Olycksundersökning</h2> <h3 style="margin: 0;">Insatsutvärdering - Islivräddning</h3>	
Utfärdad av: Markus Blåder, brandinspektör		Version 1	Övrigt
Kommun Hörby	Datum 20090228	Organisation Räddningstjänsten	Kvalitetsgranskad av: LN, MK
Larmnummer 20-1085298-3	Larmtid 11:24:43	Adress Ringsjön	Objektstyp/Miljö Isbelagd insjö
Vattentemperatur Under 10 grader Celcius		Direkt orsak Svag is	Bakomliggande orsak Den drabbade missbedömde isens hållbarhet.

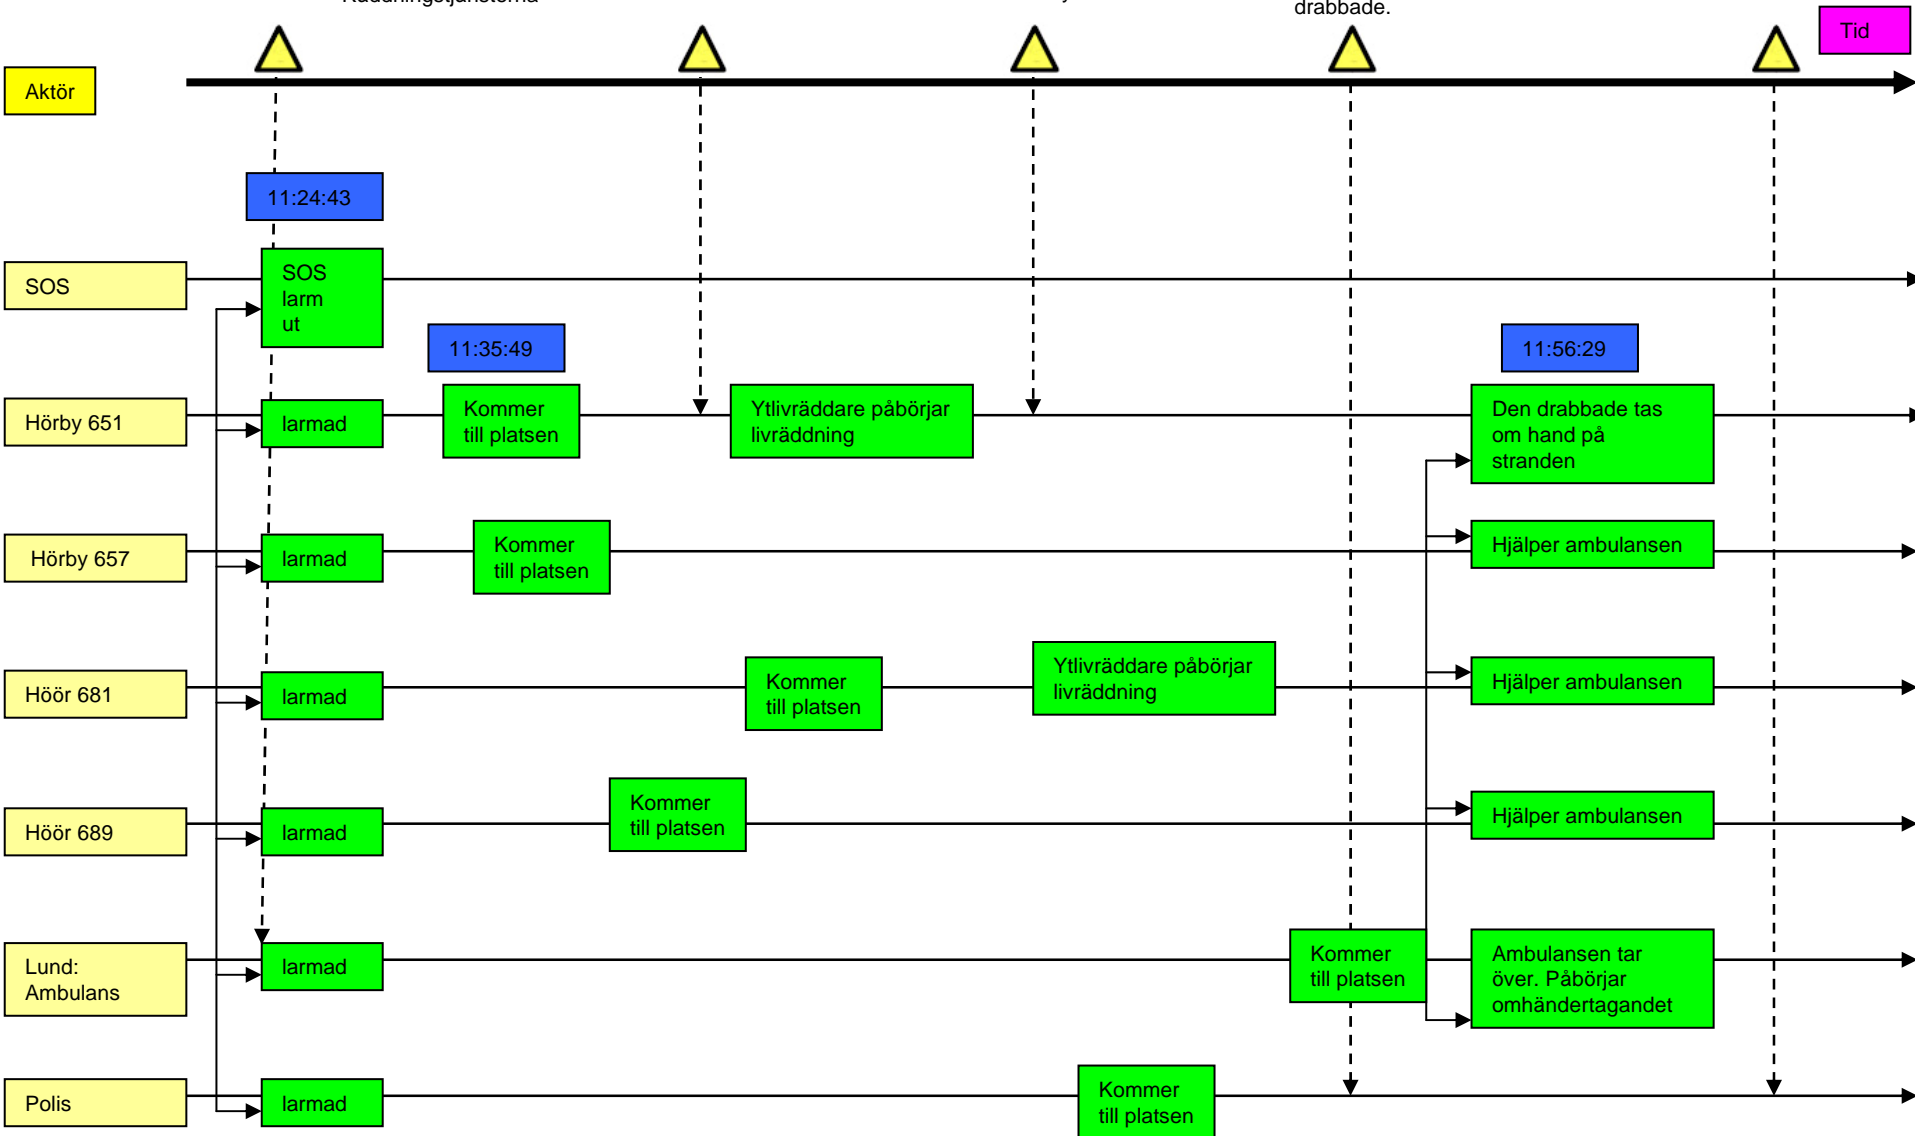
3.1 Insatsbeskrivning

Larmet går till
Räddningstjänsterna

Knyter linorna tillsammans.
Detta för att nå den
drabbade med minst en lina.

Svårigheter med
kommunikationen mellan
stranden och ytlivräddarna.

Räddningstjänst
och polis hjälper
till att dra in den
drabbade.

Den drabbade
lastas och
transporteras
