Storstockholms
brandförsvar

Drunkning vid badplats

Kaananbadet, 2011-07-09

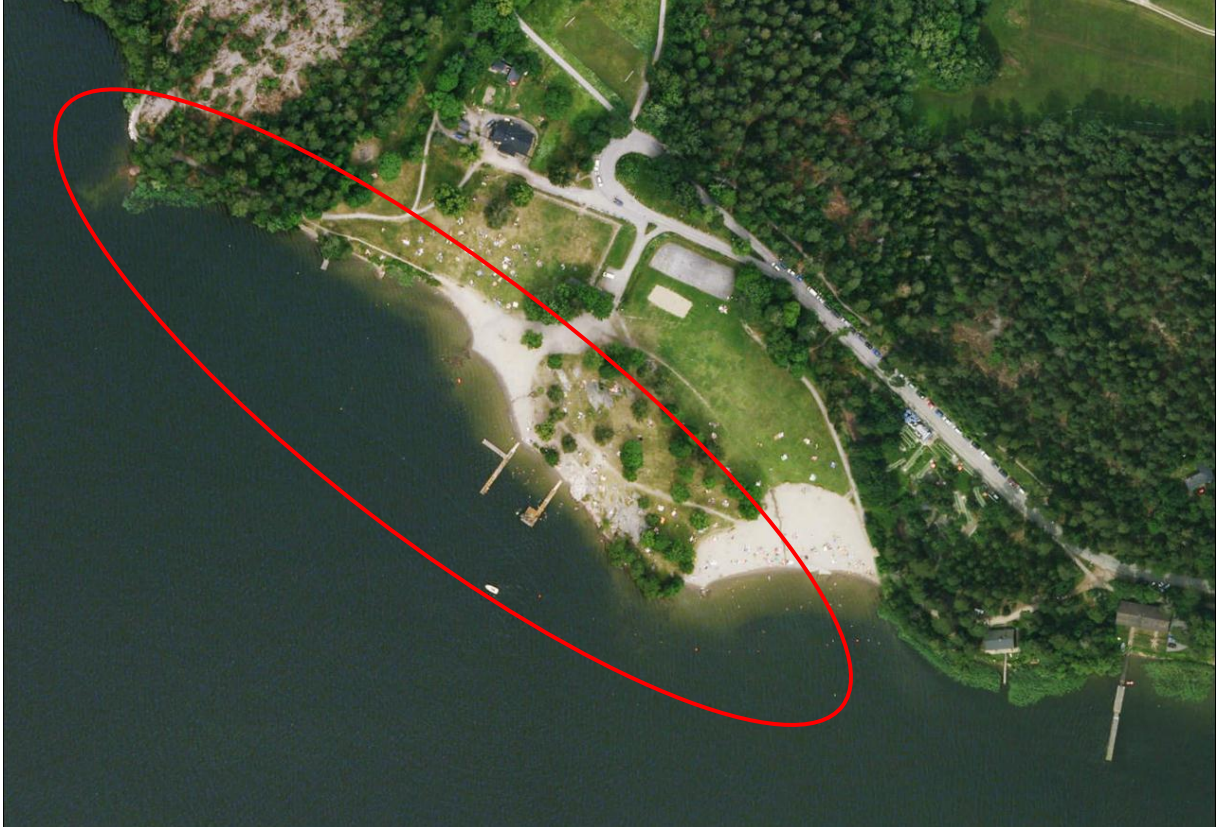
Söksområde för räddningsinsatsen vid Kaananbadet¹

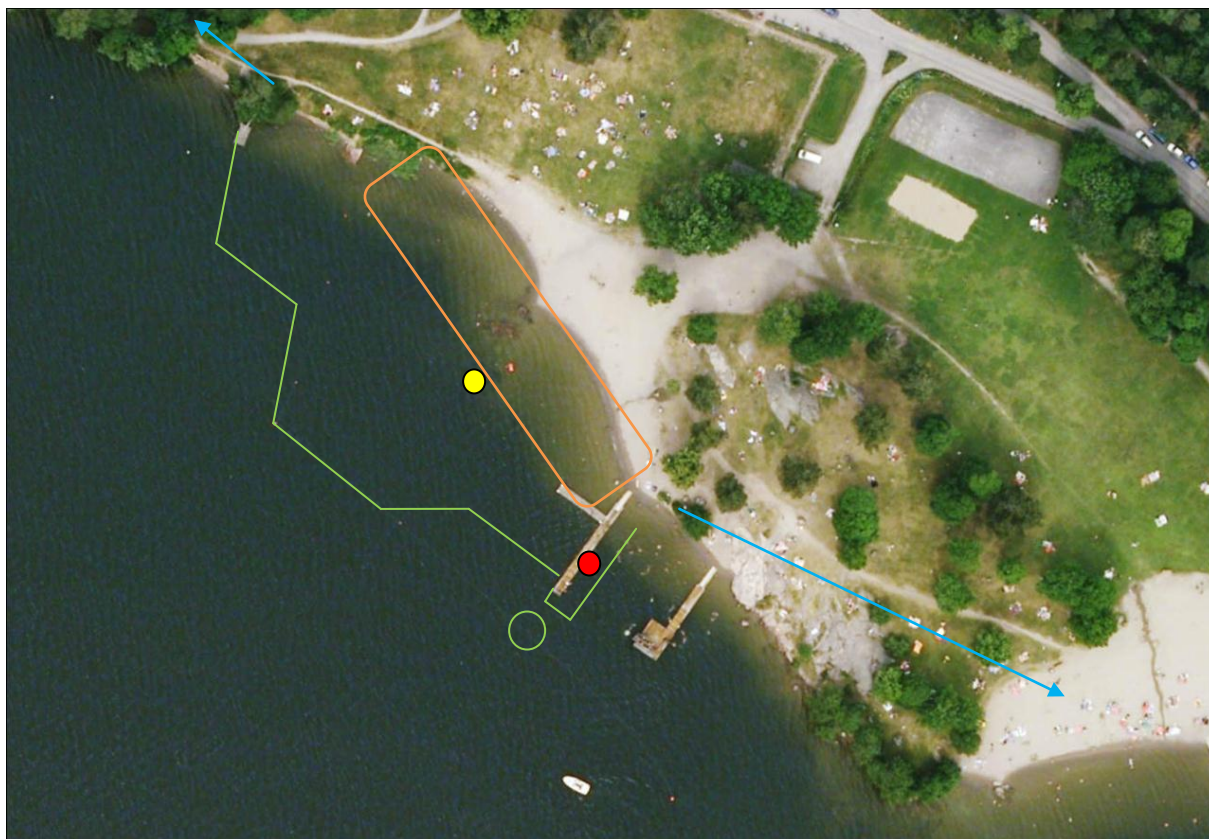
Röd punkt:	Personen hittas ³
Gul punkt:	Vittnesuppgift där personen senast sågs
Orange område:	Skallgångskedja
Grönt område:	Sökområde för räddningsdykare och ytbärgare
Blå riktning:	Sök i strandlinjen och terräng

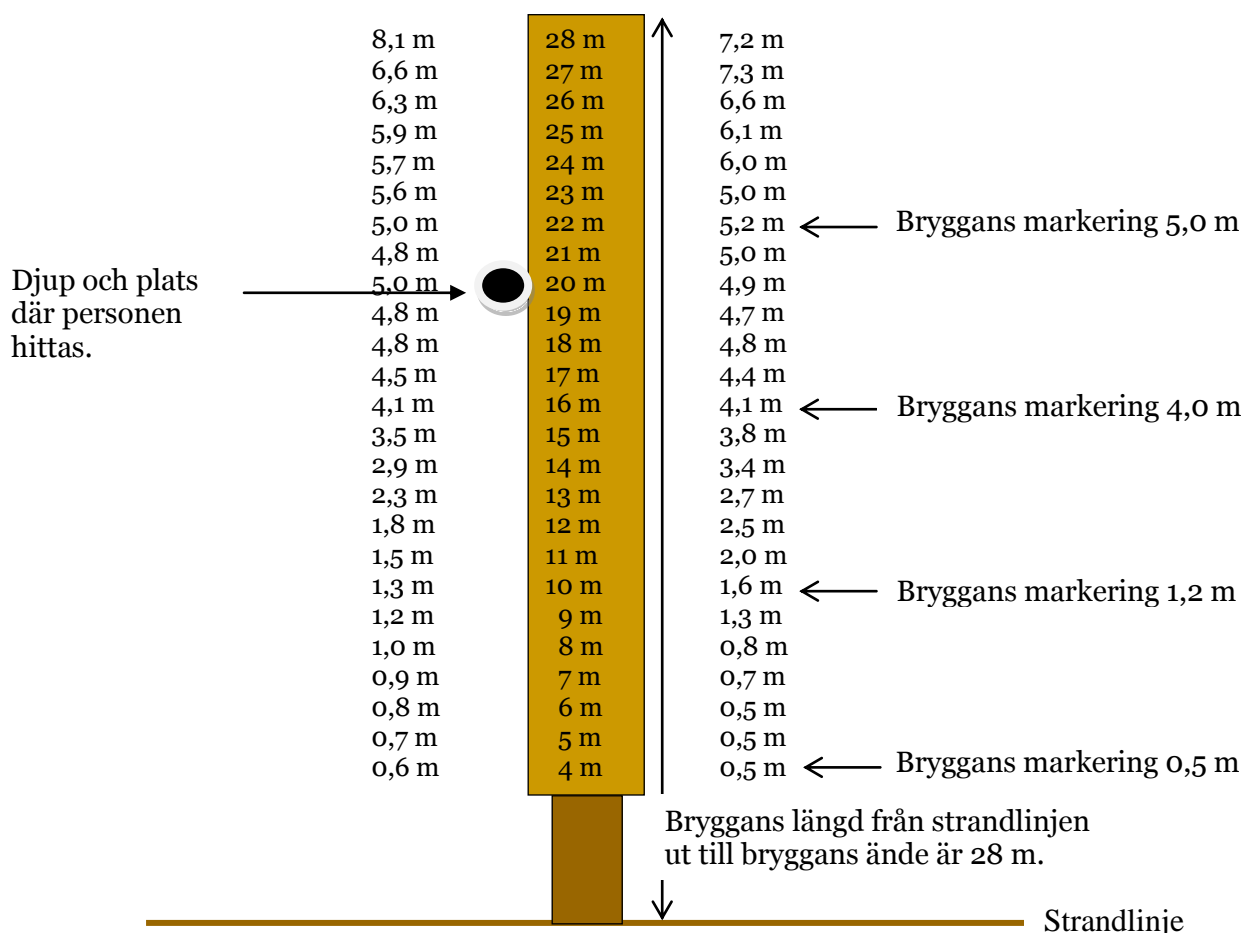
Den från stranden vinkelräta bryggan har en märkning som anger djup vid aktuellt ställe på bryggan men dessa skyltar är inte tillräckligt synliga för att kunna utgöra en varningsfaktor för badande vid bryggan

Över hela badets sträckning övergår en grund del mycket snabbt till en brant nedgång till djupt vatten.

För den mot stranden vinkelräta bryggan var djupet vid mättillfället följande: ⁶

Den från stranden vinkelräta bryggan bör förses med färgstarka, stora och tydliga varningsmarkeringar för det snabbt ökande djupet.
