Händelse/Diari nr:  
512.2012.00706

# OLYCKSUTREDNINGSPROTOKOLL

## Drunkning

| <b>Olycksdatum</b><br>2012-05-29 | <b>Olycksplats</b><br>Storsjön Sandviken | | <b>Olyckstyp</b><br>Drunkning |

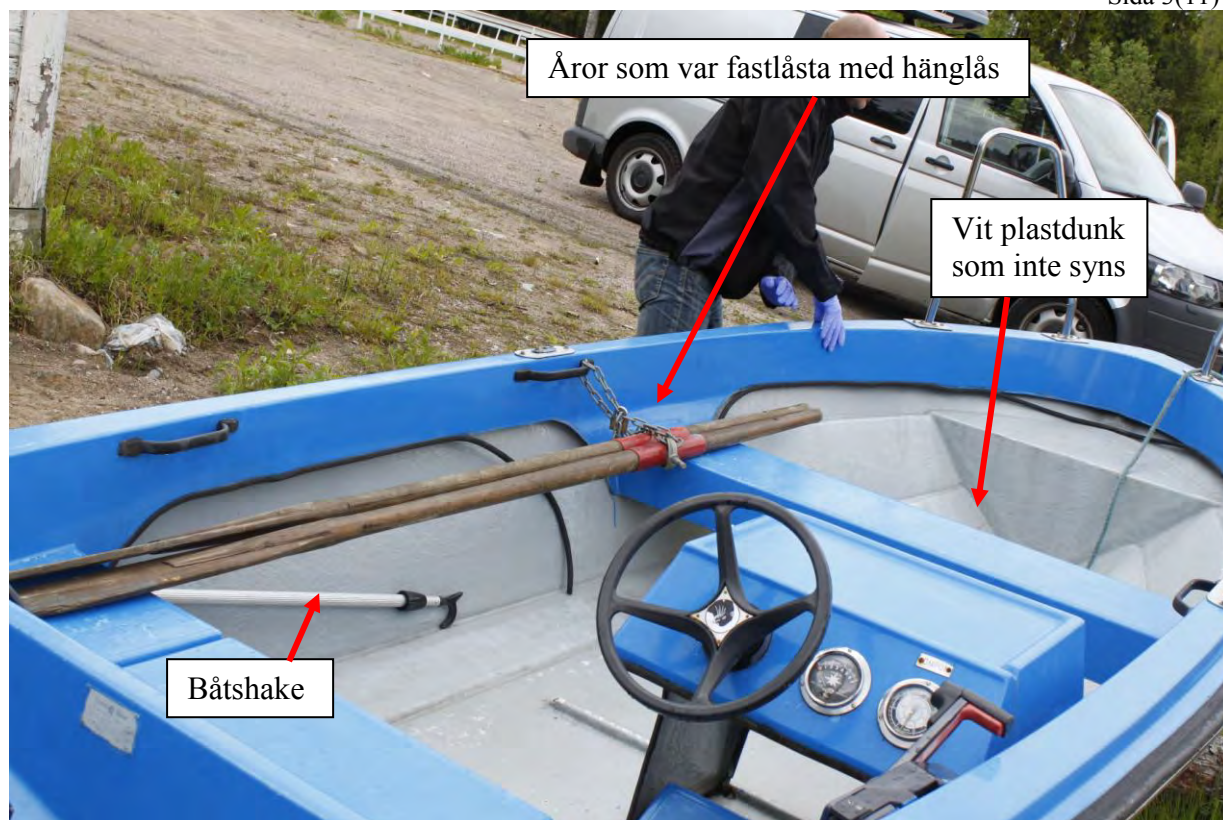
**Bild 1.** Bilden visar den aktuella fritidsbåten som var av märket Uttern.

Den berörda fritidsbåten var av modellen ”Uttern” till en uppmätt längd av 4,50 meter. Båten årsmodellär okänt men troligen från 70-80 talet med normalt slitage och eventuellt ommålad. Det fanns inga skador eller annat anmärkningsvärt på själva skrovet.

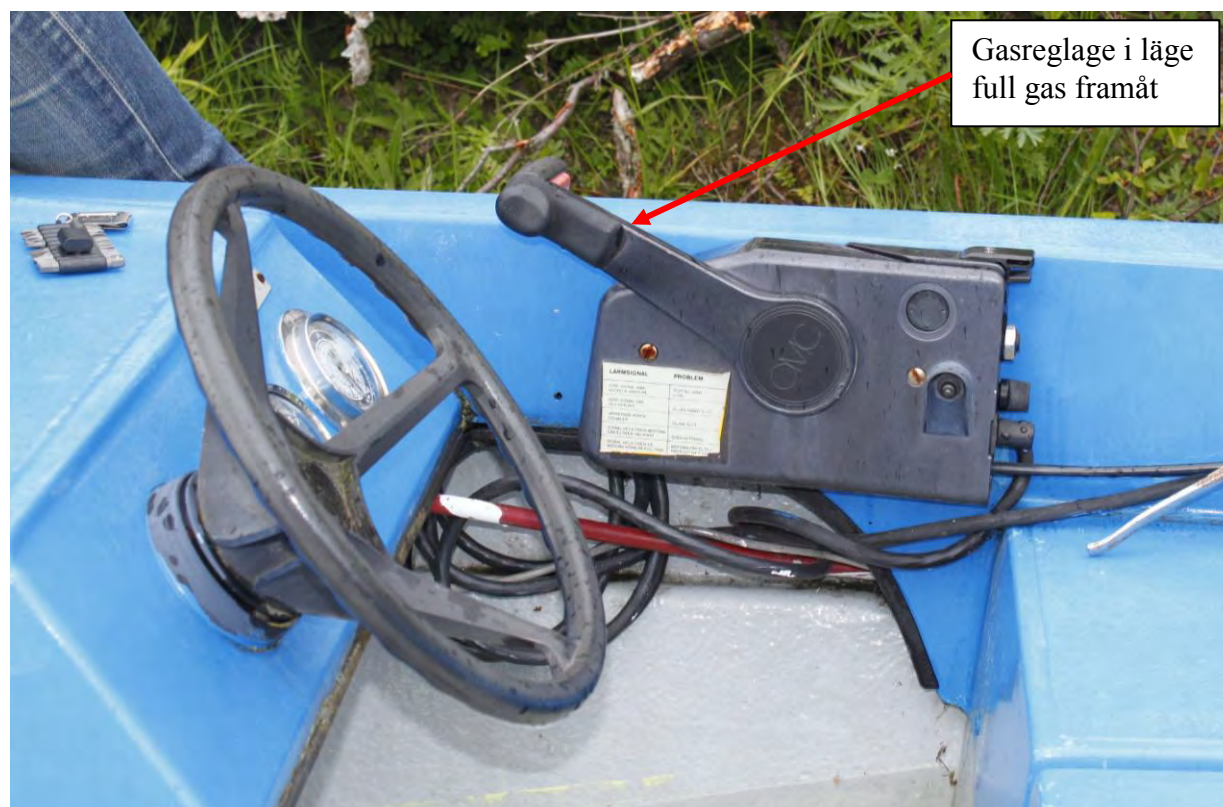
**Bild 2.** Bilden visar förarplatsen och att gasreglaget är framskjuten i läge "full gas framåt". Nyckeln saknades vid undersökningen.

Gasreglaget stod i framskjutet läge och nycklar saknades vid undersökningen. Av allt att döma har inte säkerhetslina till motorreglaget använts. (*Se bild 2*). Motorn har inte provkörts.

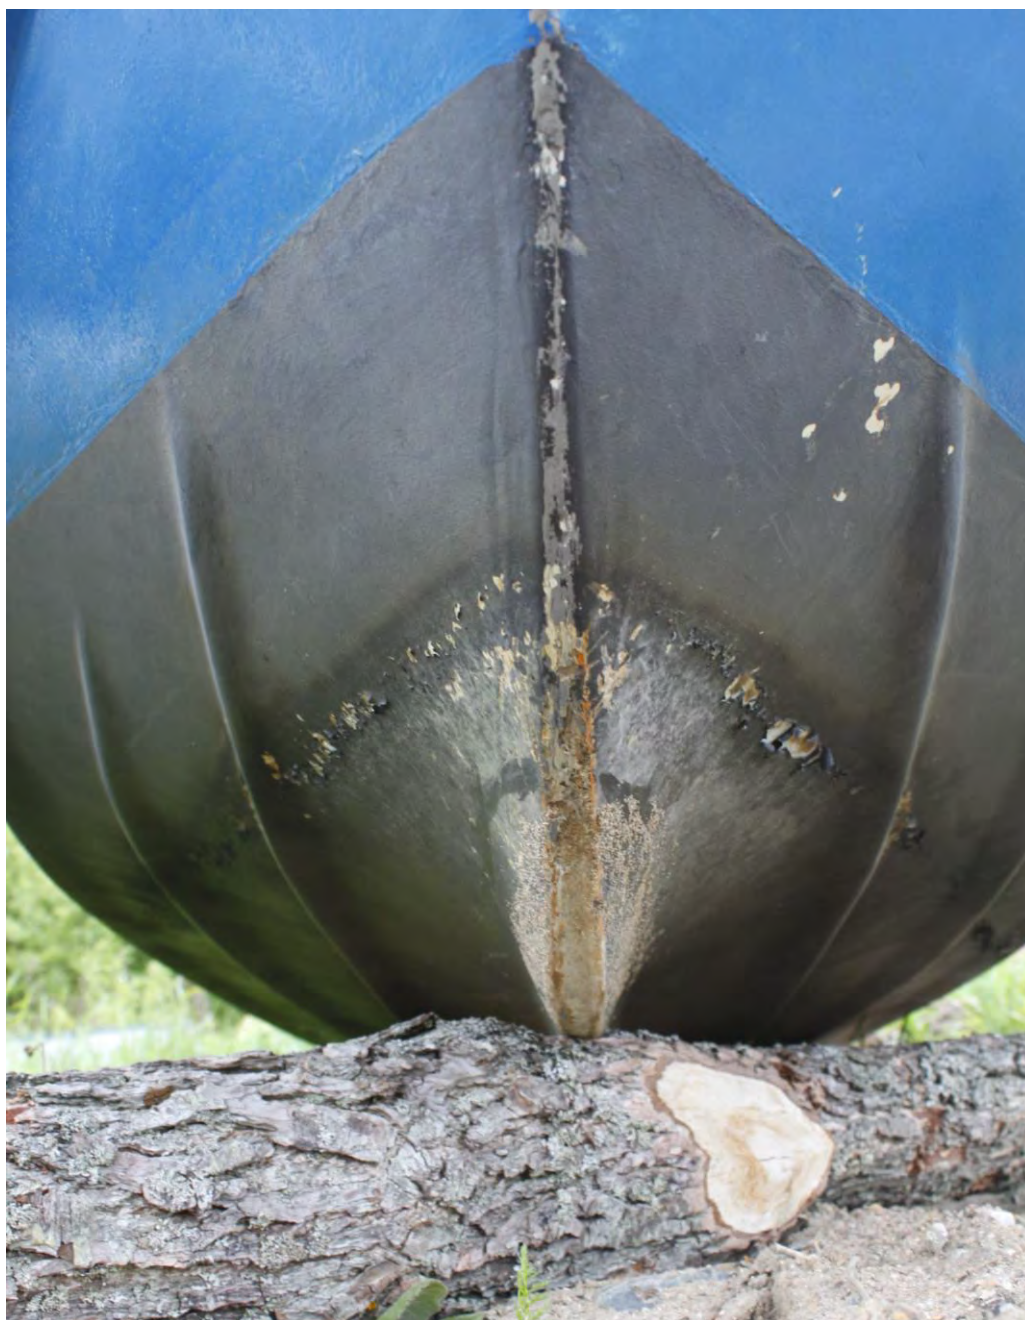
**Bild 3.** Bilden visar båtens underrede som inte hade några skador förutom normalt slitage.

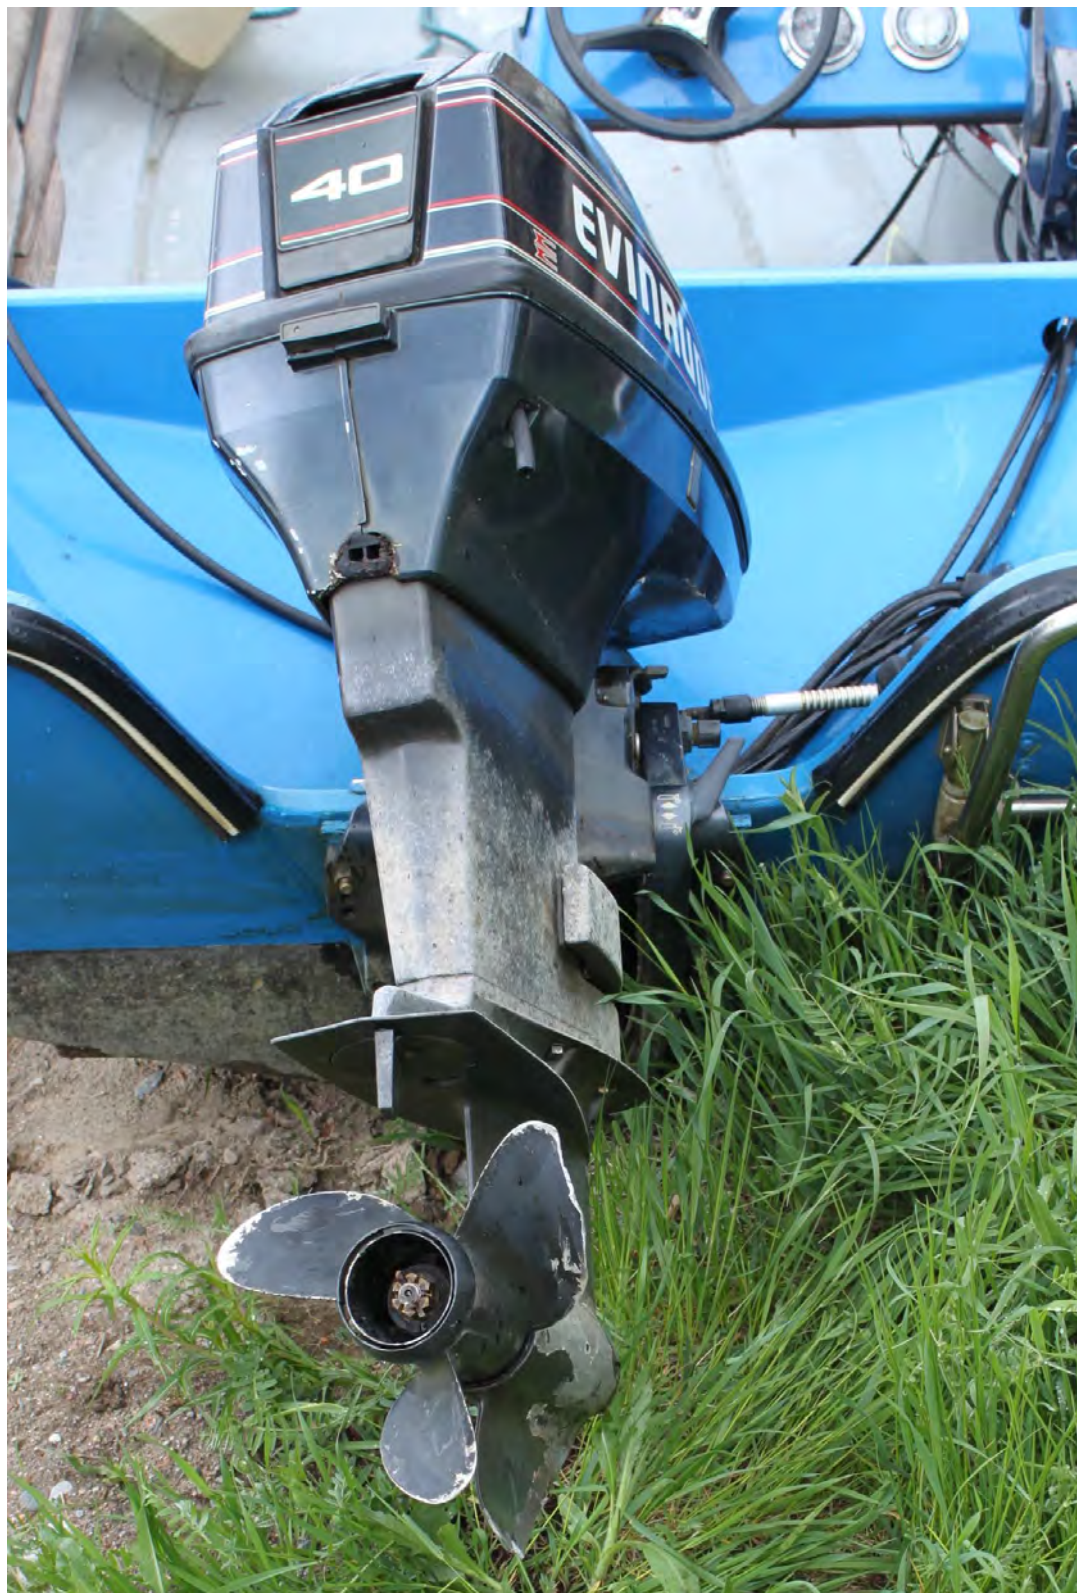
På båten satt en utombordsmotor monterad av märket Evinrude 40 hk, (*Se bild 4*) årsmodellen är okänd. På Sjöfartsverkets typskylt (*Se bild 9*) anges 30 hk som maximal motorstyrka på den här båten.

**Bild 4.** Bilden visar den motor som satt monterad på båten.

Propellern påvisar skador på ett av bladen samt att skäddan är böjd i nederkant. Skadorna har sannolikt tillkommit efter själva olyckan, då båten fortsatte i cirklar in på ett grundområde.

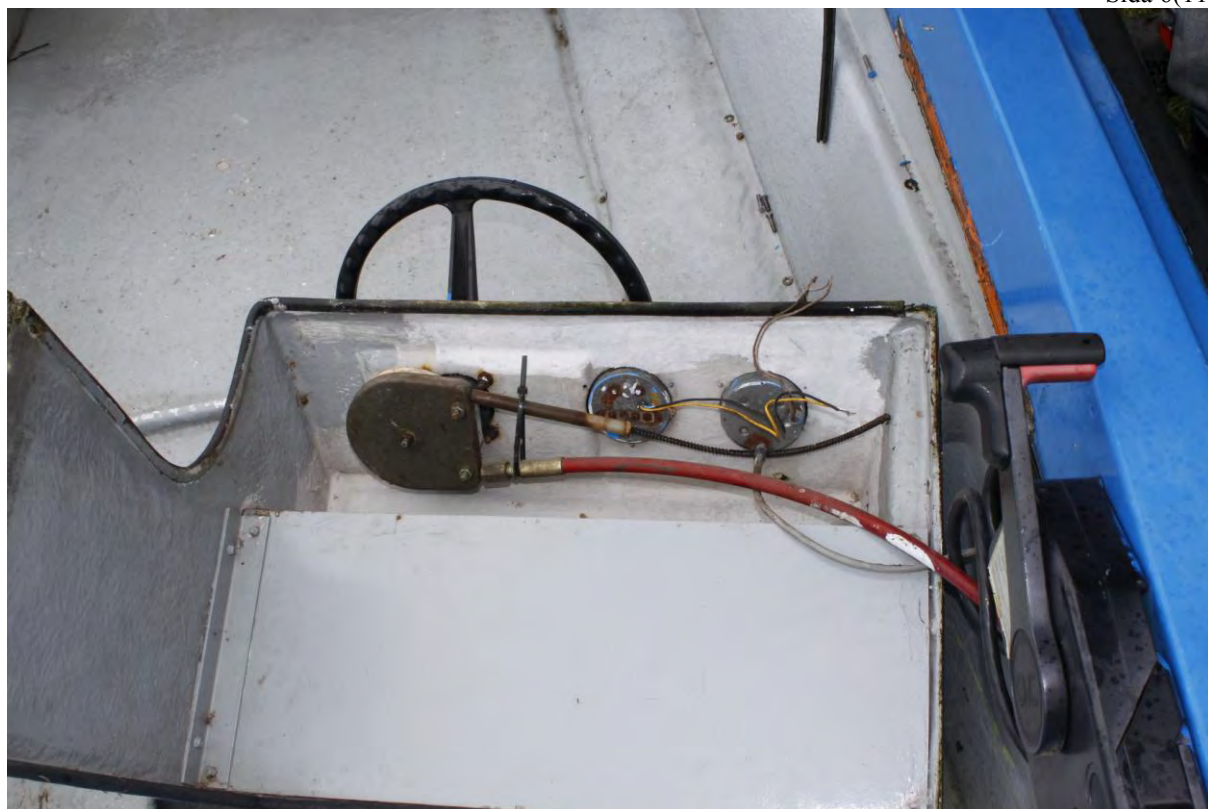
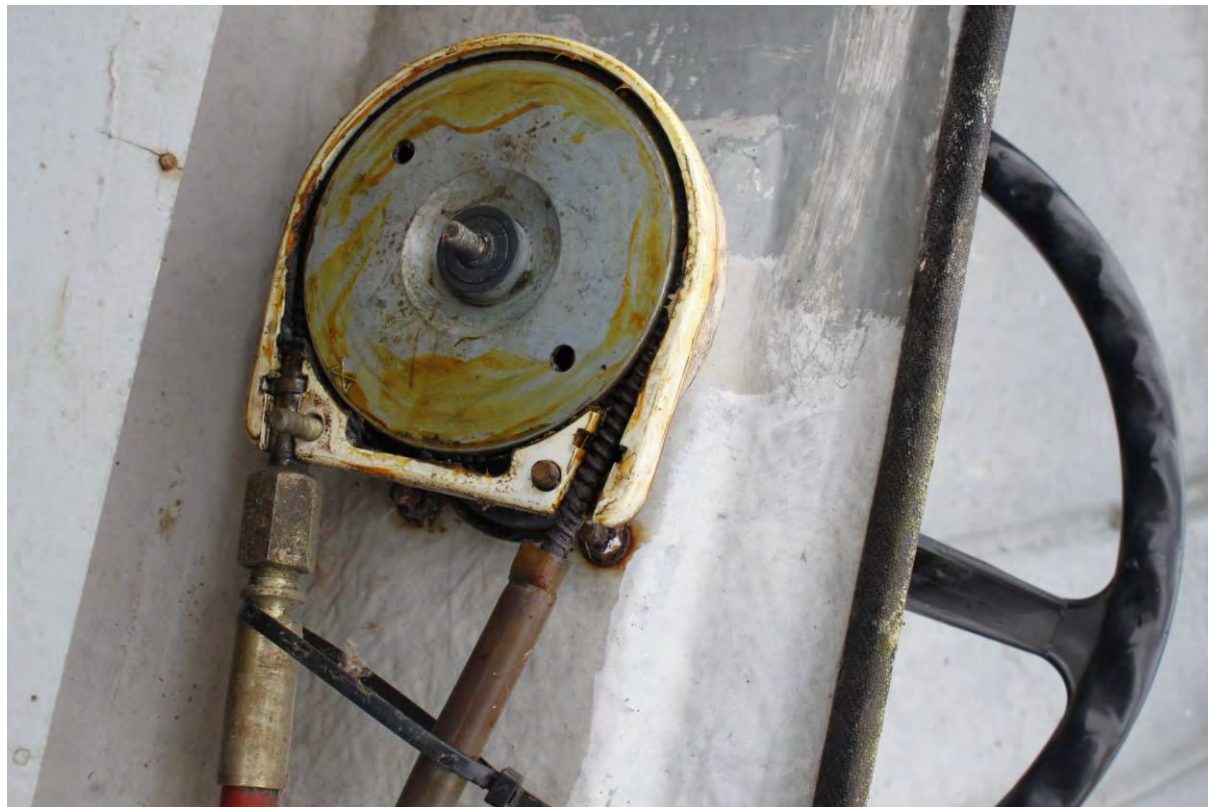
**Bild 5.** Bilden visar att det inte finns något utvändigt fel på styranordningen i styrpulpeten.

**Bild 6.** Bilden visar efter att skyddslocket avlägsnats. Det fanns inte heller där några fel inne i styrsnäckan.

Efter att båtens styrpulpet demonterats, kunde det konstaterats att det inte fanns några fel på styrningen vid ratten. (Se bild 5 och 6).

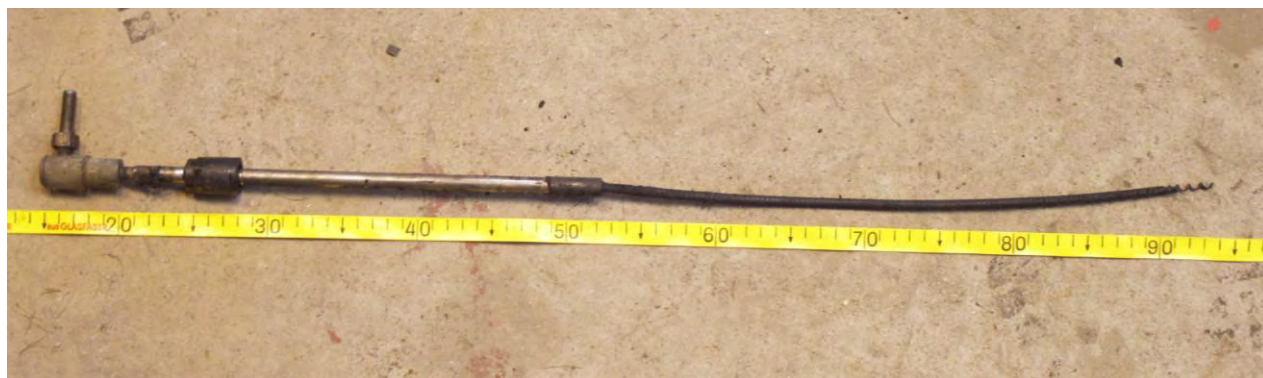
**Bild 7.** Bilden visar styrvajern där den sitter fast i motorn och där vajern fått ett brott och gått av.

Efter att styrvajerns infästning lossats vid motorn, kunde det konstaterats att den var av strax innanför skrovgenomföringen.

Båtens styrvajer var av ca 80 centimeter från infästningen på motorn. (Se bild 7). Vid brottet gör styrvajern en nittio gradig sväng under skarndäcket bort mot styrpulpeten. Styrvajern var av äldre årgång och saknade relevant smorning. (Se bild 8).

Den direkta orsaken till den här olyckan har varit att styrvajern mellan ratt och motor har gått av ca 80 centimeter från infästningen på motorn.

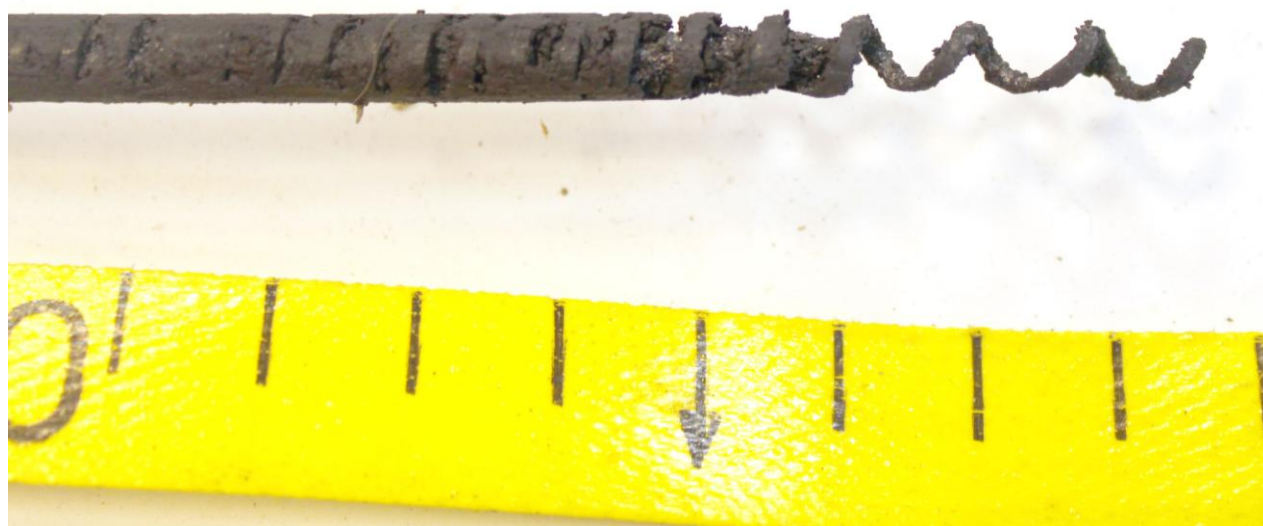
**Bild 8.** Bilden visar styrvajerns brott i närbild.

Den bakomliggande orsaken till den här olyckan torde vara dåligt underhåll på styrvajer.

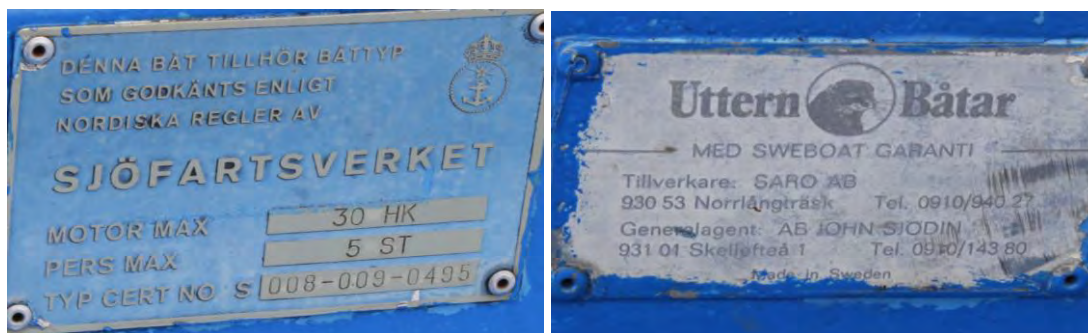
**Bild 9 och 10.** Bilderna visar de fastnitade typskyltar som fanns på båten, sjöfartsverkets typskylt och tillverkans företagsskylt.

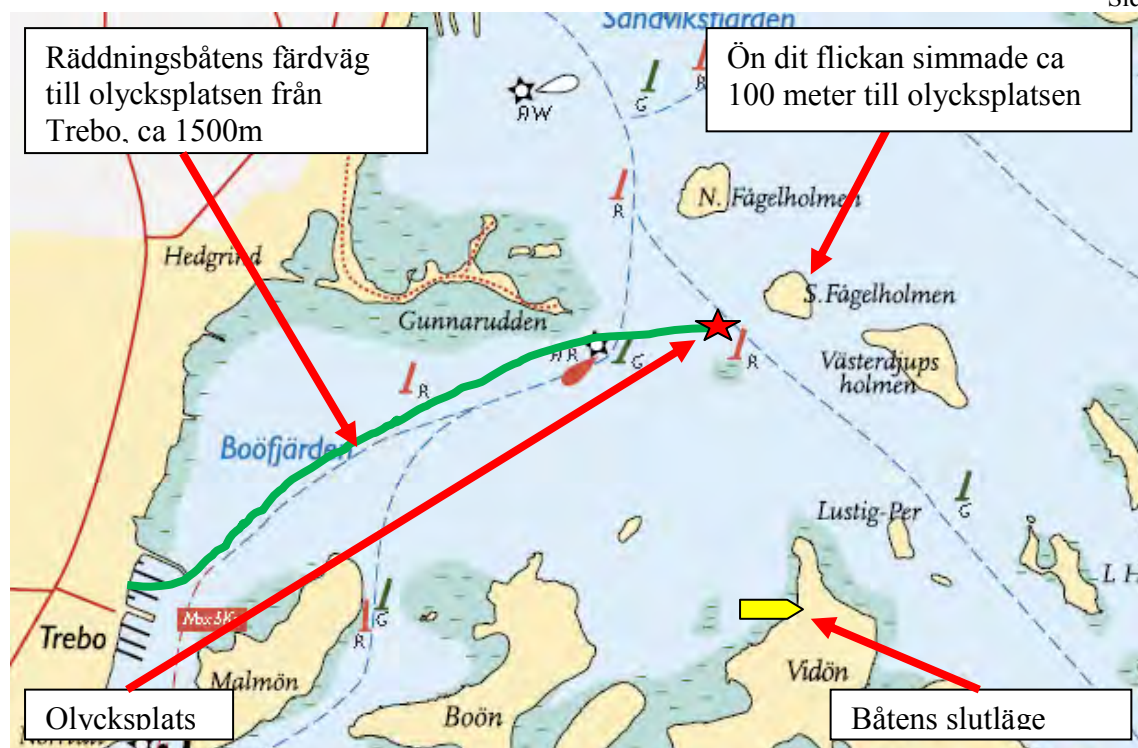
Olycksplatsen ligger i Storsjön i sandvikens kommun, mellan Gunnarudden på fastlandet och en ö som heter Södra Fågelholmen (se bild 11). Avståndet från olycksplatsen till Södra Fågelholmen är ca 100 meter (se bild 11).

**Bild 11.** Bilden visar en kopia av sjökortet för området. Olycksplatsen markerad med en röd stjärna.

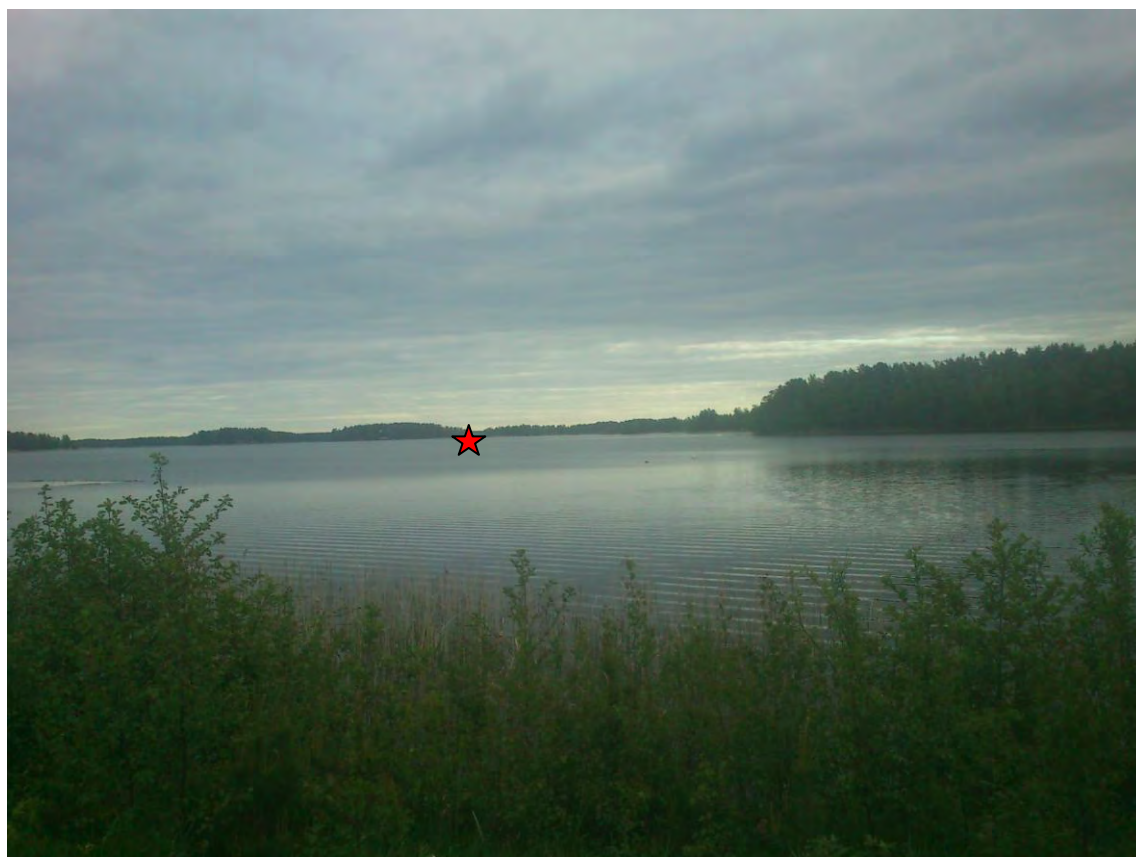
**Bild 12.** Bilden visar olycksplatsen i naturlig vy.
