Olycksundersökning

Drunkningstillbud

Dekarsön

SOS ärendenummer: 11-273744-2
Insatsrapportnummer 2012A00488
Datum och tid för olyckan 2012-09-13 kl.18:33
Plats för olyckan Dekarsön
Typ av olycka Drunkningstillbud
Utredningen utförd av Håkan Wikman

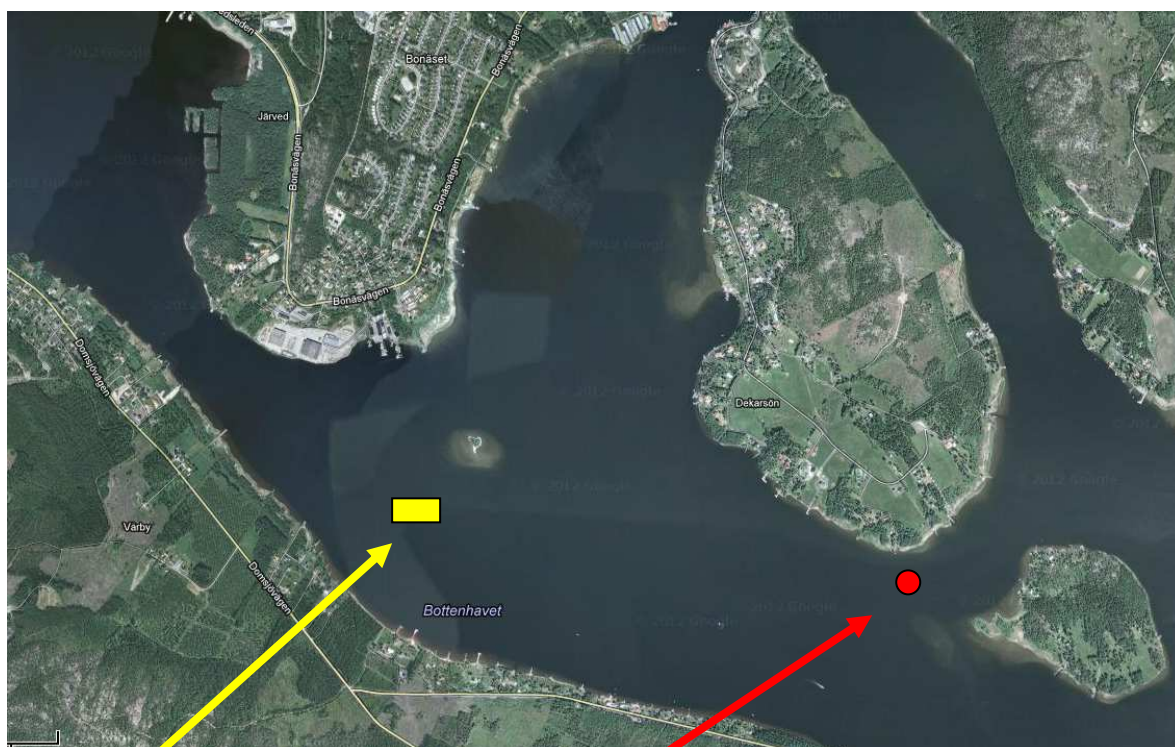
Bild 1. Båtens ungefärliga placering vid larm. Personens placering när båten plockar upp honom.
