Sammanfattning av olycksundersökning Brand ej i byggnad - Trafikolycka Brand i flisbil

**Trafikolycka/Brand
E 20 Bälinge**

Uppdragsgivare: Alingsås Räddningstjänst
Undersökning utförd: 2007-02-15
Bilagor: Foto

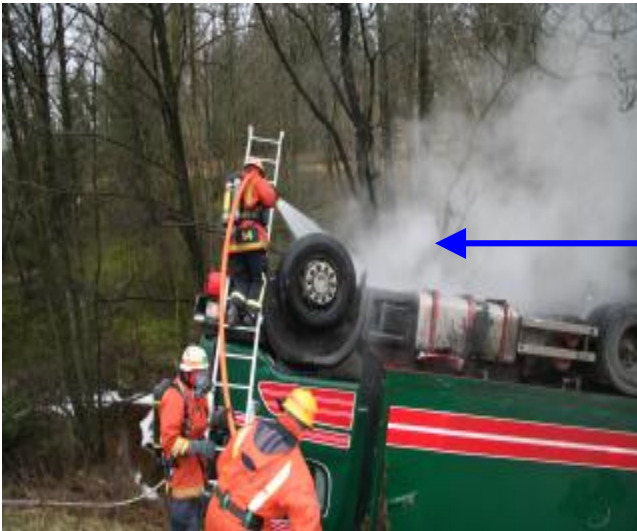
**Brandsläckning
pågår**

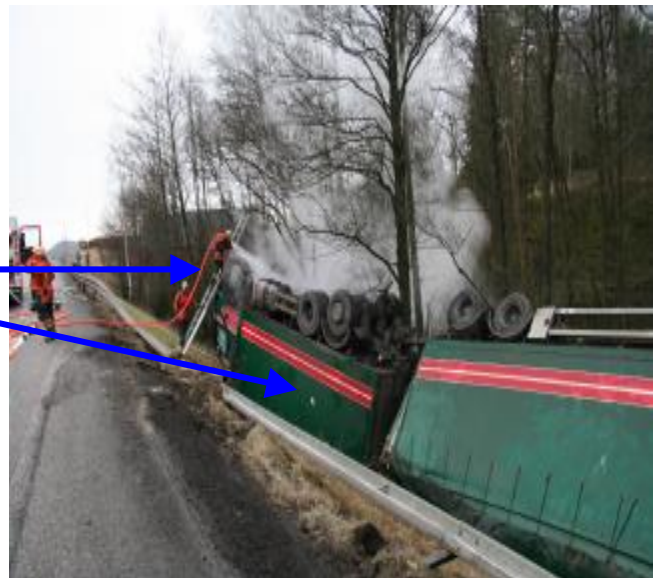
**Bilens placering i
bäckravinen.
Släckning av branden pågår**

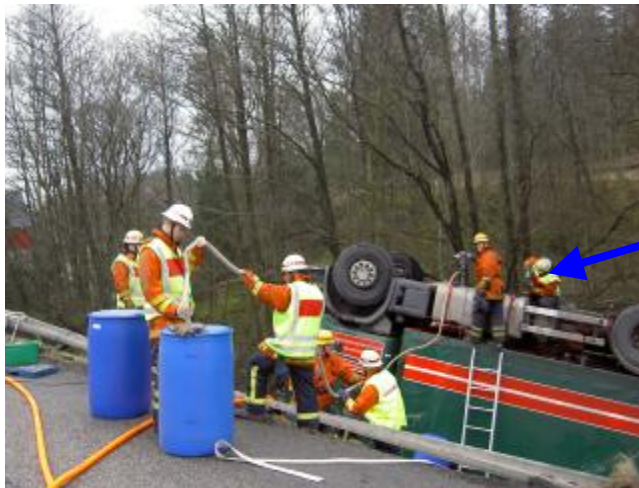
Överpumpning av diesel-
olja av miljöskäl

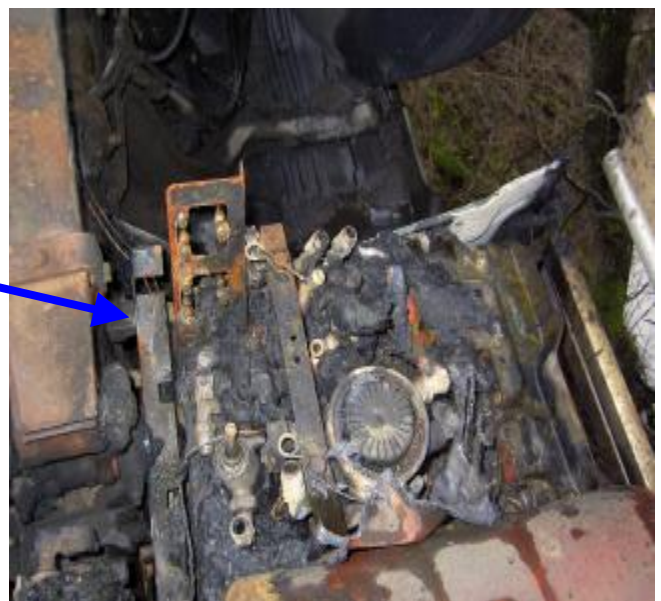
Olycksorsak: Förmodligen har det uppstått ett elfel (kortslutning) i anknötning till bilens batterier som startat en brand. Branden har smält av bromsledningar som ligger direkt under batterihållaren där även bromsventiler finns. När detta inträffar ljuder bromsarnas varningssummer och tryckmätaren för bromsarna står på noll. Släpets bromsar slår till med en olycka som följd.

Undersida av batterilåda
där bromsslängar och
ventiler finns.
Bromsslängarna på en
lastbil är till stor del av
plast
