## Sammanfattning av olycksundersökning Trafikolycka Kollision i kurva

## Olycksundersökning

Trafikolycka med dödlig utgång på RV 50, Guldsmedshyttan, den 7 februari 2007

Olycksundersökning enligt Lag om Skydd mot olyckor, 3 kap. 10 §  
Christer Bergström och Mattias Larsson  
Räddningstjänsten Lindesberg

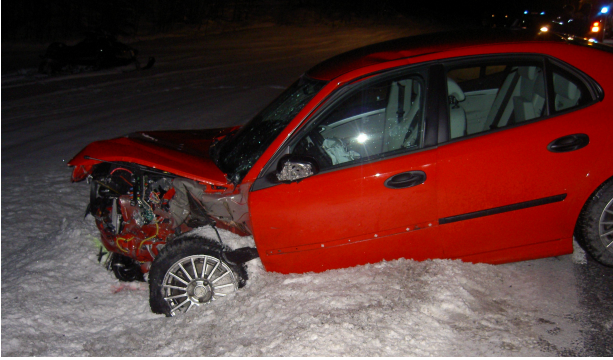
**Figur 1. Saab efter kollision**

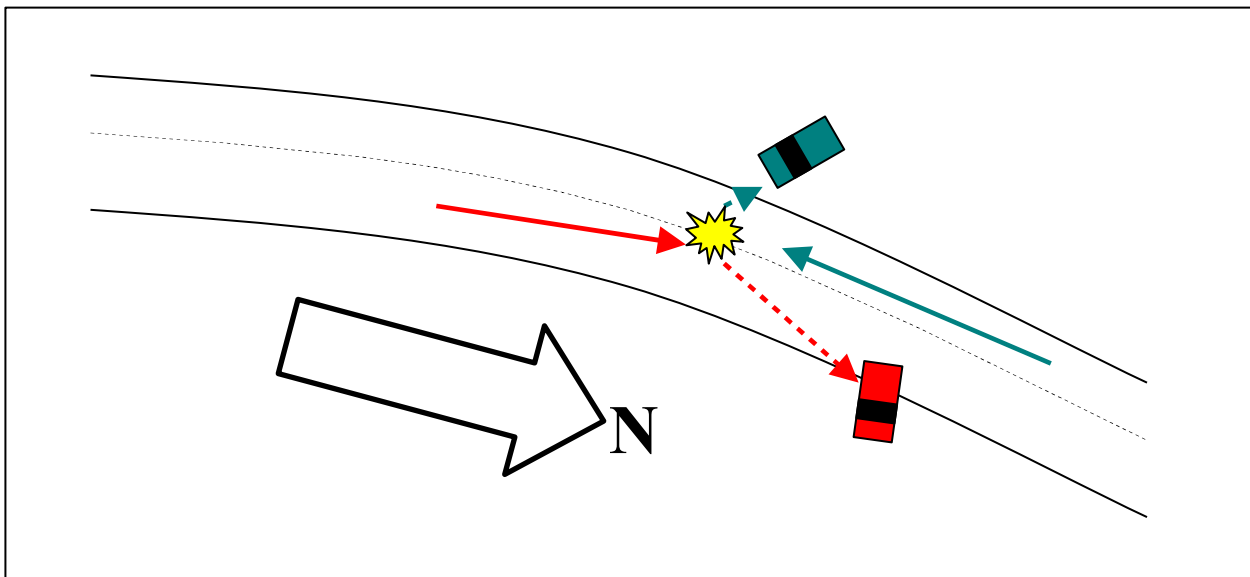
Vägavsnittet i fråga är 70km/h väg som sluttar nedåt norrut. Vidare är vägavsnittet i form av en kurva med siktförhållanden som inte medger sikt hela kurvan igenom på grund av upphöjd mark på östra sidan.

**Figur 2. Skiss över olycksförloppet**

Feldoserad kurva: Det är olycksundersökarnas känsla att södergående körfält på grund av kraftig bombering eller skevning lutar utåt i kurvan. Med bombering och skevning menas lutningen från vägbanans mitt och utåt för att underlätta vattenavrinning.

Vägens bredd: Om vägen varit bredare skulle det inneburit större möjligheter för en förare att agera för att undvika kollision. Om vägrenen varit bredare och dikeskanten mindre brant skulle detta innebära att konsekvenserna av att få ner ett hjul på sidan av vägen minskar.

Det är olycksundersökarnas åsikt att den aktuella vägsträckan har inneboende fel eller brister som gör att vägsträckan i dagsläget är att betrakta som mer riskfylld än andra motsvarande vägsträckor. Dessa fel eller brister måste undersökas ytterligare och därefter åtgärdas.
