Sammanfattning av olycksundersökning Trafikolycka Kollision mellan buss och personbil

Undersökningsprotokoll
Olycksundersökning

Trafikolycka Glumslövsvägen -Tingvägen 2006-07-25 kl: 17:35

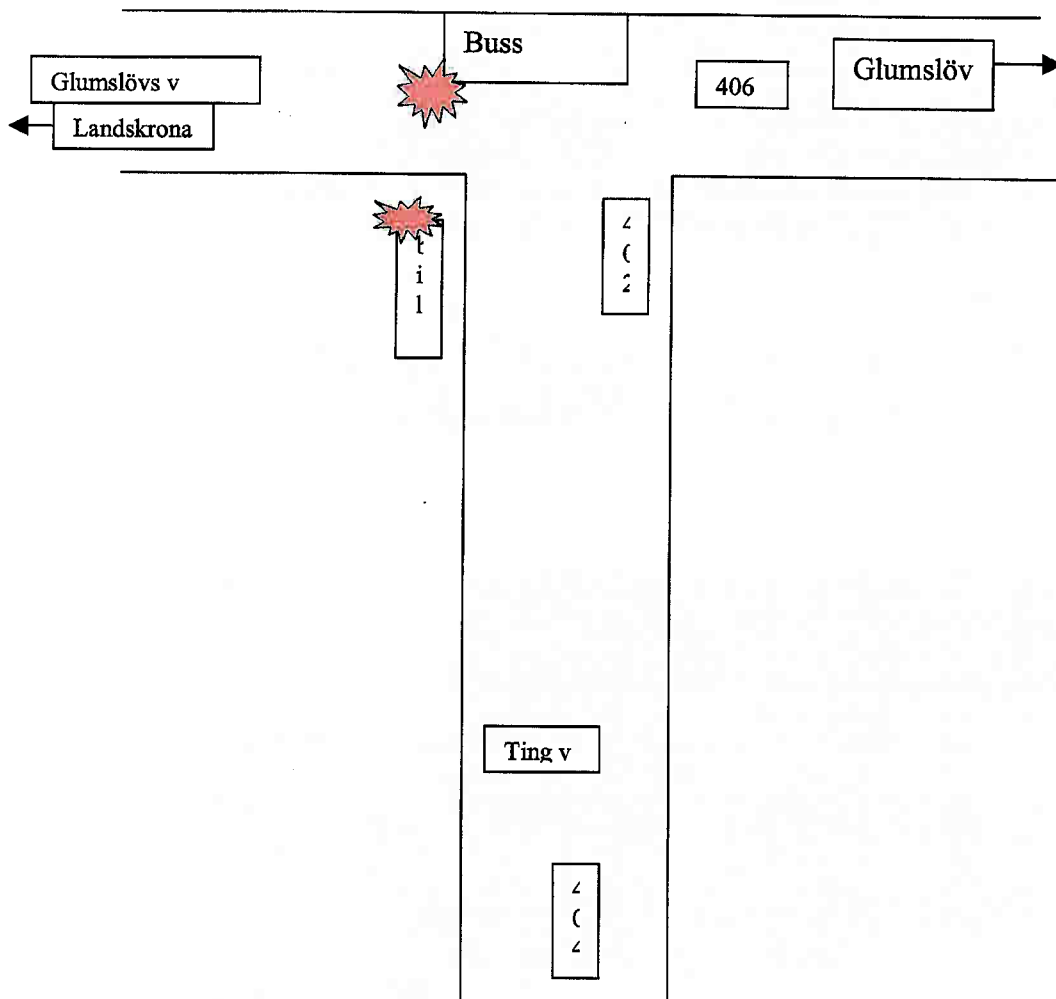
Så såg det ut på platsen efter vår ankomst.

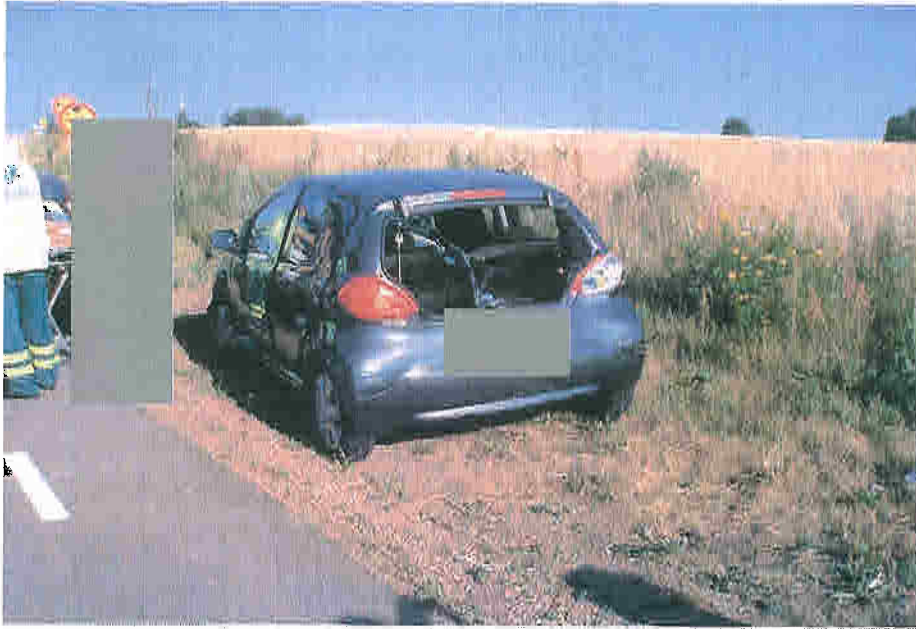
Personbilen som är inblandad har blivit påkörd bakifrån och har skadorna där (plåtskador och bakrutan krossad). Ingen krockkudde har löst i bilen som är av typ Toyota AYGO och är ganska flat baktill.

Påkörd bil i vägkant på Tingvägen.

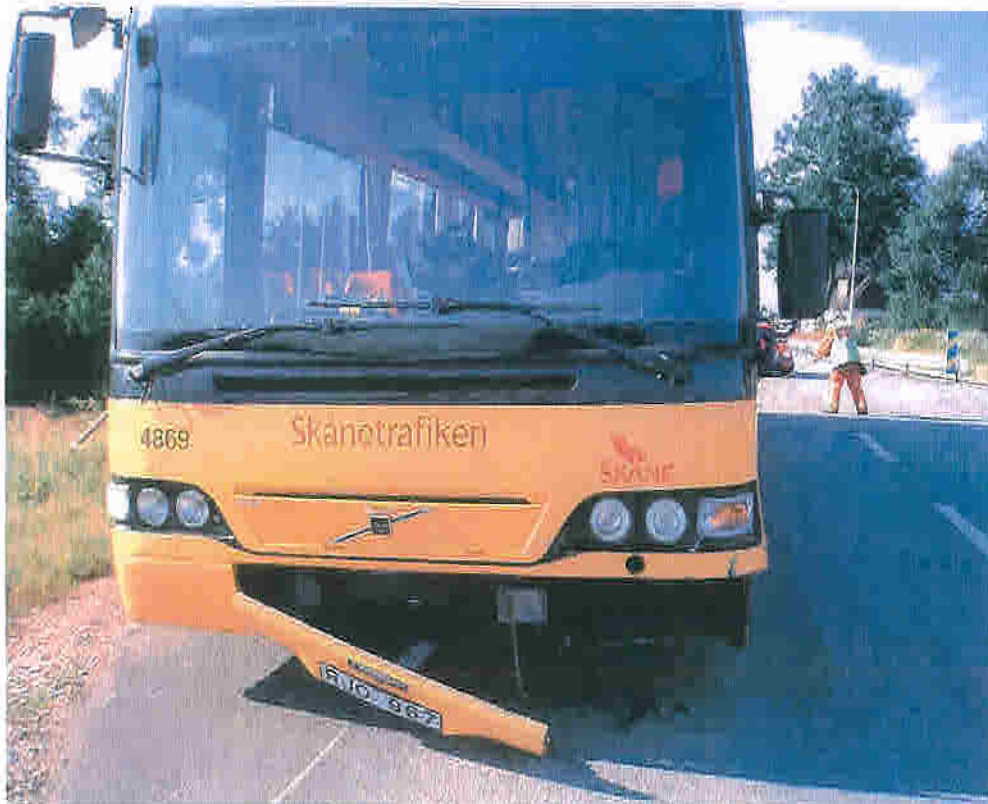
Bussen som har kört på personbilen bakifrån har den största skadan vänster fram. Troligtvis har bussföraren försökt att undvika kollisionen genom att väja till höger.

Buss som kört i bakändan på personbil. Står med fronten mot Landskrona.
