Sammanfattning av olycksundersökning Trafikolycka Kollision mellan två lastbilar

STATENS RÄDDNINGSTJÄNK
2006 AT GARCIA ROS S.L.
D-ID-nr 118
Ärendenr 4077-2006
169805

Trafikolycka E 6 vid Milstolpen södergående

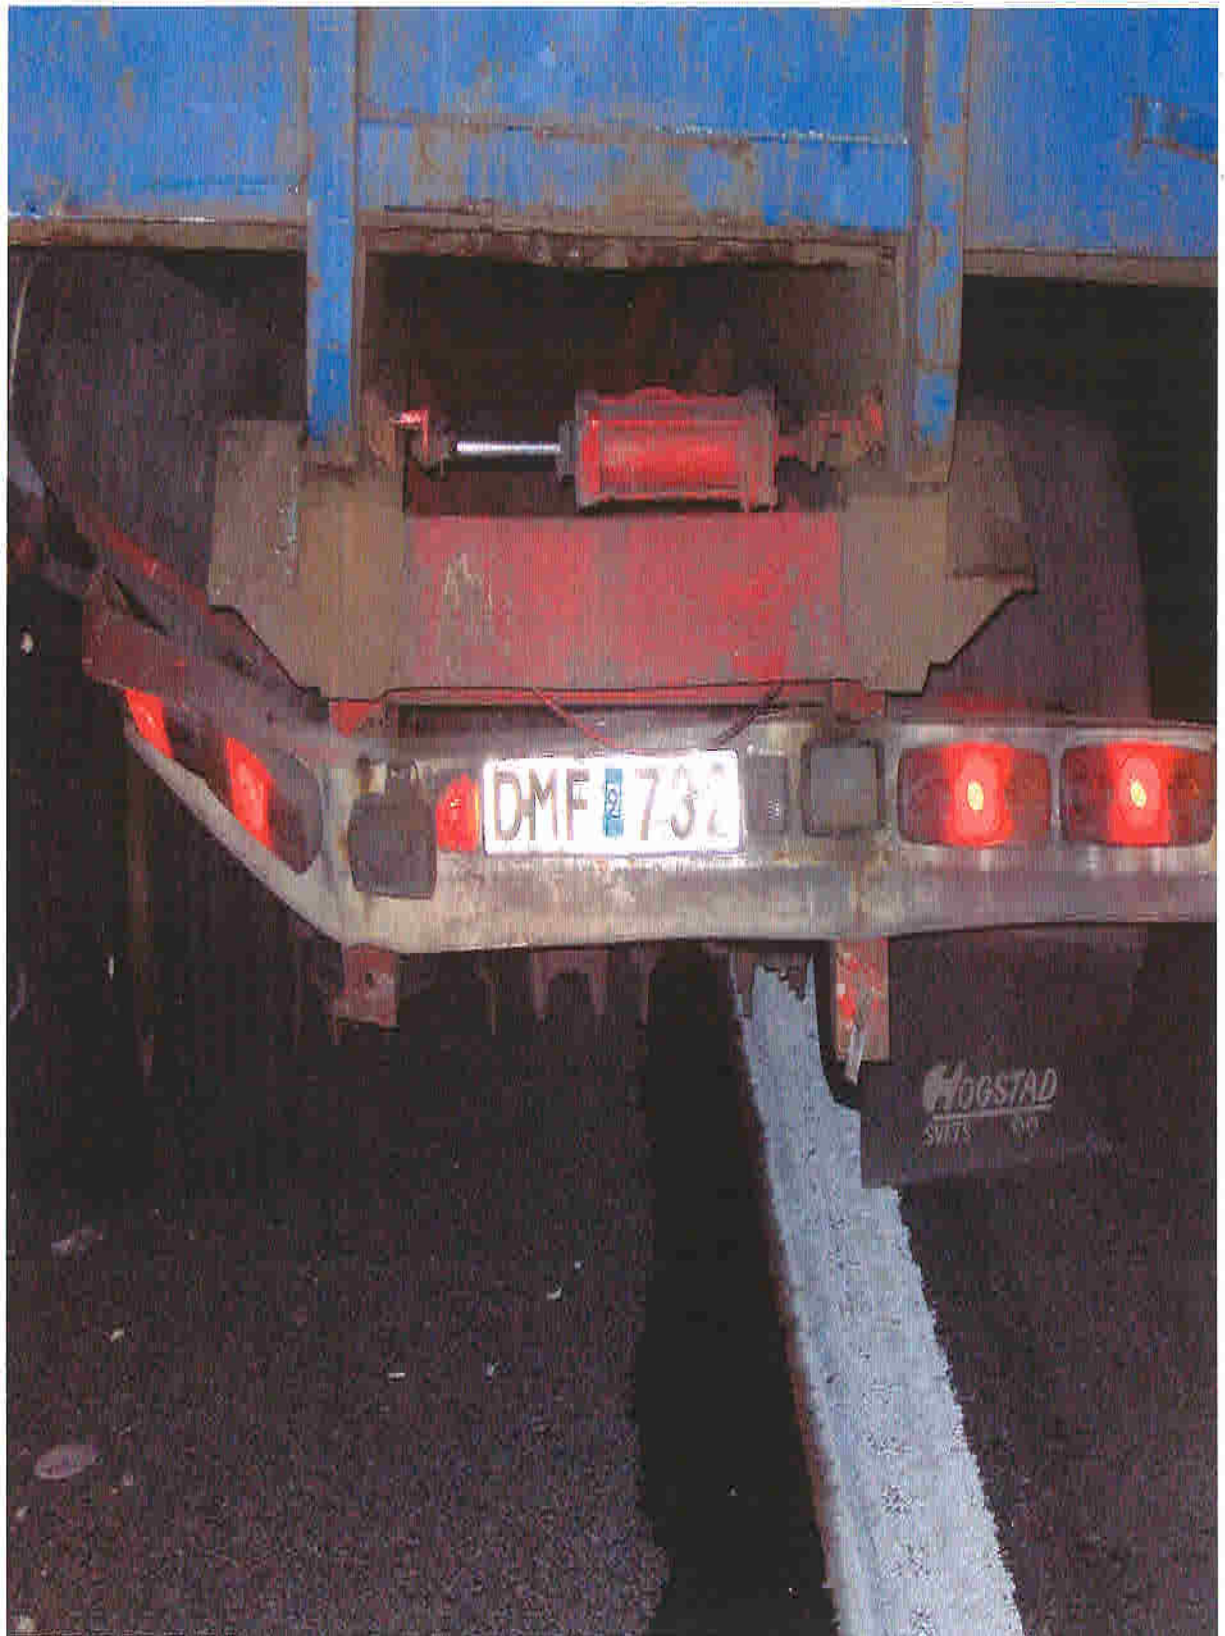
Den spanskreg lastbilen kör in i den svenskreg lastbilen med höger sida som blir totaldemolerad på höger sida

Släpet har 4 st mindre bakljus ingen utmärkning typ reflex på släpets baksida (se bild

Även fordonets placering när den blir påkörd

Bättre utmärkning av transporter med så tung last att hastigheten blir väldigt låg, kanske t o m eskortering
