Sammanfattning av olycksundersökning Trafikolycka Personbil över kajkant

Diariennr: BMN-2005.1247

Datum: 2005-01-19

Adress: Lindö småbåtshamn/Pampusvägen

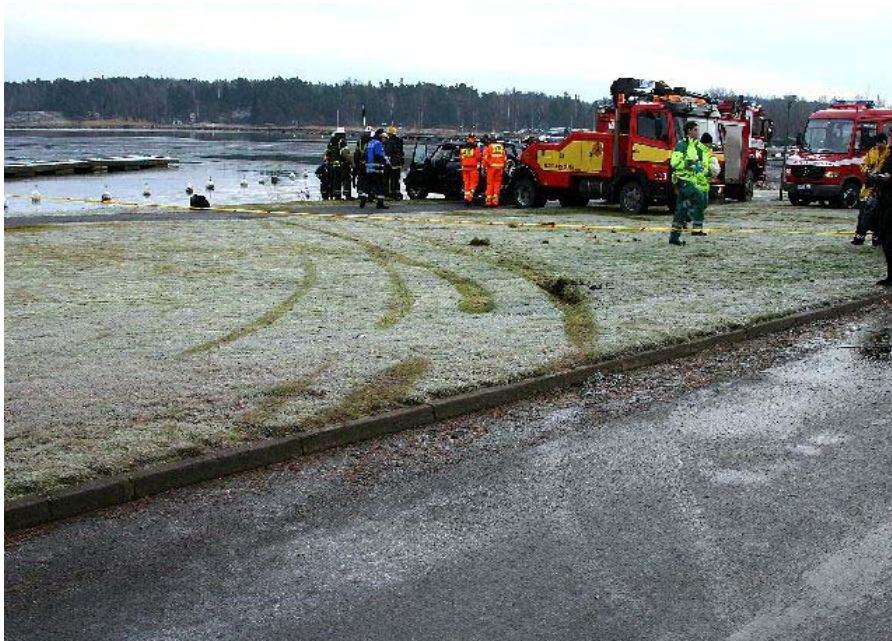
*Bild 1: Spåren efter bilen då den kört över kantstenen och gasat till i gräset.
Man ser också att bilen sladdat.*

Det var väldigt halt denna dag, så det är troligt att hon fått ett kast med bilen. När hon studsat ut på gräset är det troligt att hon antingen trampat på fel pedal och gasat i stället för att bromsa eller haft foten på gaspedalen då hon landat efter skuttet över kantstenen. Det finns inga tecken på att hon bromsat.

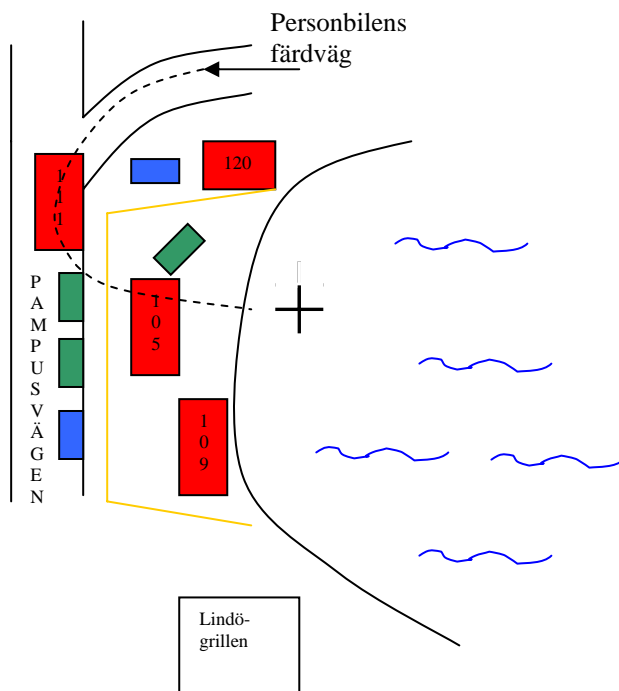
Figur 1: Skiss över skadeplatsen, polisbilarna är blå och ambulanserna gröna. Krysset markerar ungefärligt läge på personbilen i vattnet.

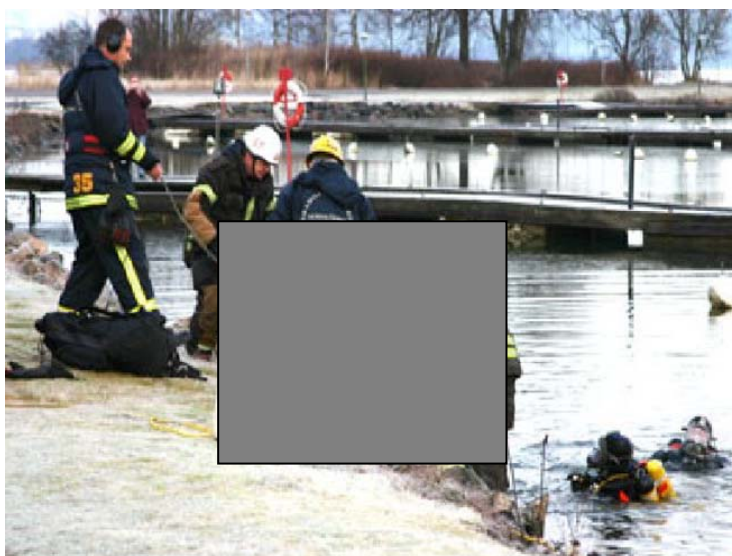
Bild 2: Damen har förts till ytan och förs vidare till ambulansen.

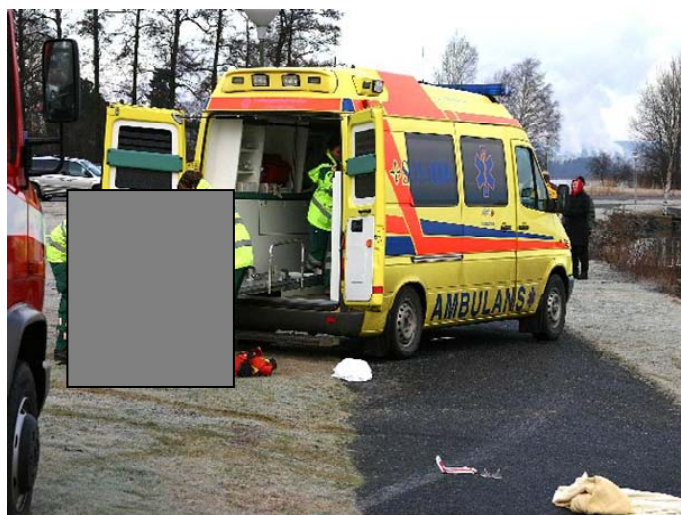
Bild 3: Damen förs direkt in i ambulansen xxxxxxxxxxxxxxxxxxxxxxxxxxxxxxx.

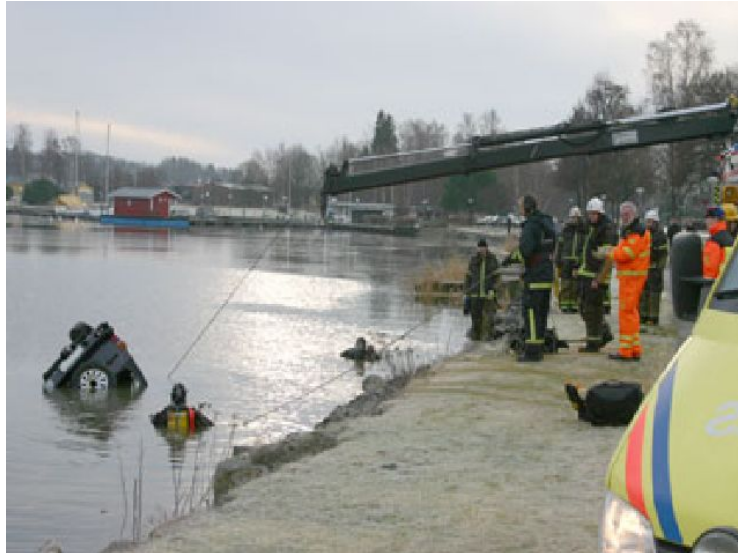
Bild 4: Bilen bärgas till ytan för att säkerställa att ingen ytterligare person finns kvar.

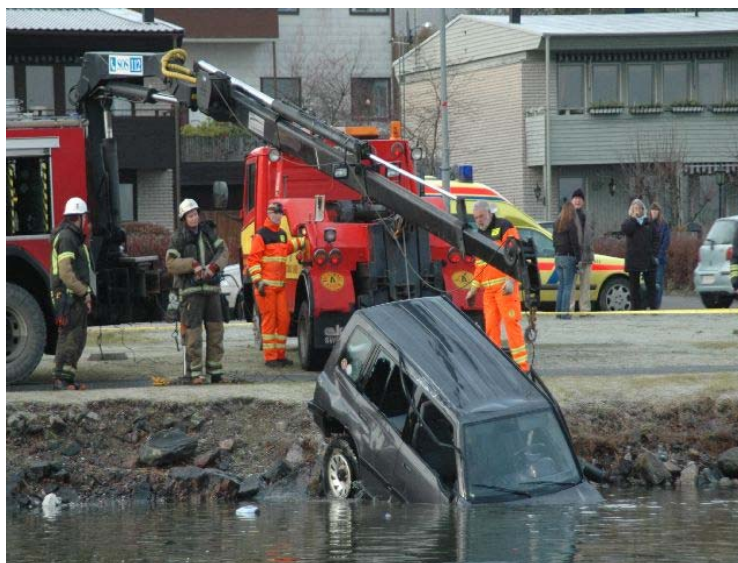
Bild 5: Bilen bärgas med hjälp av bärgningskåren.

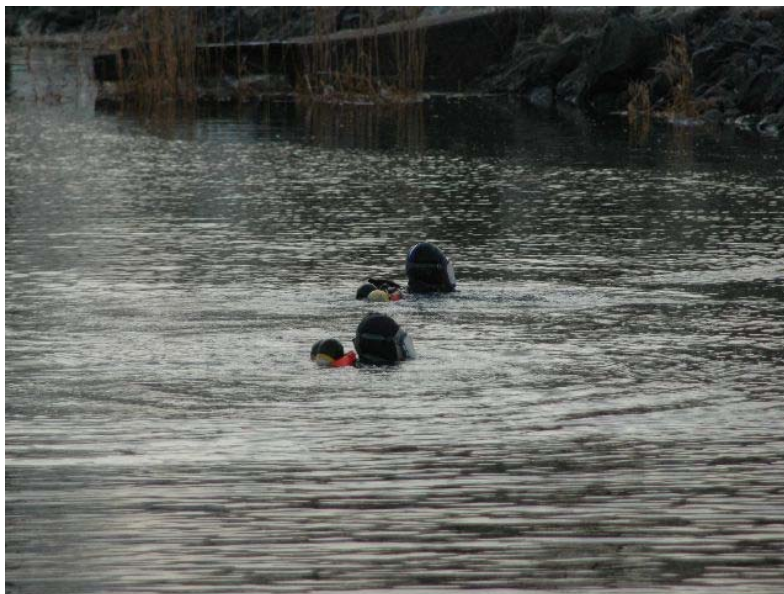
Bild 6: Vattendykarna har sökt färdigt.

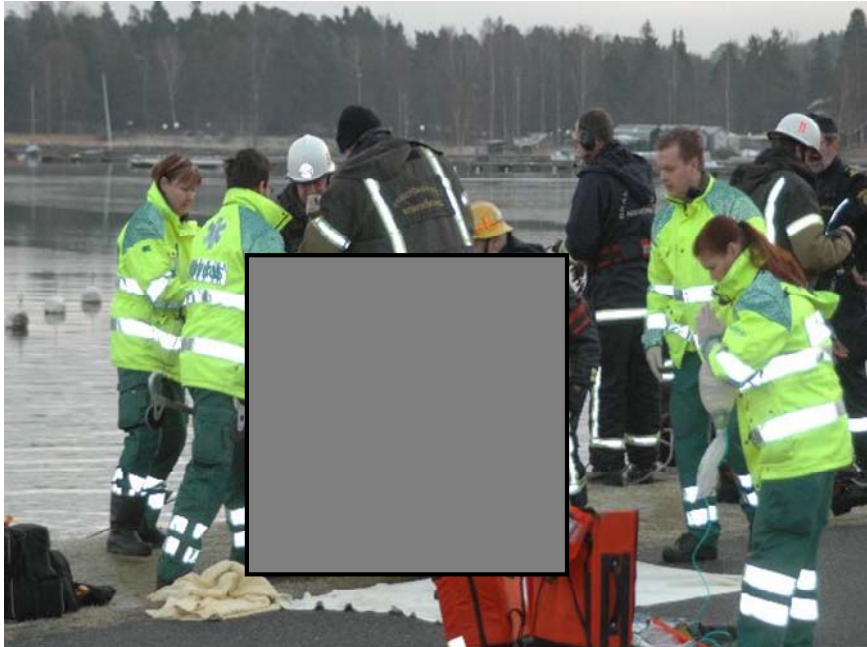
Bild 7: Damen tas omhand av ambulanspersonal.

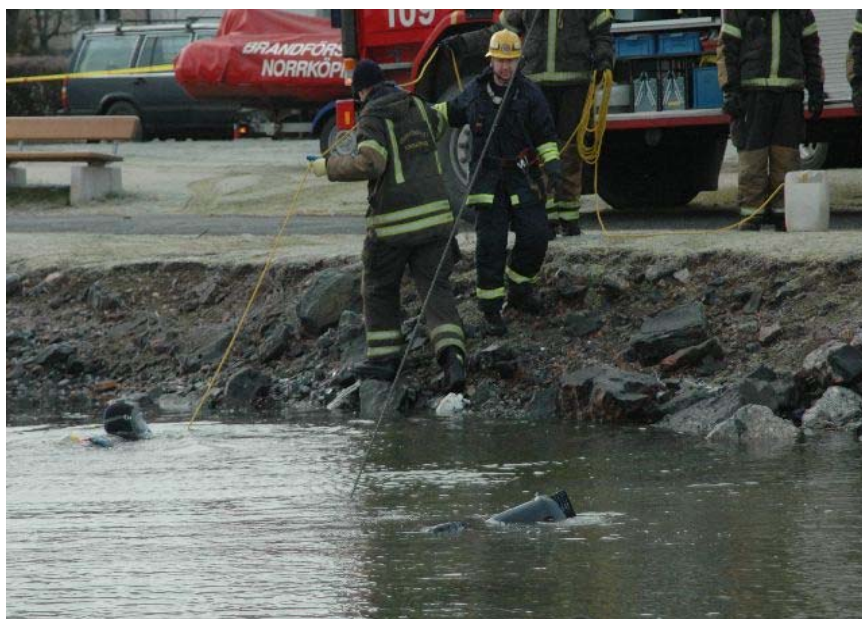
Bild 8: Bilen bärgas.

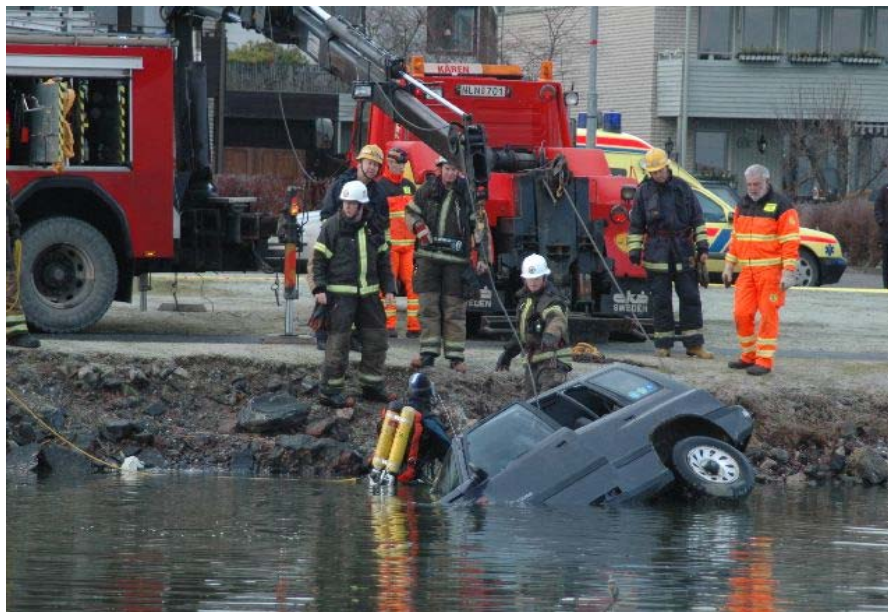
Bild 9: Man konstaterar att ingen ytterligare person finns i bilen.

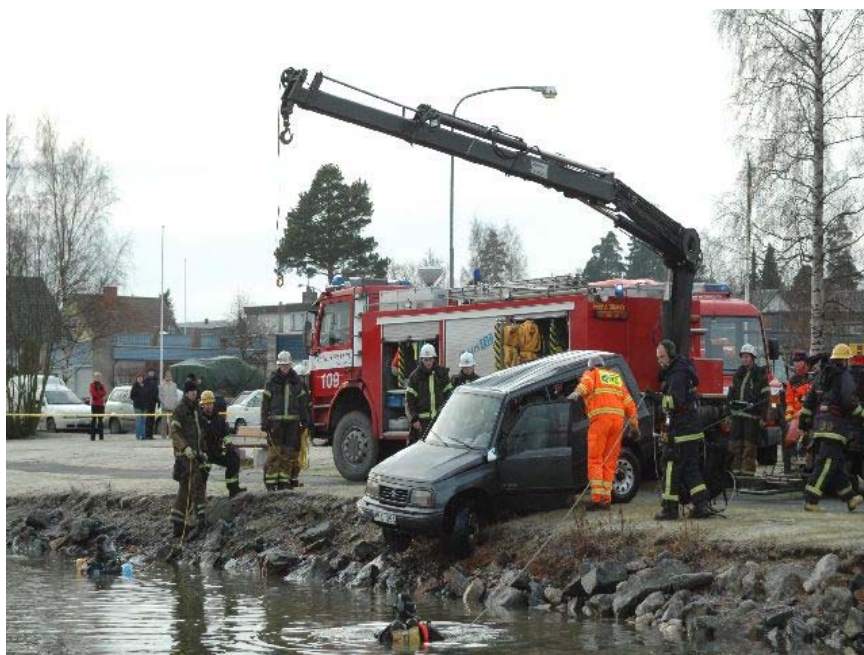
Bild 10: Räddningstjänsten avslutas.
