Sammanfattning av olycksundersökning Trafikolycka Trafikljuskrock personbil-lastbil

Undersökningsprotokoll
Olycksundersökning

Datum 2006-10-05
Handläggare KO/TN
ID – Olycksundersökning
2006100552/KO/TN

Trafikolycka Österleden – Söderleden

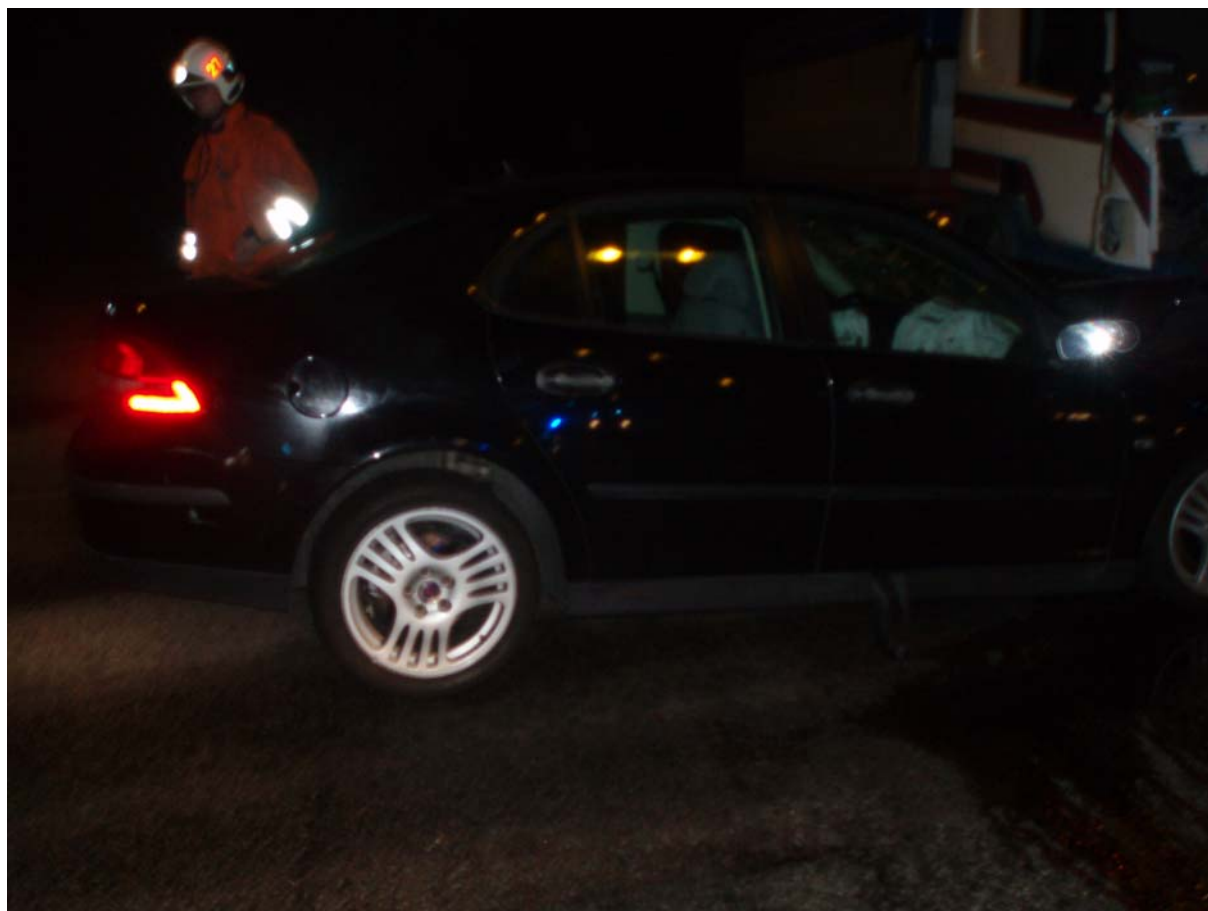
Kollision mellan lastbil och personbil i vägforsning med trafikljus.

Hög hastighet samt kört mot rött ljus.
