Sammanfattning av olycksundersökning Trafikolycka Trafikolyckor på länsväg 156

UNDERSÖKNING AV OLYCKOR OCH RÄDDNINGSSINSATSER

Rapport: Trafikolyckor på länsväg 156 i Mark, Svenljunga och
Tranemo kommuner under perioden 2002 t o m 2006

Diarienummer i SÄRF: 06/1328

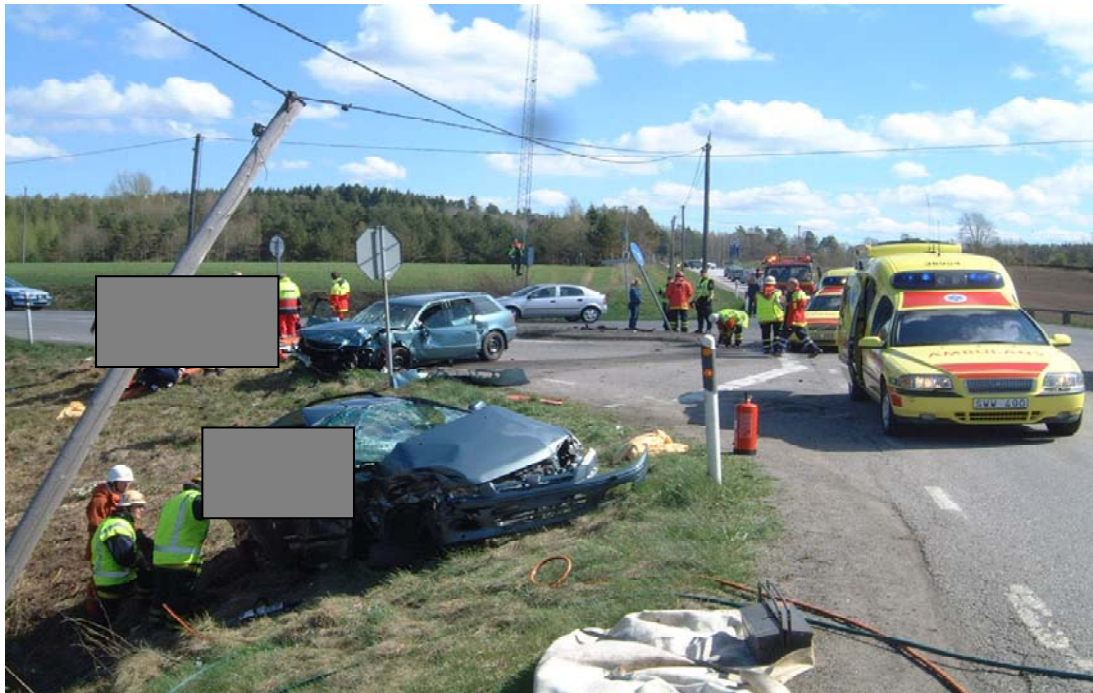
Bild från trafikolycka på länsväg 156 i det så kallade Sandvadkrysset i Hyssna, Marks kommun
