## Trafikolycka med räddningsbil 121

2007-04-30

Karlstads regionens

Räddningstjänstförbund

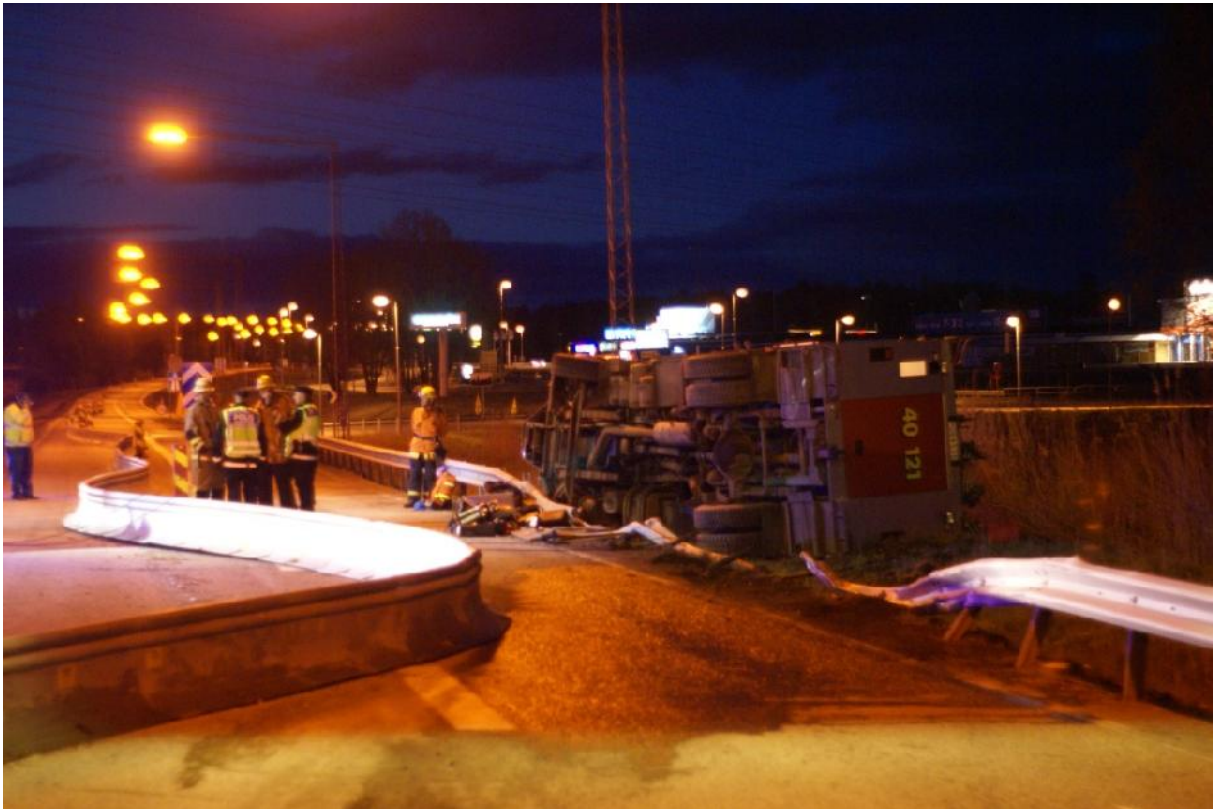
Vid olycksplatsen pågick en ombyggnad av vägbanan där två påbudsmärken (på mobil kärria) ledde in trafiken till en påbjuden körbana likt en s-kurva. I slutet av denna fanns en längre trafikdelare i stål som ledde in trafiken i en fälla. Syftet med trafikdelaren var att vägarbetena skulle kunna utföras säkert och finnas som skydd mellan trafiken och vägarbetarna. Hastigheten var successivt nedsatt till 50 km/timmen

Foto visar vy över vägbanan i körriktningen. Läget på trafikdelaren har ändrat sig efter påkörningen.

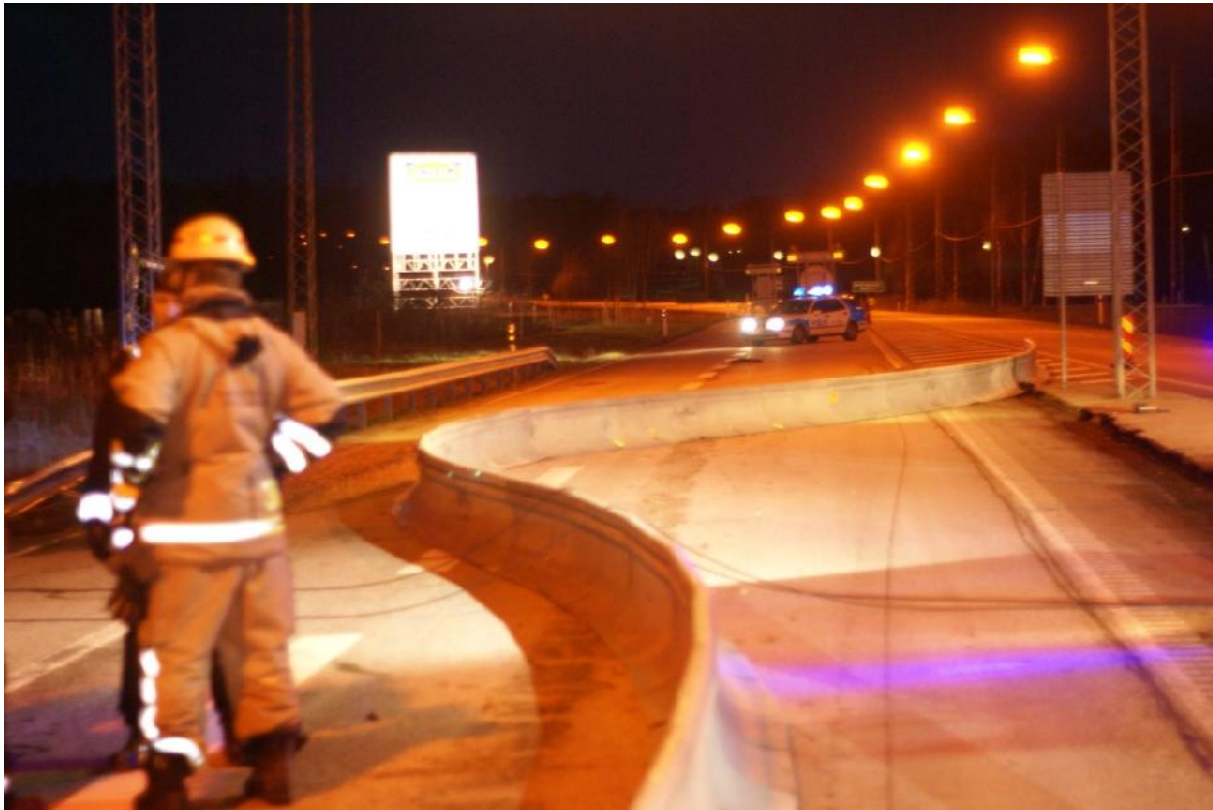
Foto visar vy mot färdriktningen där räddningsfordonet kört förbi påbudsskyltarna och därefter kolliderar med trafikdelaren.

Räddningsfordonet påkallade fri väg och körde med blåljus. Föraren överraskades av den trånga passagen och fick sladd på fordonet, i höjd med andra påbudsmärket, vilket föranledde att man körde på den utplacerade trafikdelaren och därefter slog i vägräcket och välte.

Vid beredskapslarm till annan station skall räddningsfordon inte på kalla fri väg. Fri väg skall endast på kallas vid räddningstjänst enligt SMO §2, således färdväg mot olycksplats.

Bilbälte skall finnas monterat i alla fordon och användas.
