Undersökning av olyckor och räddningsinsatser
Avdelning Skydd och Samhälle

Händelse: Trafikolycka Lv 183 mellan Fristad och Borgstena
Larmnummer: 2010/2099
Datum: 2010-11-05
Diarienummer: 10/1370

Händelse: Trafikolycka mellan personbil och lastbil
Larmnumm
er: 10/2099

Datum: 2010-11-05
Plats: Lv 183 mellan Fristad och Borgstena

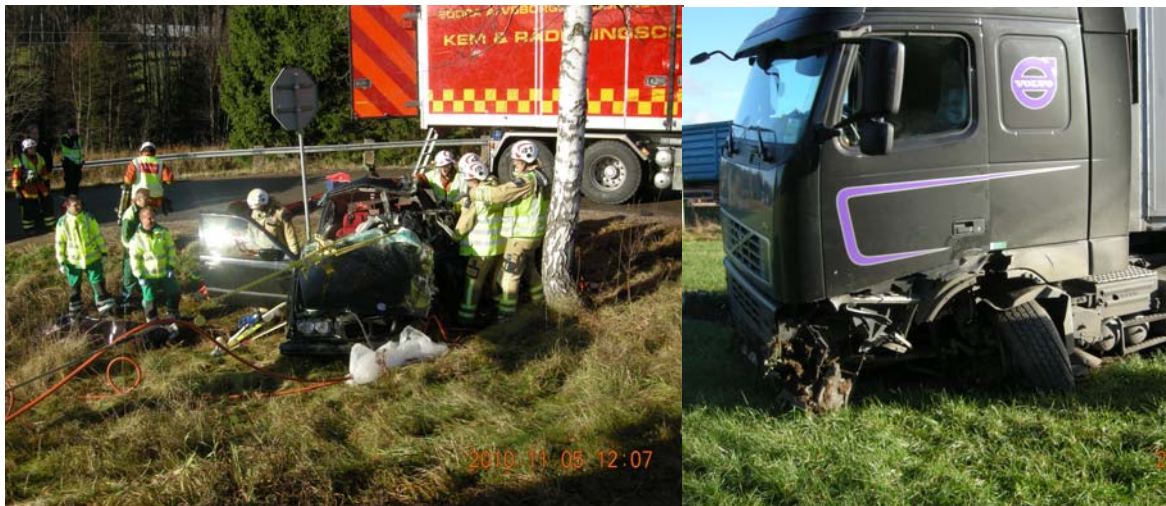
Bild

En personbil som kommit över i fel vägbana krockar med en mötande lastbil. Personbilen fortsätter efter krocken vid sidan av vägen varpå fordonet kör in i ett träd. Trädet träffar personbilen på förarsidan i höjd med förarplatsen. Personbilen trycks ihop och blir bågformad runtomkring trädet. Den ensamme föraren av personbilen avlider. Chauffören i lastbilen är fysiskt oskadd men är vid räddningstjänstens framkomst chockad av händelsen.

Förardörren på olycksbilen var intryckt och kraftigt demolerad och det var problem att med våra klippverktyg frigöra dörren ifrån fordonet. Olycksbilens säkerhetsbur var inte nämnvärt intryckt i längdriktningen men den var bågformad efter intryckningen i sida från trädet. Cirka 5 minuter efter räddningstjänstens framkomst är kättingarna som skall användas vid lossdragning kopplade. Främre delen av olycksbilen fästs upp med kätting till bil 101:s vinsch. Bil 101 är placerad i rät position i förhållande till olycksbilen. För att koppla upp mothåll bak på olycksbilen används ett befintligt räcke som avgränsar väg och vägren. Styrkeledaren i bil 101 koordinerar draget och kontrollerar även att personalen befinner sig i

Ta ner större träd som står felaktigt placerade i anslutning till våra vägar, (Trafikverket).

Bättre inbyggda kollisionsskydd, (Fordonstillverkare).
