OLYCKSUTREDNINGSPROTOKOLL

Trafikolycka skogsväg väster om Dalfors.

Utredare Magnus Östlund	Myndighet Gästrikke Räddningstjänst	Telefon 026-179663
Medutredare	Myndighet/Organisation	Telefon
Olycksdatum 2010-06-06	Olycksplats Västervägen, Skogsväg väster om Dalfors	Olyckstyp Trafikolycka
Utredningsdatum 2010-06-15	Bilagor Insatsrapport	
Insatsrapportnummer 2010A00983	Typ av utredning(utökad eller fördjupad) Fördjupad olycksutredning	Granskad av Per Ringqvist 026-179654

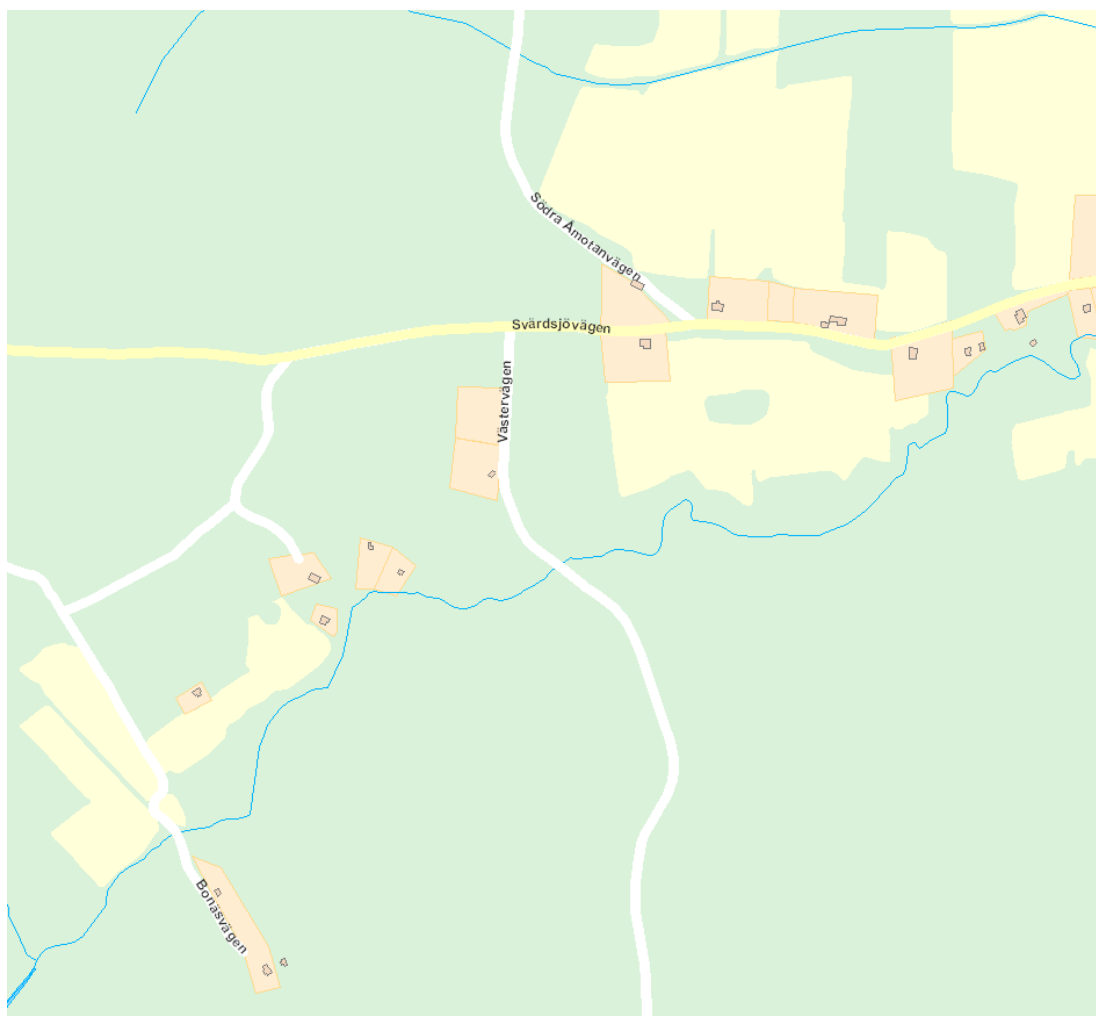
En personbil kolliderar med ett broräcke.

Personbilen fick omfattande skador.

Strax före ett vattendrag med en bro över och ett broräcke får föraren en sladd på fordonet som han inte kan kontrollera utan bilen sladdar in i broräcket. Höger sida på personbilen träffar räcket och en av passagerarna kläms fast i baksätet mot broräcket.
