Undersökning av olyckor och räddningsinsatser  
Område Skydd och Samhälle

Händelse: Trafikolycka MC LV 157 vid Marbäck  
Larmnummer  
: 2010/ 946  
Datum: 2010-05-19  
Diarienumme  
r: 10/1367

Händelse: Trafikolycka MC  
Larmnumm  
er: 946  
Datum: 2010-05-19  
Plats: LV 157 vid Marbäck

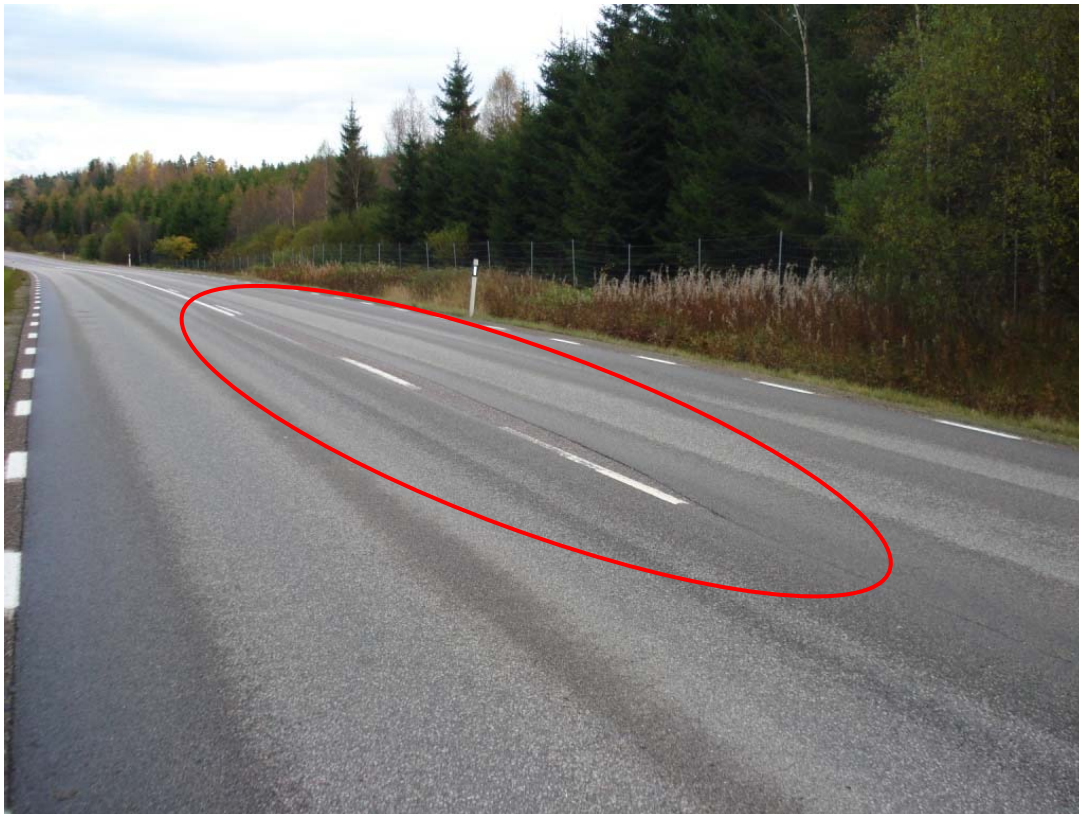
Möjligen kan åldersfaktorn påverka möjligheterna att hantera svåra och hastigt uppkomna trafiksituationer. Då inga vittnen finns till själva olyckan kan man heller inte helt utesluta att vilda djur funnits med i orsaksbilden. Det finns en liten ojämnhet i mitten av vägbanan (mindre asfaltkant och tjockt målad mittmarkering). Denna ojämnhet är dock så liten att det inte är troligt att detta påverkat framförandet av motorcykeln.
