Undersökning av olyckor och räddningsinsatser  
Avdelning Skydd och Samhälle

Händelse: Trafikolycka LV 1720 med räddningsfordon  
Larmnummer : 2010  
Datum: 2010-10-22  
Diarienummer: 10/1368

Händelse: Dikeskörning av räddningsfordon  
Larmnumm  
er: 2010  
Datum: 2010-10-22  
Plats: LV 1720 mellan Nittorp och Grimsås

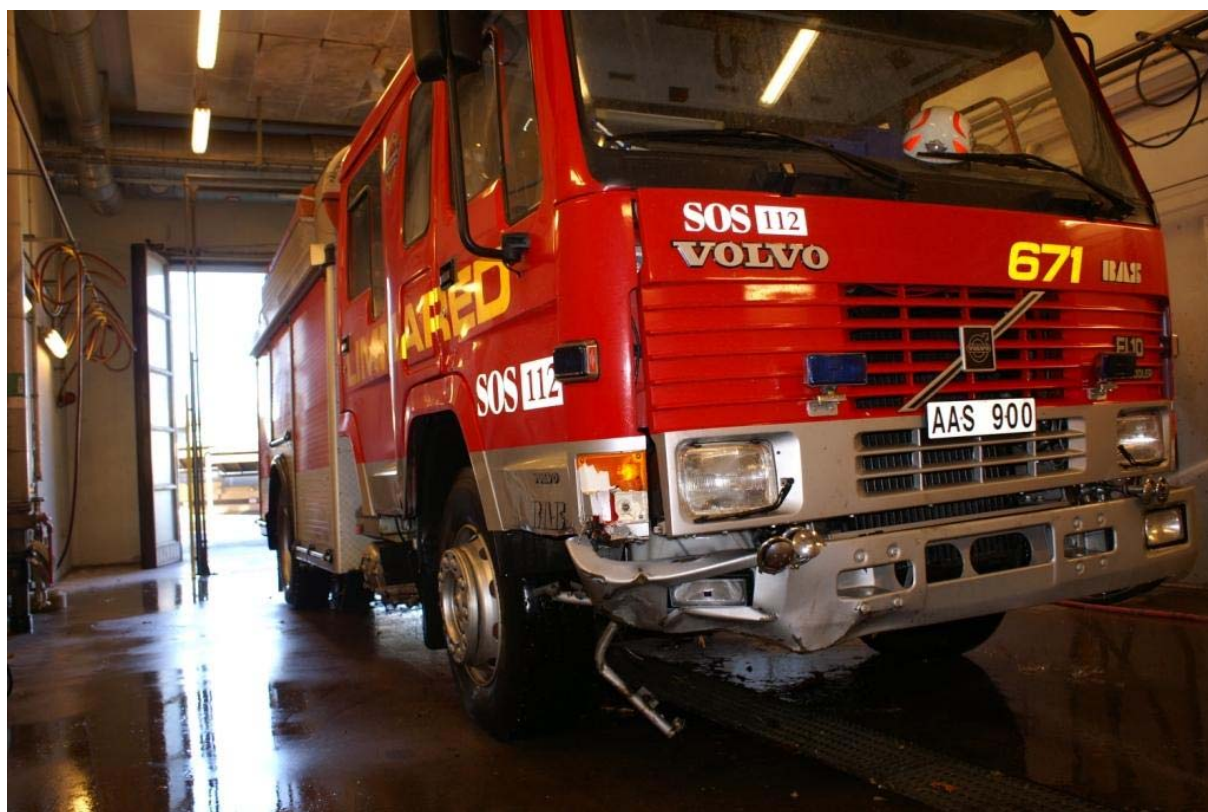
På väg till en trafikolycka tvingas ett räddningsfordon att väja för en mötande buss och hamnar i diket. Ingen person i räddningsfordonet skadas fysiskt vid händelsen.

Klockan 07:13 larmas räddningstjänsten till en trafikolycka i Grimsås. Under utryckning till denna olycka möter man en linjebuss i en högerkurva. Räddningspersonalen uppger att bussen genar i kurvan vilket tvingar föraren av brandbilen att styra ned i diket på höger sida för att undvika en kollision. Klockan är då 07:28. Brandbilen ska på grund av snöfall och dålig sikt ha hållit relativt låg hastighet vid olyckstillfället, ca 40 – 50 km/h. Snön ska dock ej ha lagt sig på vägbanan och det upplevdes inte halt. Brandbilen färdades en sträcka i diket innan den slutligen stannade. Turligt nog var det en öppning i skogen vid platsen för avkörningen. Bussföraren stannade inte utan fortsatte sin färd. Då styrkeledaren var i telefonförbindelse med stabschefen under olycksförloppet kunde man snabbt konstatera att personalen var fysiskt oskadd och man kunde dessutom snabbt larma andra enheter till den tidigare olyckan.

Möte av fordon på fel sida vägen.

Okänt varför bussen genade i kurvan. Det snöade vid olyckstillfället men enligt de inblandade hade ännu inte snön lagt sig på vägbanan och det upplevdes inte halt. Dock kan snöfallet ha haft viss påverkan på händelseförloppet.

Förlåtande sidoområden

Ljudmarkerande mittlinjer eller mittseparerade vägar
