Räddningstjänsten
Karlstadsregionen

Fördjupad olycksundersökning

Datum Dnr
2010-12-28 520.2010.00668

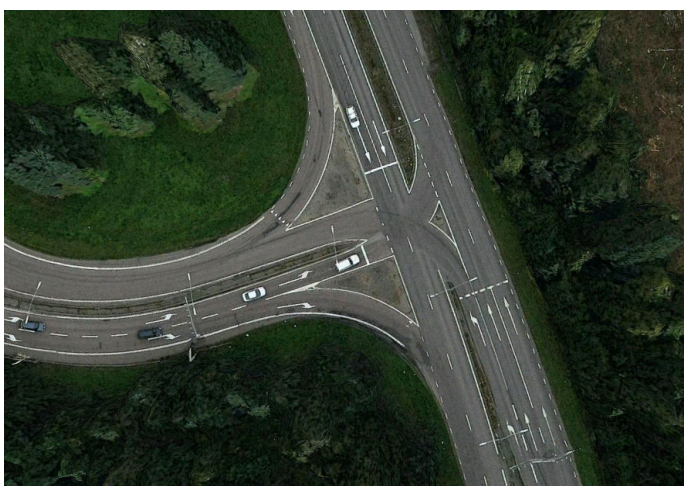
Släck-/räddningsbil 101 svänger av E18 vid trafikplats Bergmotet för att sedan göra en vänstersväng in på väg 63 i riktning norrut. I samband med vänstersvängen kommer en personbil norrifrån på väg 63 och kolliderar med vänster front på bil 101. Båda fordonen får omfattande skador och måste senare bärgas från platsen.

Bild 1. Korsningen där olyckan inträffade. Släck-/räddningsbil 101 svänger vänster för att fortsätta norrut (uppåt i bilden). Personbilen kommer norrifrån i vänster körfält.

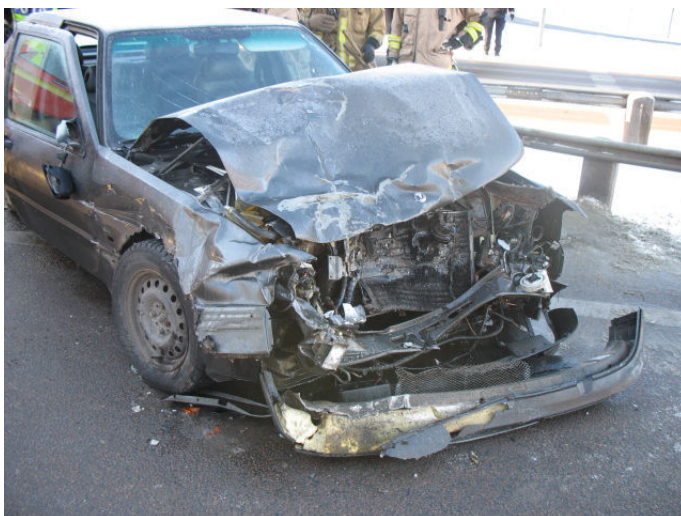
Bild 2. Personbilen som kolliderade med släck-/räddningsbilen.

I personbilen som kolliderade med bil 101 skadades en kvinna lindrigt och ett litet barn som var placerat i babyskydd höger fram klarade sig oskadd. Ingen av brandmännen i bil 101 fick några fysiska skador i samband med olyckan.

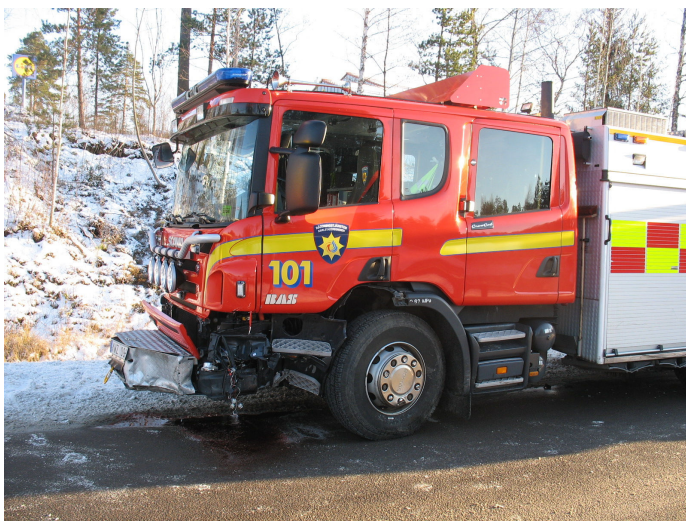
Bild 3. Släck-/räddningsbil 101.
