# Räddningstjänsten Östra Götaland

## Insatsutredning

Typ av olycka: Tågolycka

Typ av skada: Kollision mellan arbetsfordon och tåg

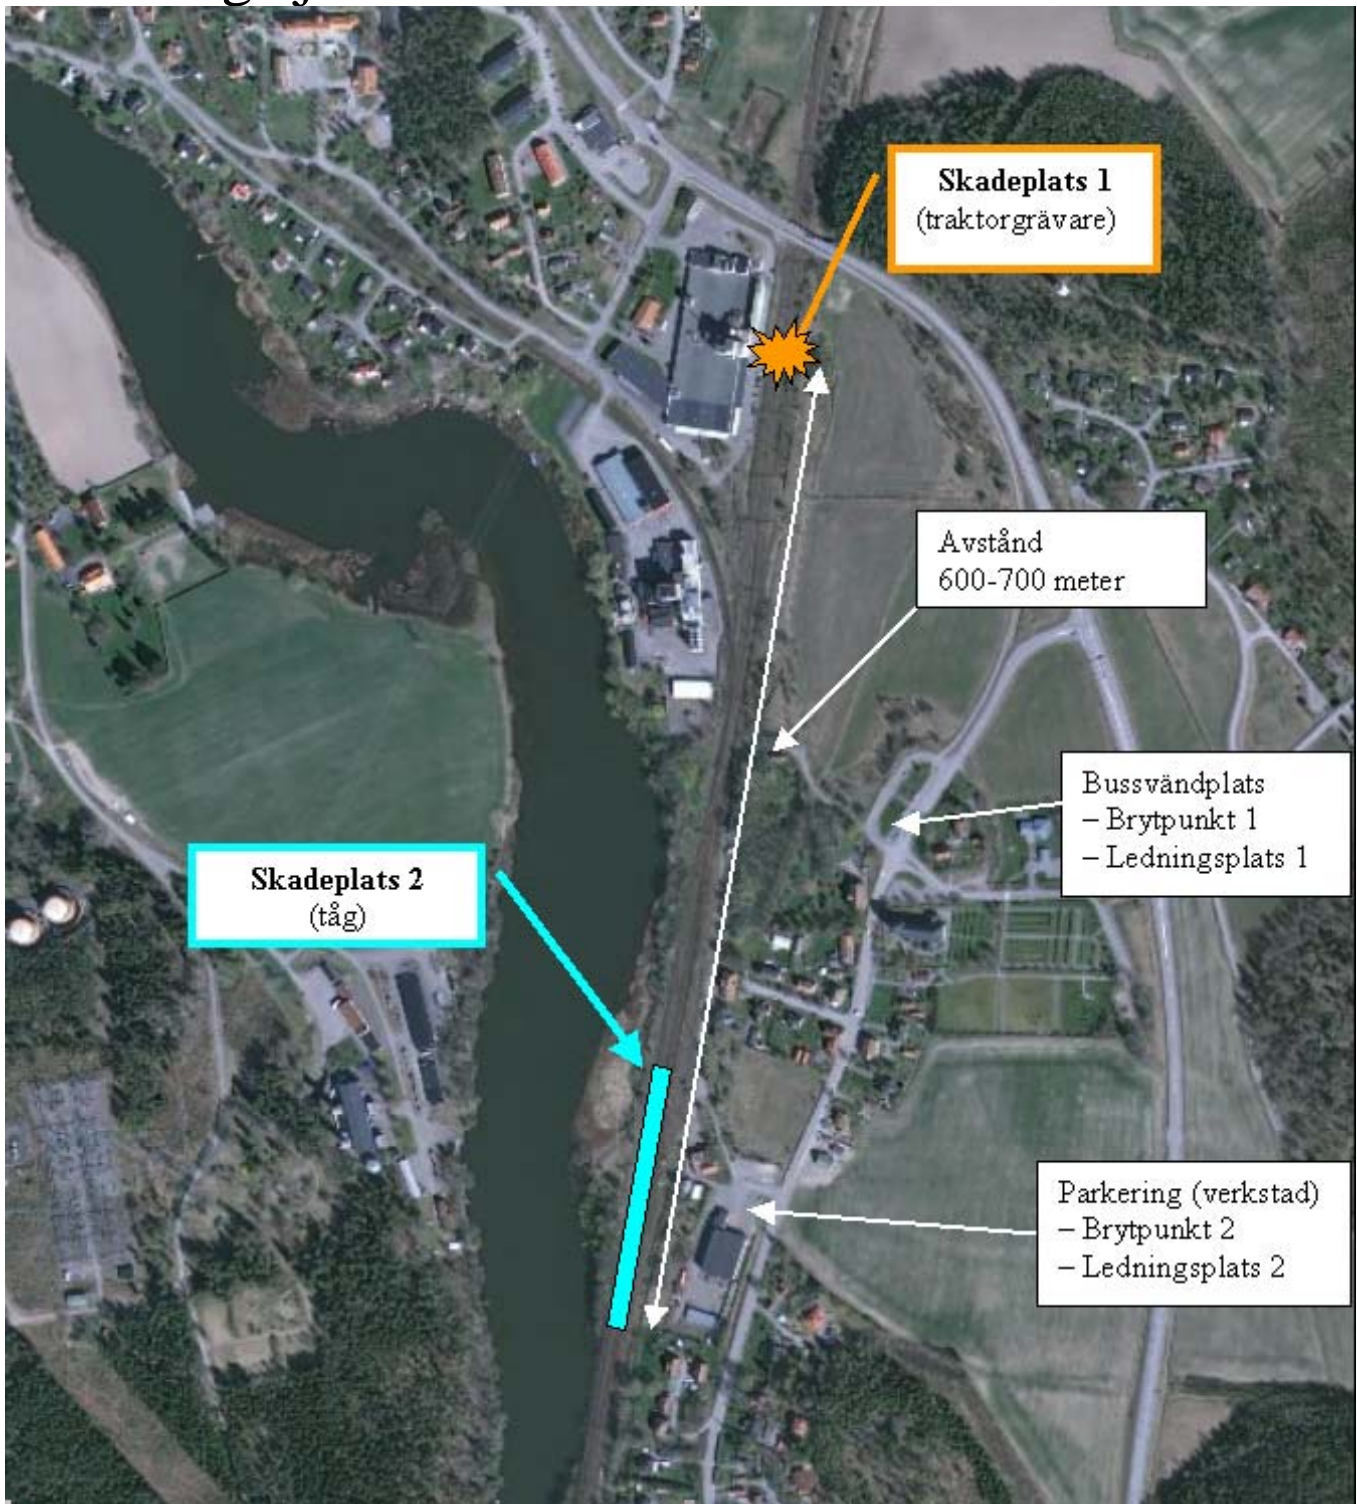
Figur 1: Bild över hela skadeområdet

IL som är räddningsledare (RL) beslutar om brytpunkt och ledningsplats till bussvändplatsen vid kyrkan. *Se figur 1.* På väg dit möter han den första ambulansen som kommer till platsen.

Med den nya informationen som underlag beslutar RL om att man ska flytta ledningsplats och brytpunkt till parkeringen vid verkstaden där även Polisinsatschefen (PIC) ansluter till RL och Sjv-ledaren. *Se figur 1.*

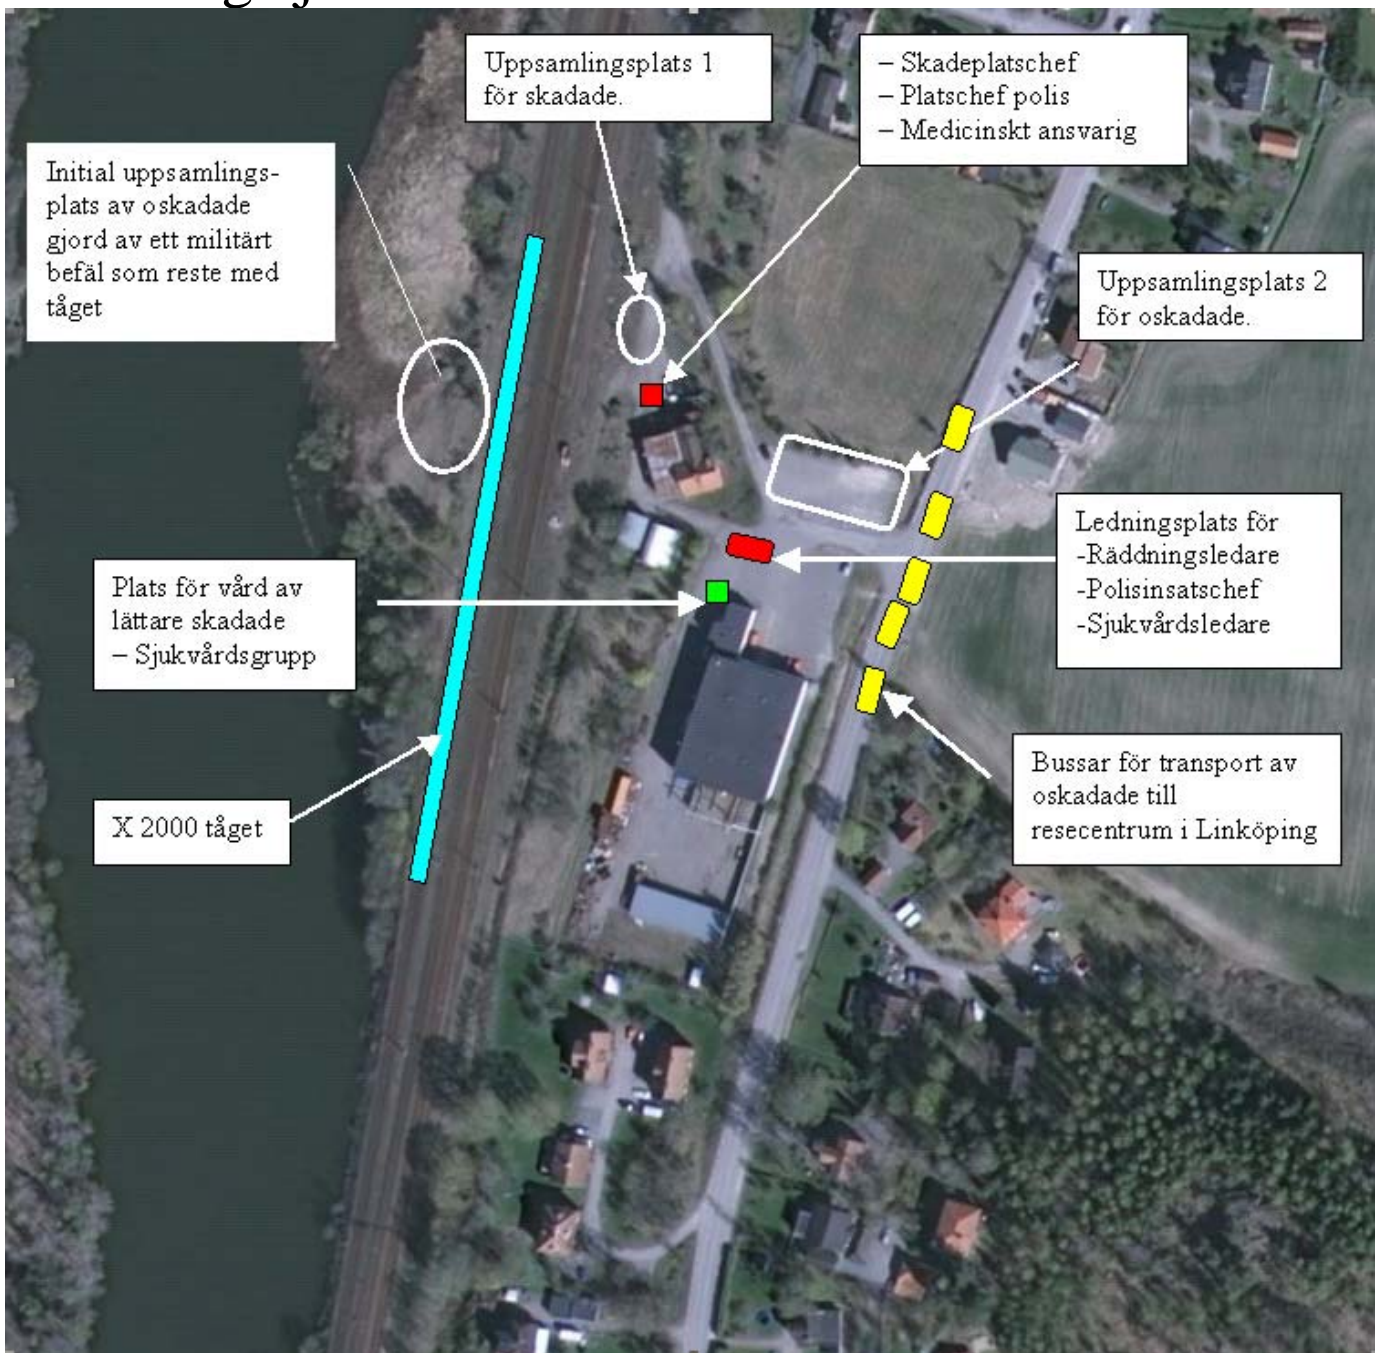
Figur 2: Bild över skadeplats 2

Räddningsledaren samverkar med Polisinsatschefen och Sjukvårdsledaren på ledningsplatsen. *Se figur 2*

Organisationen på skadeplats utökas med en uppsamlingsplats för skadade (USA 1) som även blir platsen för avtransport av skadade samt en uppsamlingsplats för oskadade (USA 2) *se figur 2*

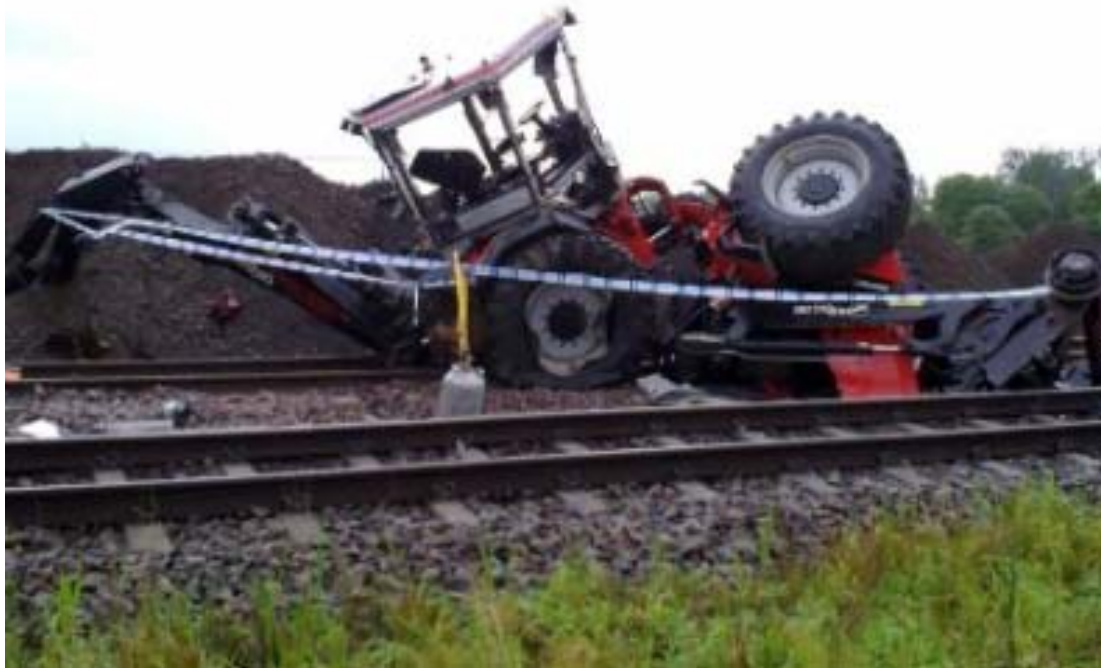
*Bild på traktorgrävaren*

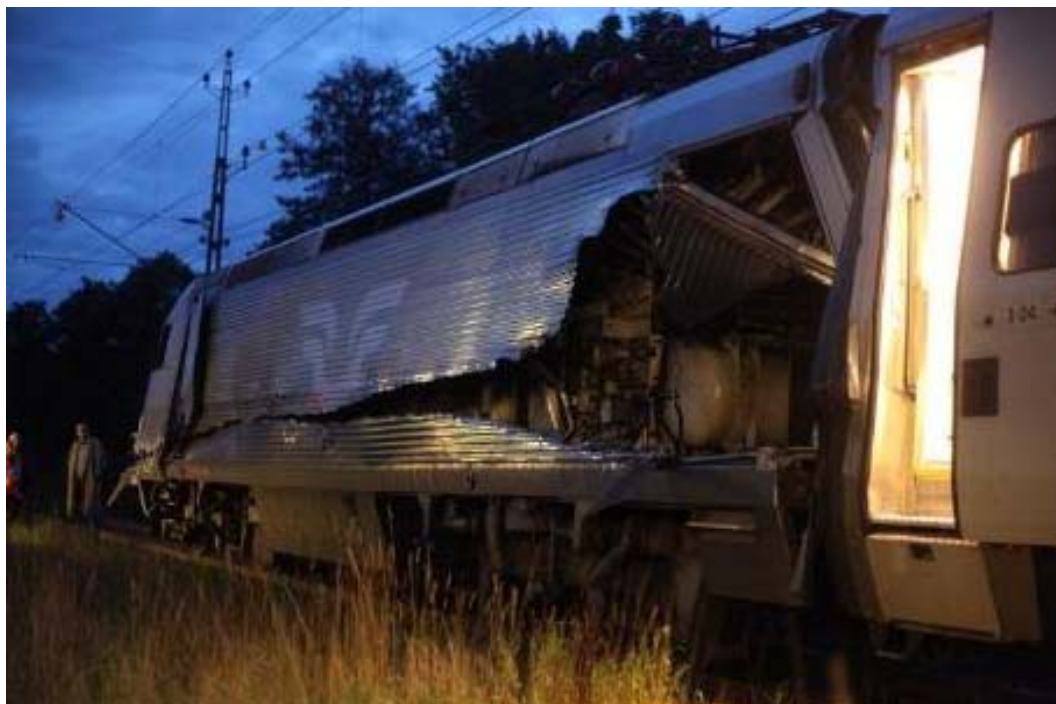
*Bild på loket*
