Undersökningsprotokoll
Olycksundersökning

Olycksundersökning
Trafikolycka med risk för miljöskada.

Uppdragsgivare: Kungälvs räddningstjänst.
Undersökningen utförd: 20100915
Undersökningen utförd av: Håkan Stålbom, Kungälvs räddningstjänst.
ID olycksutredning: 201000248
Bilagor: Foton.

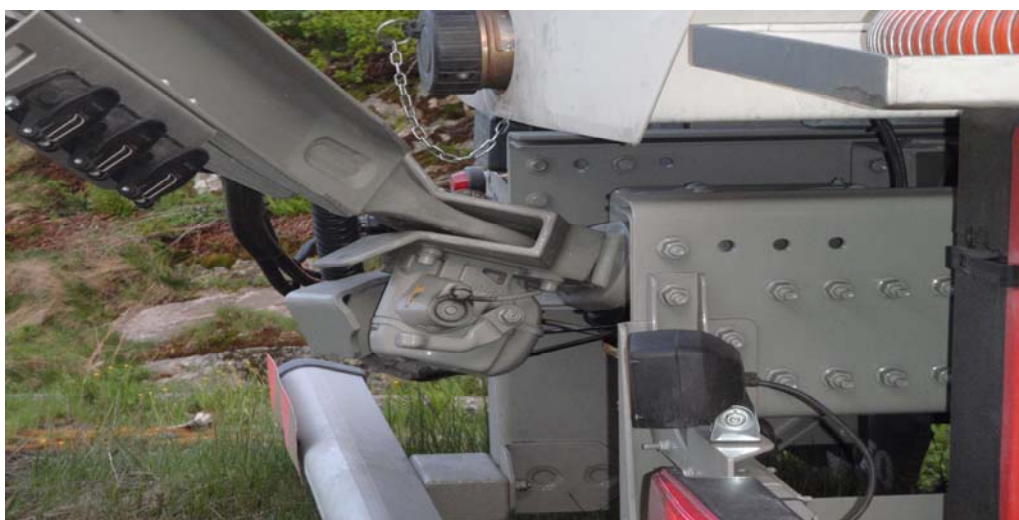
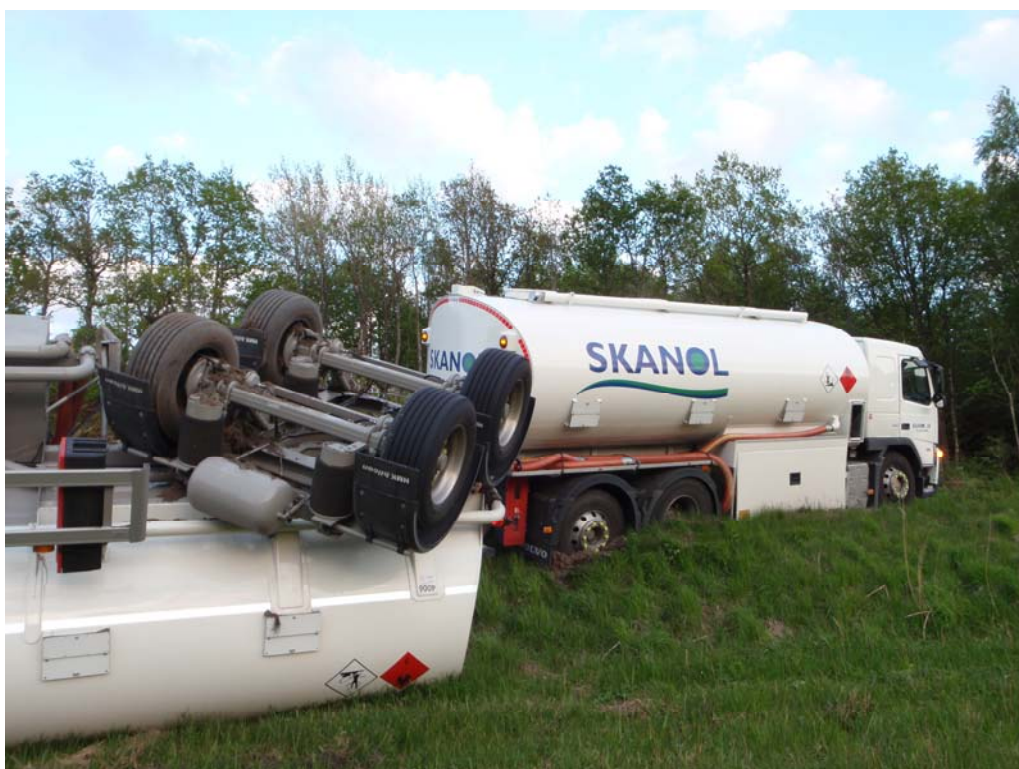
Tankbilen står med bakhjulen utanför vägbanan och släpet ligger upp och ner intill vägbanan fortfarande ihopkopplad med tankbilen. Föraren är till synes oskadd och endast ett mindre läckage från ekipaget c:a 5 liter, troligtvis från någon av manluckorna eller ett avluftningsrör. Skador på det dikesområdet där släpet åkt ner från vägbanan och ut på intilliggande äng.

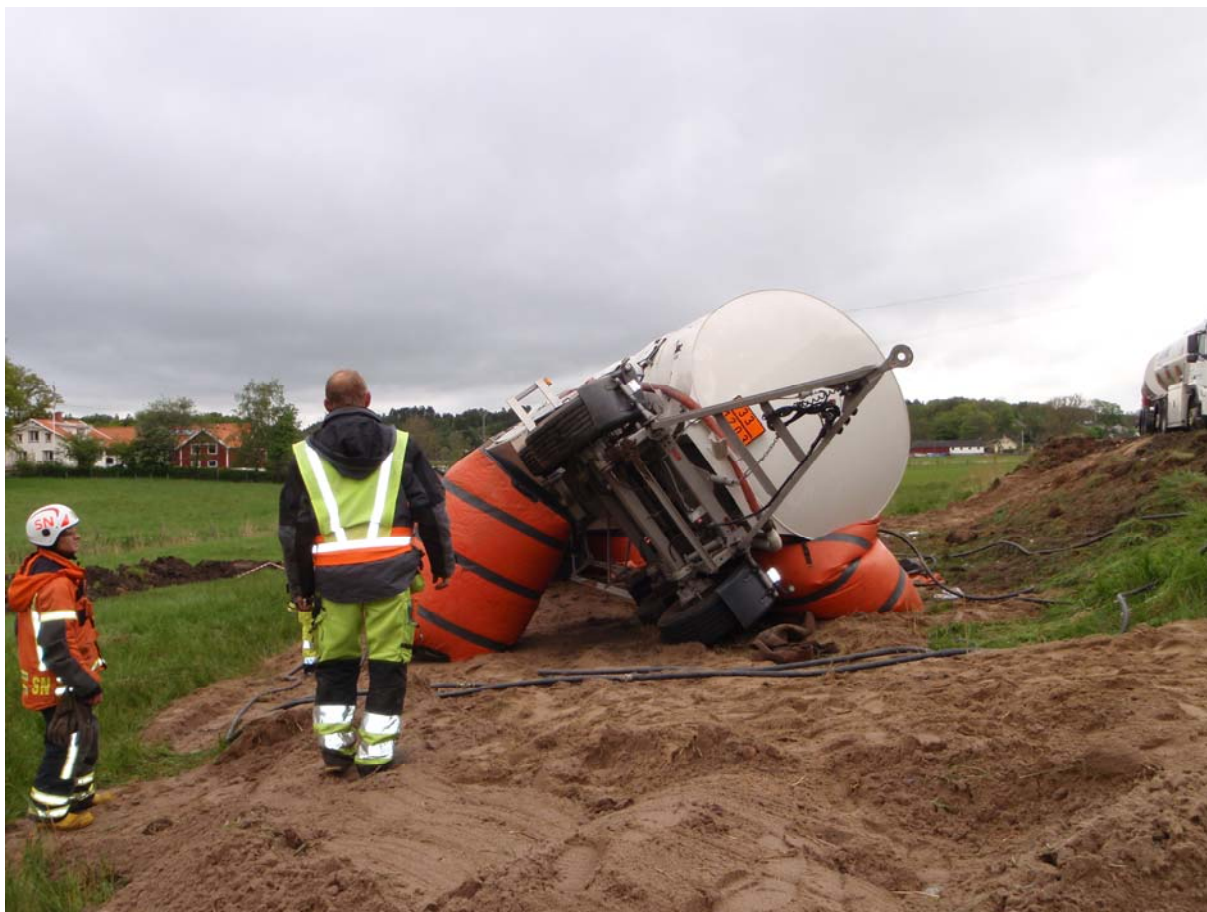
Arbetet med att få runt släpet kan påbörjas med hjälp av lyftkuddar och vinschar som mothåll så att släpet lägger sig på sidan och manluckorna friläggs. Detta arbetet pågår fram till kl. 03:30 och under hela tiden hålls skumberedskap med hjälp av tankbilar och 2 st. skumrör. Fram till bärgningsarbetet påbörjas har ett skumtäckelagts runt släpet och man har kontrollerat ev. läckage visuellt och med hjälp av Dräger instrument. Den ambulans som först kallats till platsen har under schaktningsarbetet fått tillåtelse att användas till andra uppdrag men kallas tillbaka och finns på plats då bärgningsarbetet påbörjas. Överpumpningen kan påbörjas kl. 04:00 till en ADR-klassad sugbil och detta pågår fram till kl. 08:00. Därefter skumfylls släpet för att bärgningsarbetet skall kunna fortgå på ett säkert sätt och kl. 10:00 är detta arbetet avslutat och räddningstjänsten avslutas. PEAB tar över arbetet med vägvästängning samt återställning av marken och kl. 12:00 kan trafiken släppas på igen.

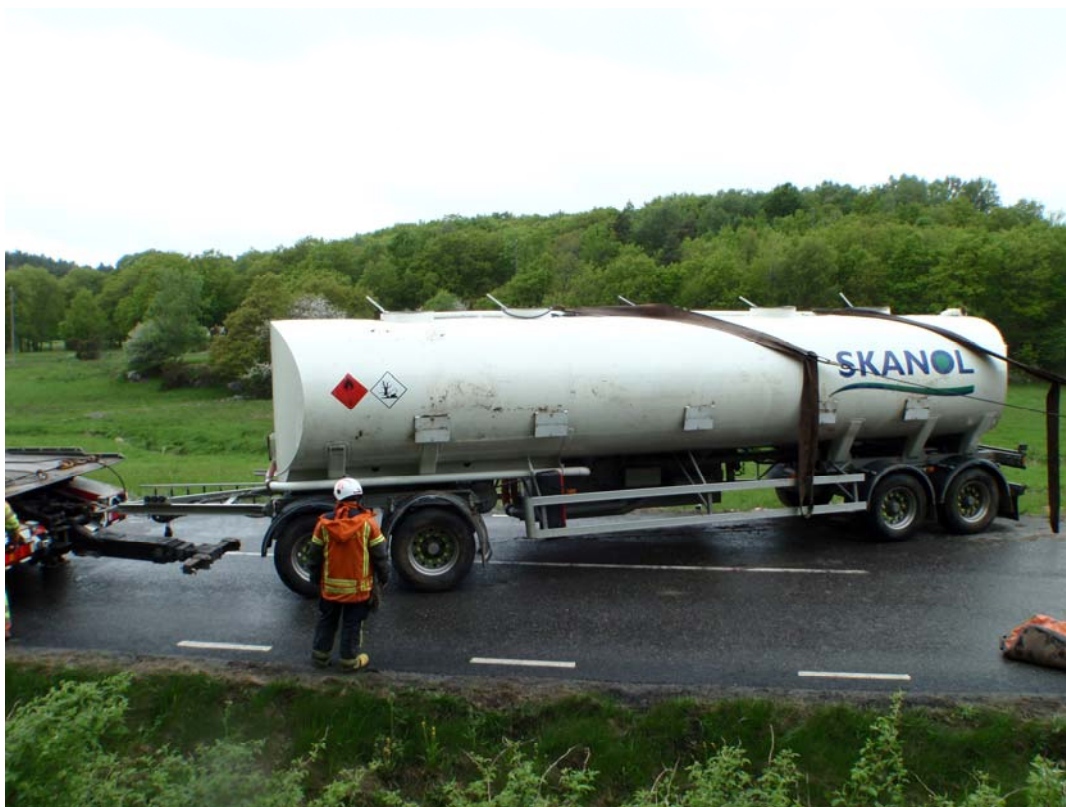
Olycksförlopp: I samband med att ekipaget skulle åka och fylla på bensen och diesel på en bensinstation kom troligen ett av de bakre hjulparen utanför vägbanan och släpet skar ner i ett dike.

Skadeomfattning: Plåtskador på släp och tankbil men tack vare att både släp och tankbil var så pass nya så uppstod inget större läckage. Mindre markskada där släpet skurit ner i diket samt där bensen läckt ut från manlucka eller avluftningsrör.

Olycksorsak: Troligtvis har ngt av de yttre hjulparen kommit utanför vägbanan vilket gjort att släpet skurit ner i diket och vält.
