Olycksförloppsutredning

Trafikolycka

Väg 27, Bredaryd

Lördagen den 20 augusti 2011, larm kl 17.03.25

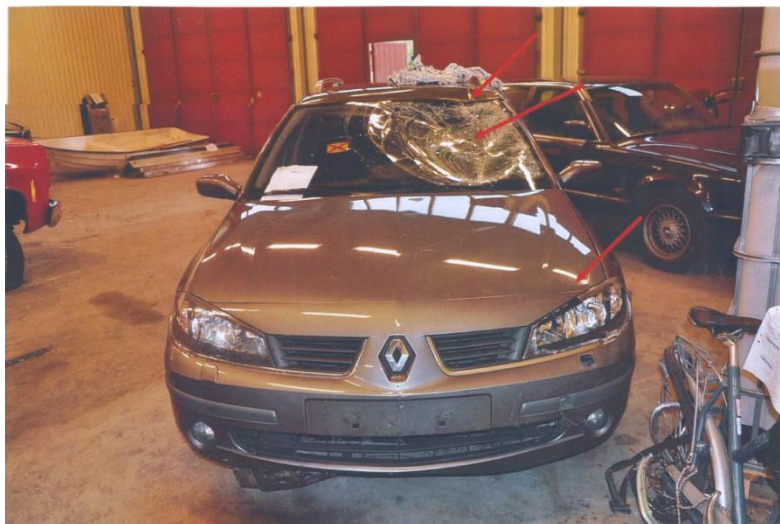
Cyklisten har slagit i motorhuv, vindruta, förstärkningen över vindrutan och i tak

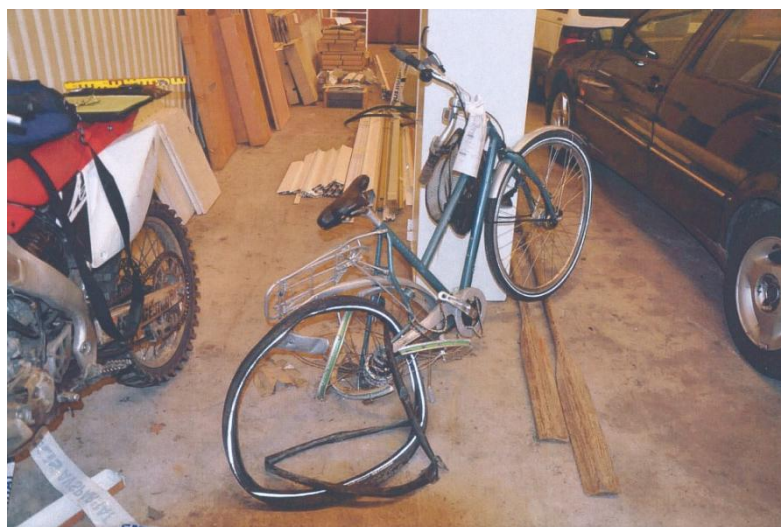
Cykeln totaldemolerad och skadorna tyder på att cykeln blivit överkörd och följt med under bilen ett stycke
