Olycksundersökning

Trafikolycka bil-buss 2011-12-06

Händelse:	Trafikolycka buss och bil, väg 2257
Larm:	Stort larm kl. 12.14
Insatsledare:	Lars-Ove Öhrn
Samverkande myndigheter:	Räddningstjänst, polis, ambulans samt bärgare.
Foton:	Redovisas i bilaga
Utredningen gjord av:	Lars-Ove Öhrn
Granskad av:	Fredrik Gustavsson

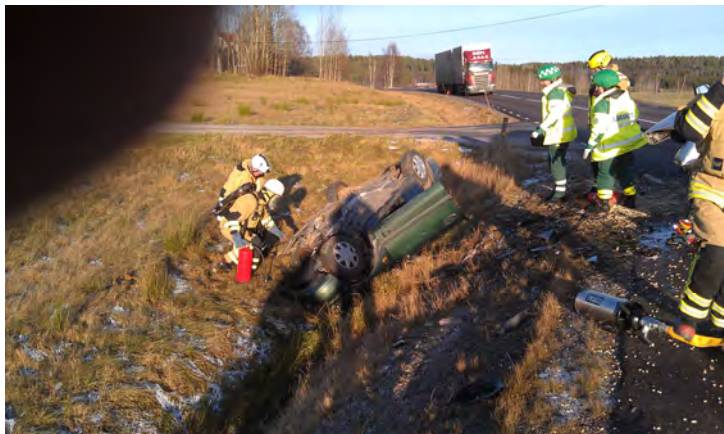
Första insats på bilen. Påbörjat framtagnings av skum och med att lokalisera chaufför, passagerare här är redan bortförd.

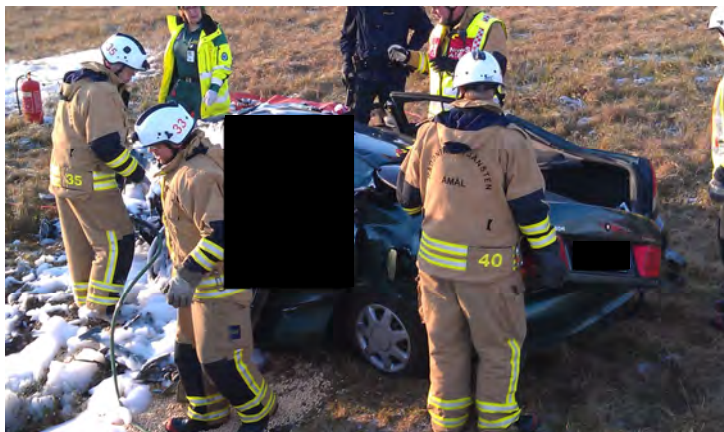
Efter vändning av bilen påbörjas klippning.

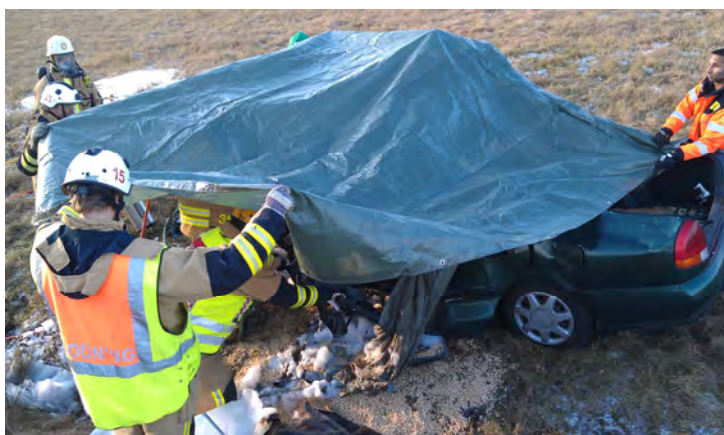
Skydd för att förhindra insyn från allmänheten.

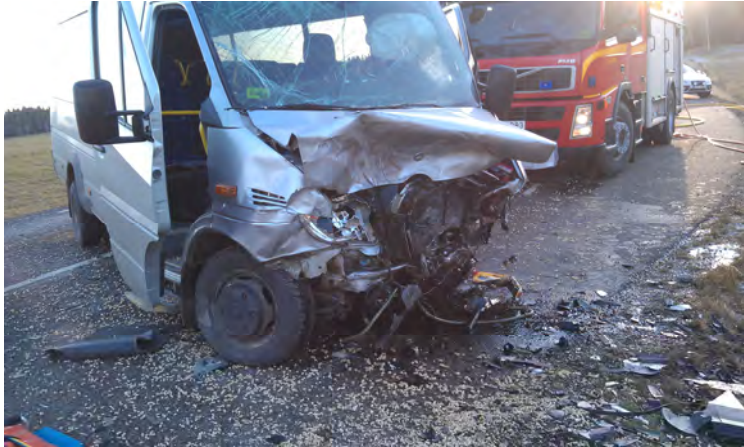
Bussens front.

Några bromsspår syns inte på vägen, kan bero på att ingen inbromsning skedde eller att vägbanan var våt vid tillfället och inga märken syns. Med tanke på hur bilen och bussen ser ut så torde kraften var stor i kollisionsoögonblicket. Dock visar besöket två dagar efter att solen är mycket bländande vid den tidpunkten som olyckan skedde (se bild). Olycksbilen var försedd med airbag system som var utlöst på förarsida, oklart om det fanns på passagerarsida. Troligen kan också lasten av pellets utgjort en betydande orsak till den kraftiga demolering som framsäten med passagerare/förare utsatts för.

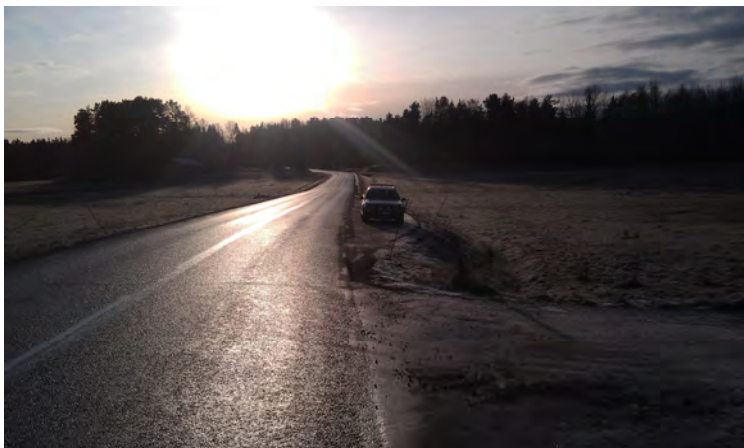
Kort taget i södergående riktning (mot Åmål) den 8 december ungefär samma tid som olyckstillfället. Denna dag var det lite disigt jämfört med olycksdagen.
