Undersökningsprotokoll Olycksundersökning

Olycksundersökning Tankbilsolycka E6 2011-10-05

ID olycksutredning: 201100429

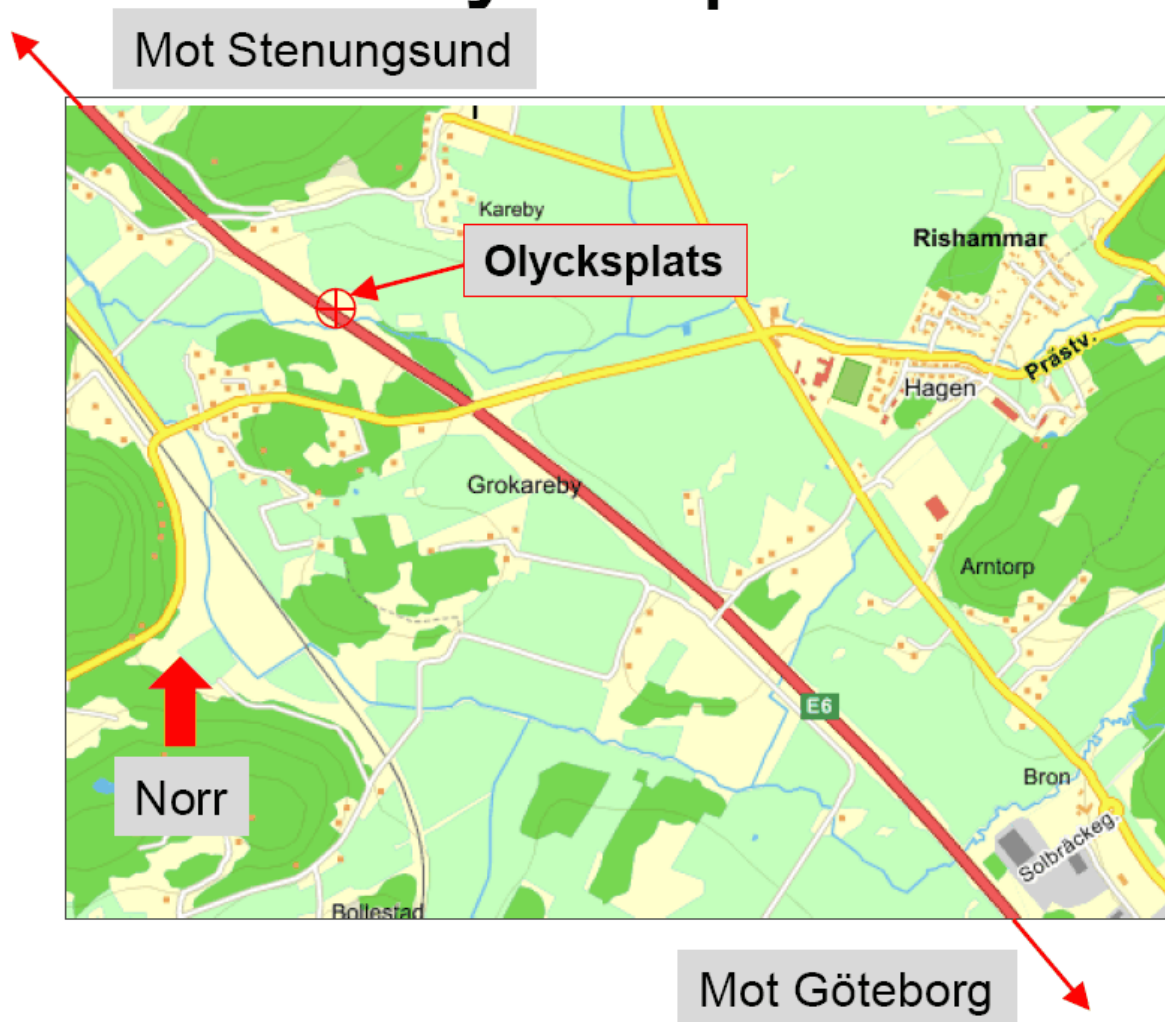
Olycksplatsen

E6 norrgående mellan Kungälv och Kode i höjd med Kareby.

Dubbla körfält åt vardera riktningen med dubbla vägräcken mellan norr och syd gående körfält.

På olycksplatsen har vägrenen räcke utmed kanten då det sluttar kraftigt ned från vägbanan.

En bäck rinner kulverterad under vägen på olycksplatsen.

En 130kV ledning korsar olycksplatsen och en 20 kV ledning löper utmed norrgående körfält.
