Undersökning av olyckor och räddningsinsatser
Område Skydd och Samhälle

Händelse: Trafikolycka Rv 41 Skene
Larmnummer: 1367
Datum: 2011-07-19
Diarienummer: 11/1427

Händelse: Trafikolycka; frontalkrock mellan två personbilar
Larmnummer
: 1367
Datum: 2011-07-19
Plats: Avfarten mellan Skene och Berghem på Rv 41

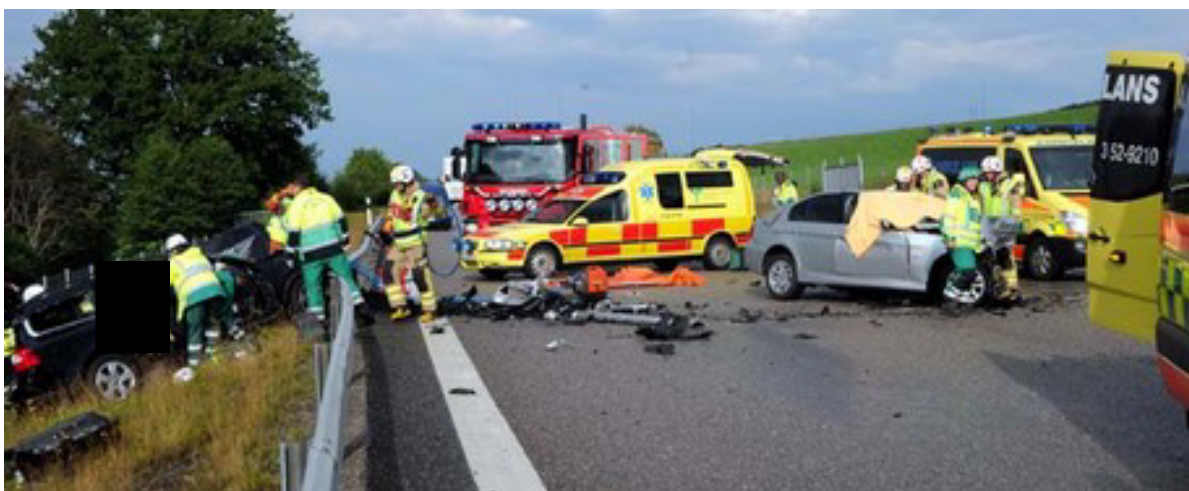
Bild

En personbil av märket BMW 320I med en ensam manlig förare färdas i riktning norrut på riksväg 41 och kommer av okänd anledning över i mötande vägbana. Enligt polisens undersökning lyckas föraren i första bilen han möter i fel vägbana i stort sett väja undan men bilen touchas och sidospegeln slås av från bilen. Nästkommande bil är av märket Volvo V70 och där hinner föraren inte väja undan för BMW:en utan bilarna krockar. I Volvon färdas det förutom föraren två passagerare. Krocken träffar båda bilarna över ½ fronten på respektive förarsida. Båda bilarna trycks ihop vid kollisionen och blir bågformade. Volvon flyger efter krocken över vägräcket och blir stående i vägsälanten. BMW:en slungas runt ett halvt varv och blir stående mitt på vägbanan (Foton: Se första sidan och bilaga 1).

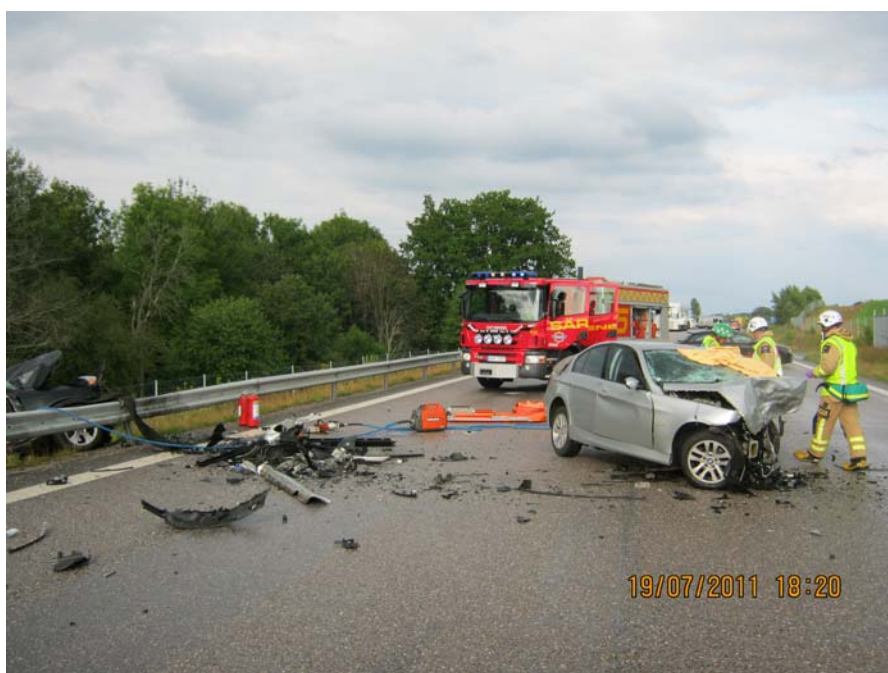
Hastighetsbegränsningen på aktuell vägsträcka är 90 km/h och fordonens hastighet har naturligtvis påverkat skadeutfallet. Räddningsledaren gör bedömningen att båda bilarna har haft ungefär samma hastighet och att båda tvärstannat vid kollisionen. Den troliga kollisionsplatsen är där det ligger lösa smådelar (se bild 1 i bilaga 1).

Fordonens placering efter krocken

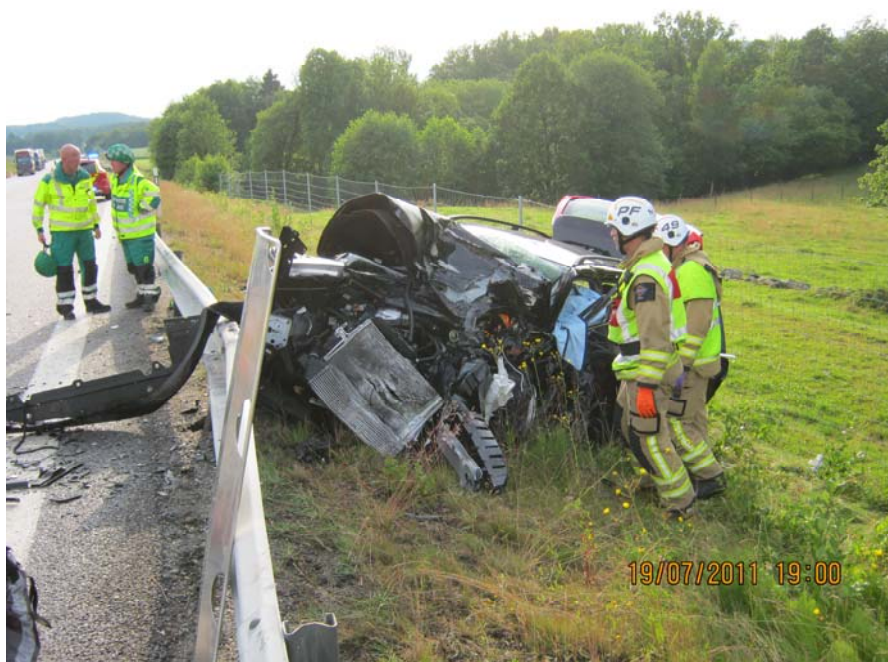
Bilarna som var av märket Volvo V70 årsmodell 2010 och BMW 320I årsmodell 2007 anses vara krocksäkra bilar. Det har troligtvis haft en positiv inverkan och påverkat så att skadorna på passageraren i framsätet på Volvo blev relativt lindriga. Enligt polisens undersökningar hade alla inblandade bilbälte påtagna vid olyckstillfället.

Krockskador Volvo V70

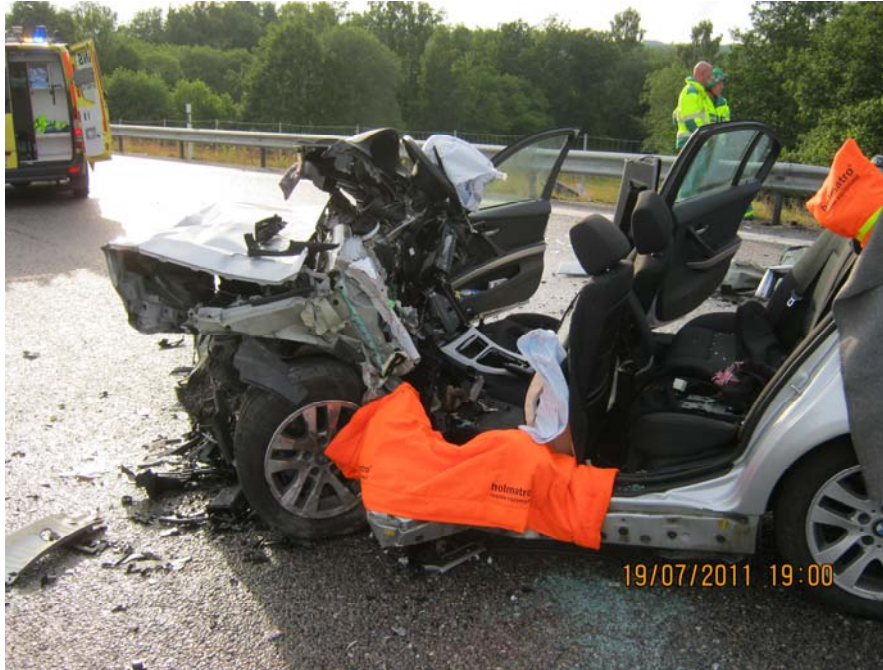
Krockskador BMW 320I
