## OLYCKSUTREDNINGSPROTOKOLL

### Trafikolycka tåg och personbil i Ockelbo.

<b>Utredare</b> Magnus Östlund	<b>Myndighet</b> Gästrikke Räddningstjänst	<b>Telefon</b> 026-179663
<b>Medutredare</b>	<b>Myndighet/Organisation</b>	<b>Telefon</b>
<b>Olycksdatum</b> 2011-04-15	<b>Olycksplats</b> Väg 272, järnvägs korsning vid Hammarsjön i Ockelbo kommun.	<b>Olyckstyp</b> Trafikolycka
<b>Utredningsdatum</b> 2011-04-19	<b>Bilagor</b> Insatsrapport	
<b>Insatsrapportnummer</b> 2011A00527	<b>Typ av utredning (utökad eller fördjupad)</b> Fördjupad olycksutredning	<b>Granskad av</b> Per Ringqvist

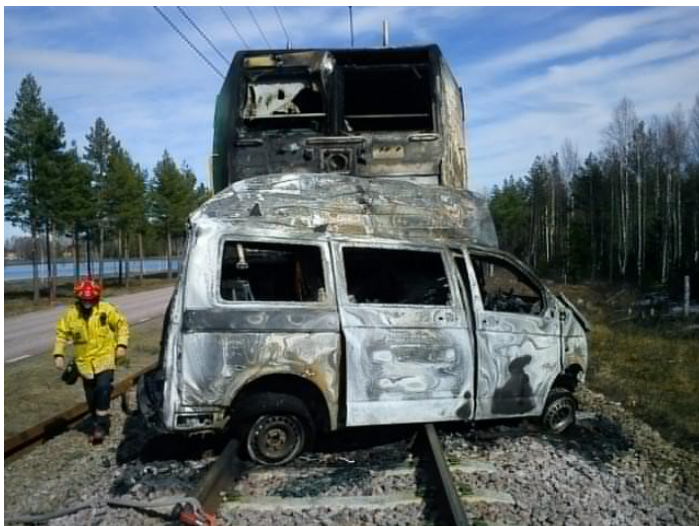
Personbilen och loket fick omfattande skador.

Bild: *Personbil.*

Minibuss av märket VW Caravan.

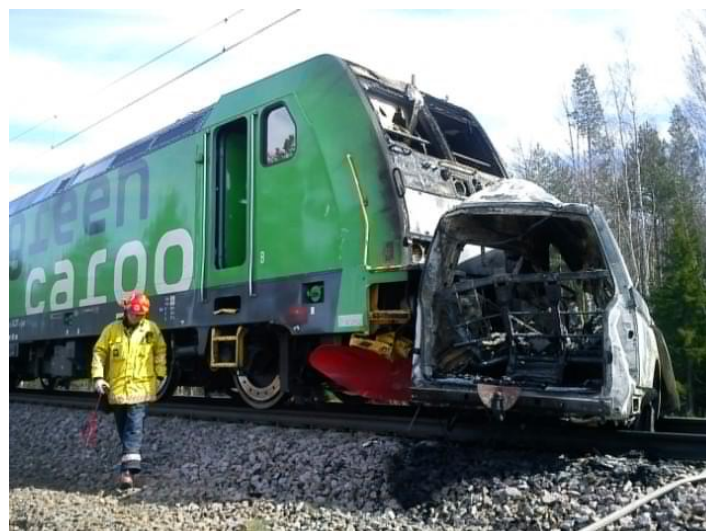
Bild: *Tåg/loket.*

Eldrivet tågset.

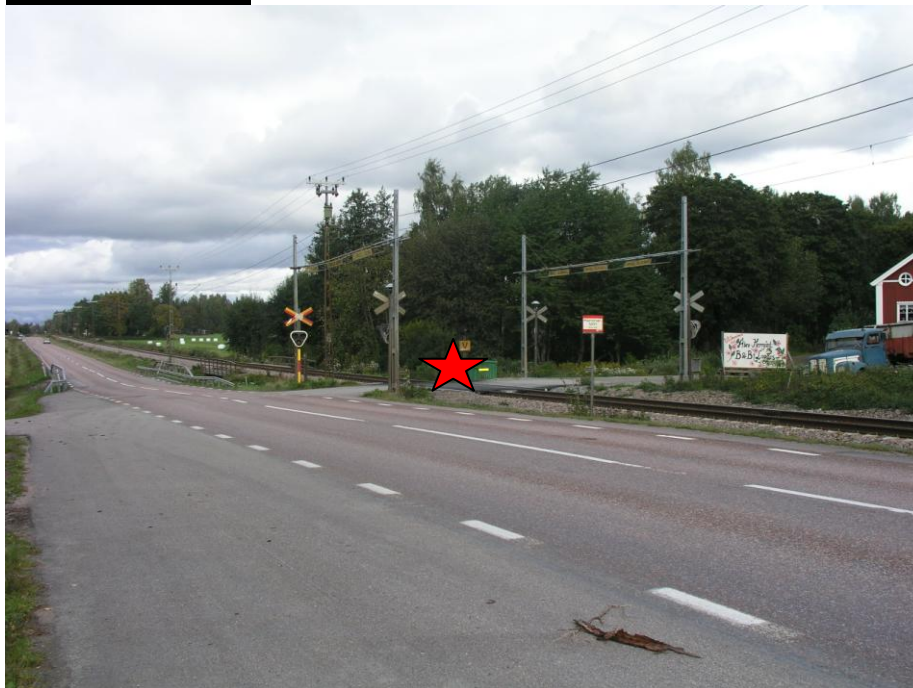
*Bild 1: Den röda stjärnan anger olycksplatsen(kollisionsplats).*

Platsen för olyckan, plankorsning med ljussignaler utan bommar (se bild 1).  
Ljussignalerna kontrollerades efter olyckan men visade inga brister.  
Parallellt med järnvägen går länsväg 272.  
Vädret vid olyckstillfället var klart och soligt.

Den direkta orsaken till den här olyckan är att föraren av minibussen kör upp på järnvägen när tåget kommer.

Den bakomliggande orsaken till den här olyckan är troligen att föraren av minibussen blir bländad av solen och inte upptäcker ljussignalerna.

- Gästrike Räddningstjänst bör se över sina larmrutiner för hur jordningsutrustning alltid ska kunna komma ut till olycksplatser oavsett om olyckan sker inom ett heltids eller deltid område.
- Trafikverket bör bygga om eller stänga plankorsningen då den inte har plats för fordon som behöver stanna mellan bilväg 279 och järnvägen. Alternativa vägar är möjligt att bygga så de boende inte behöver använda denna plankorsning.

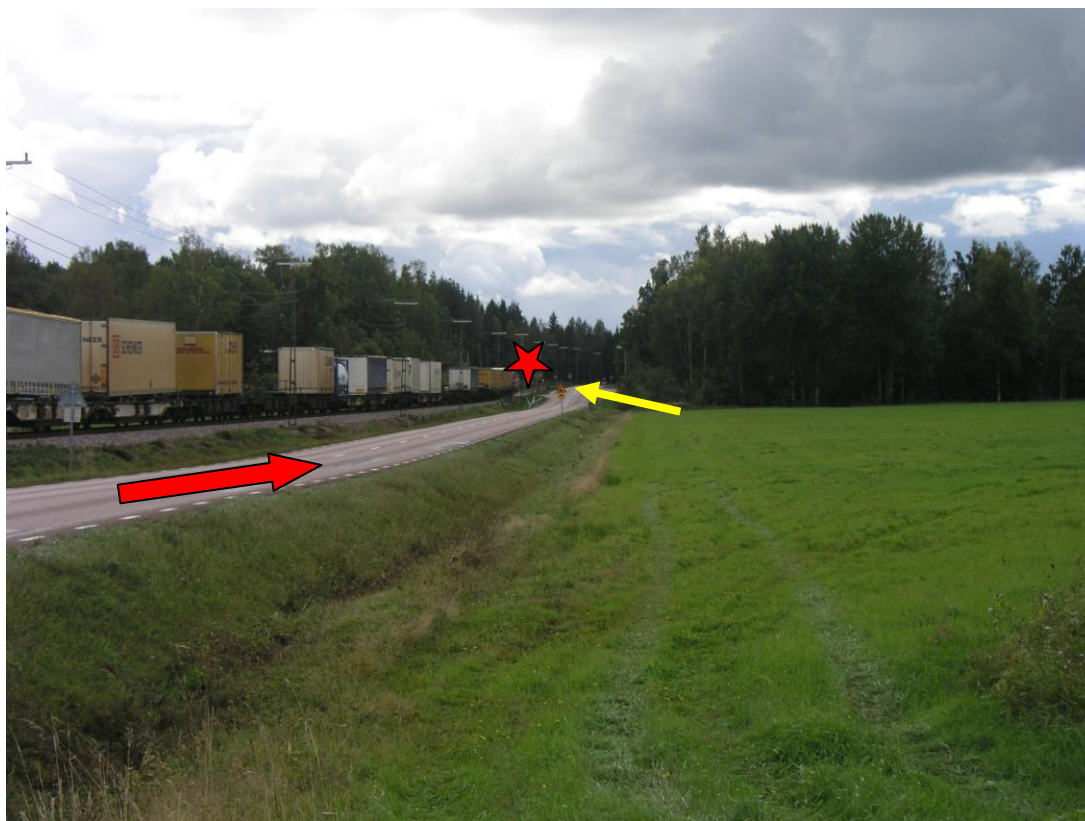
*Bild 2: Röda pilen visar riktningen som minibussen och tåget kommit ifrån, gula pilen visar platsen där minibussen svänger vänster upp på järnvägen. röda stjärnan visar plankorsningen/kollisionsplatsen.*

Minibussen med de omkomna kör väg 272 söderut från Ockelbo (se bild 2). De ska svänga vänster från 272:an över plankorsningen. Föraren blir troligen bländad av solen och uppmärksammar inte ljussignalerna om att ett tåg ska passera. Minibussen kör upp på spåret och träffas av loket. Tåget kommer från samma håll som minibussen och höll en hastighet runt 90 km/h. Minibussen släpas med ca 800 meter och började brinna innan tåget stannar (se bild 3).
