Händelse: Trafikolycka MC Lv180 vid Sandhult  
Larmnummer: 2011/581  
Datum: 2011-04-08  
Diarienummer: 11/1257

Händelse: Trafikolycka MC  
Larmnummer: 581  
Datum: 2011-04-08  
Plats: Lv 180 vid Sandhult

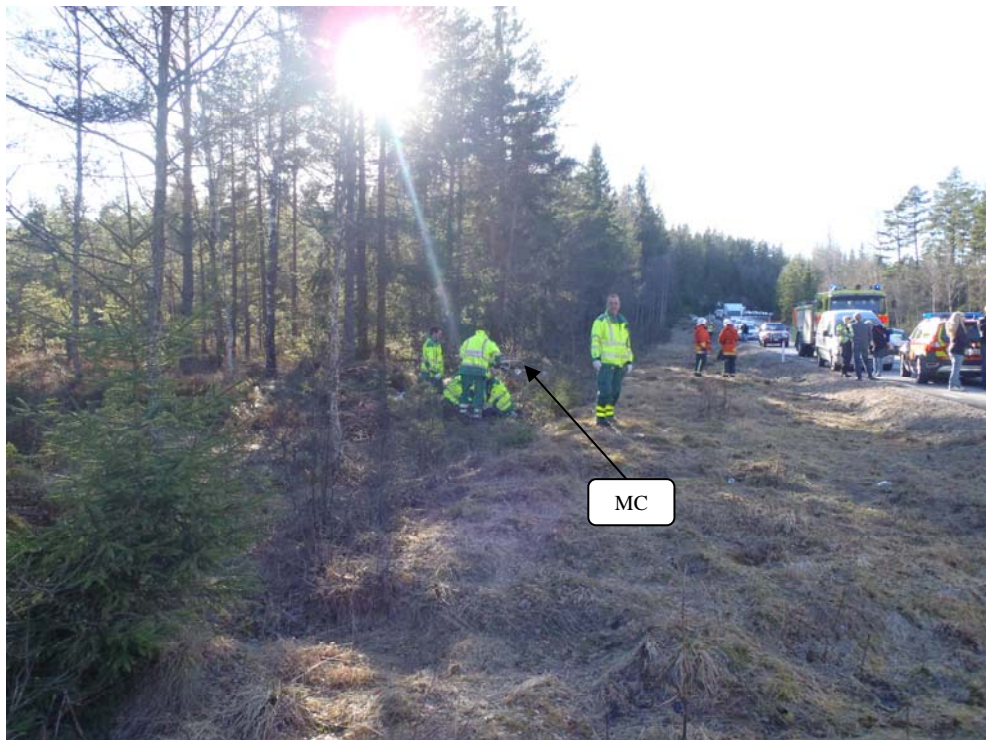
## Bild

En man 60 år gammal kör på sin motorcykel av märket Yamaha FJR1300ABS på Lv 180 i riktning mot Borås. Enligt vittnen har föraren av motorcykeln i hög fart kört om flera personbilar och strax innan avfarten mot Näs ca 1km innan Sandhult kört av vägen. Förare och motorcykel fortsätter efter avåkningen ca 100m i vägrenen vid sidan av vägen innan motorcykeln stoppas av ett träd. Föraren kastas av motorcykeln och ligger vid räddningstjänstens framkomst ca 20m ifrån motorcykeln.

Den bakomliggande orsaken till olyckan är troligtvis att föraren av motorcykeln höll en för hög hastighet genom kurvan. Hög hastighet i kombination med att det är tidigt på säsongen kan ha gjort att föraren missbedömt sin kapacitet och hamnat utanför vägbanan.

Öka riskmedvetenhet hos motorcykelförare genom riktad säkerhetsinformation rörande skyddskläder, hastighet, bromsteknik, avrostningskurser i början av säsongen och att de lär sig köra säkert på kurviga vägar. Ansvar: Körskolor, SMC, Försäkringsbolag och Trafikverket.
